Zur Klärung der Frage der Phenolkorrosion. III. Teil

Zur Klärung der Frage der Phenolkorrosion (III. Teil)

Phenolkorrosion ohne Phenol

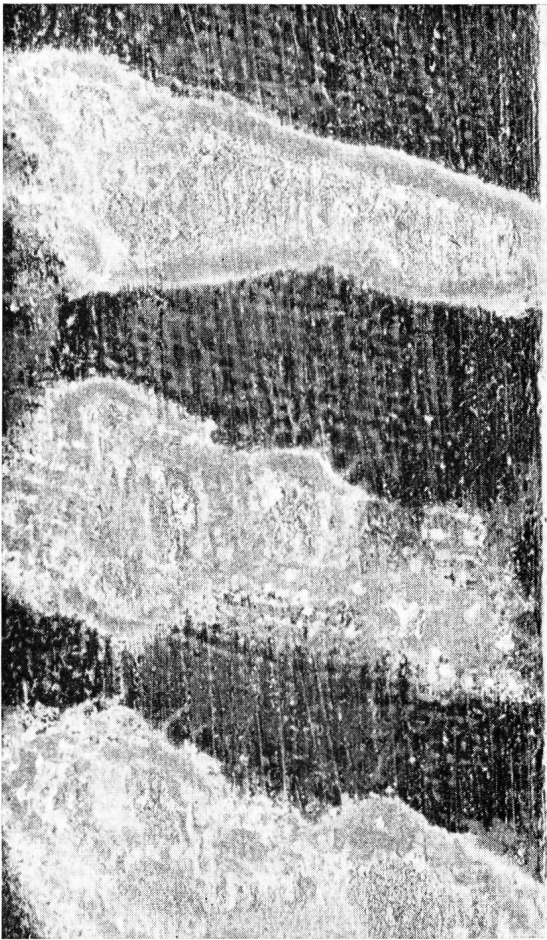
Unsere Korrosionselementversuche haben wir auch in einem Medium mit destilliertem Wasser ausgeführt. Zwischen den mit Baumwollbandumwicklung versehenen und blanken Bleiplattenelektroden ist auch in diesem Fall die Wirkung der differentiellen Belüftung zur Geltung gekommen. Der Gewichtsverlust betrug an den umwickelten Bleiplatten ein Mehrfaches der blanken Bleiplatten. Figur 10 zeigt eine in dieser Weise korrodierte Bleiplatte.

Fig. 10. Mit Baumwollband umwickelte, in destilliertem Wasser korrodierte Bleiplatte. Vergrößerung 1:3,7
