Bitte (nicht) stören! Der Nationalpark im Zeichen natürlicher Dynamik : sichere Wege im Nationalpark - eine herausfordernde Aufgabe

Zeitschrift: **Cratschla : Informationen aus dem Schweizerischen Nationalpark**

Sichere Wege im eine Herausforderung

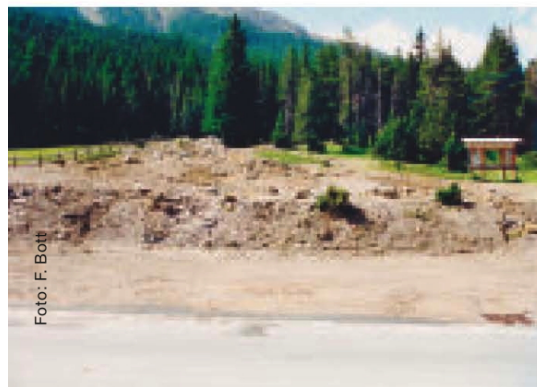
Rüfenniedergang bei Parkplatz P5

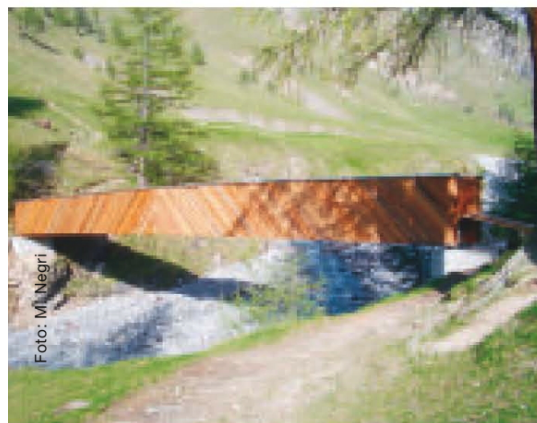
Neue Brücke über die Ova Trupchun

Im Bestreben um sichere Wege wurden in den vergangenen Jahren Brücken, Informationstafeln und Signalisationen, die durch Schneedruck, Windwurf, Lawinen oder Murgänge gefährdet waren, entweder umplatziert oder durch Ausführungen ersetzt, die jederzeit entfernt und an sicheren Orten gelagert werden können. Bei Brückenneubauten wurde konsequent auf stabile Verankerungen und grössere Höhe über dem Wasser geachtet.

In letzter Zeit beschäftigten den Park zwei grössere Massnahmen, die gegen natürliche Störungen realisiert wurden: die neue Höhenwegbrücke in der Val Trupchun und der Ablenkdamd bei der Chamanna Cluozza. Die neu erbaute, pfeilerfreie Brücke Trupchun sollte nun auch grösseren Hochwassern widerstehen können. In der Val Cluozza erforderten ein Expertenbericht und Auflagen der Kantonalen Gefahrenkommission die Realisierung einer Schutzeinrichtung hinter dem Blockhaus. Die Parkwächter stellten kürzlich den verlangten, 30 Meter langen und 3 Meter hohen Ablenkdamd gegen Murgänge fertig. Rund 60 Kubikmeter Lärchenholzstämme wurden eingebaut und mit Erdreich überdeckt. Hätte man diese Vorkehrungen nicht getroffen, hätte die bei Besuchern beliebte Hütte aus Sicherheitsgründen geschlossen werden müssen.

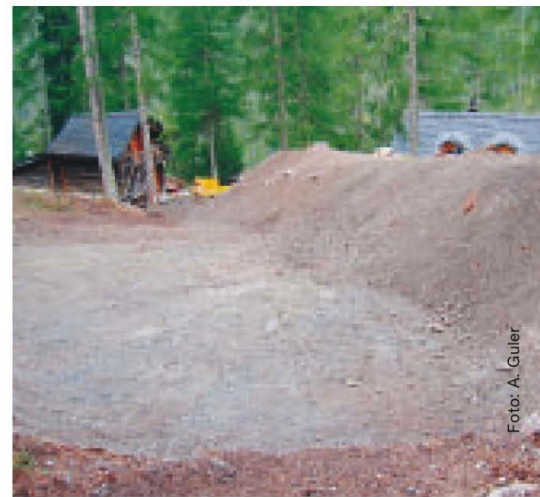
Neu errichteter Damd zur Ablenkung von Murgängen oberhalb des Blockhauses Cluozza
