# Makroseismische Untersuchungen über das nordwestanatolische Beben vom 18. März 1953

Autor(en): **Ketin, I. / Roesli, F.**

Von **İ. Ketin** (İstanbul) und **F. Roesli** (z. Z. in İstanbul als Mitglied der  
Unesco-Mission für Technische Hilfe in Seismologie)

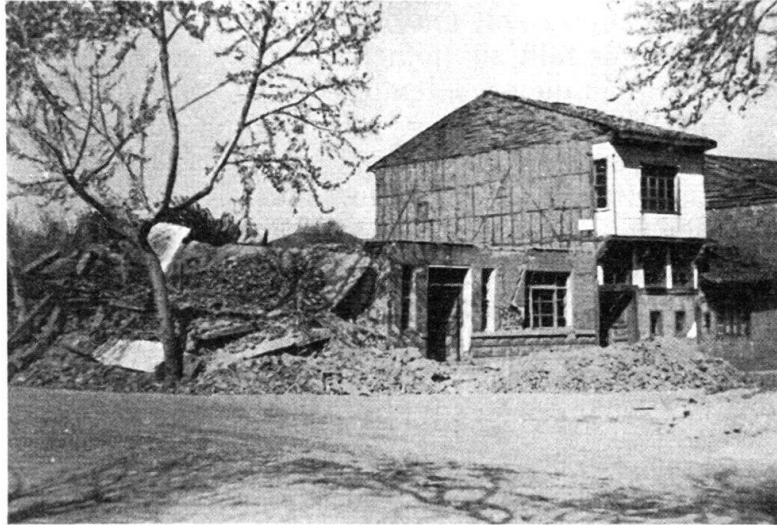
Fig. 4. Bild ungleicher Zerstörung in Gönen, links Backsteinhaus mit horizontalen Betonverstärkungen vollständig eingestürzt.  
 Haus Mitte: zerstört, aber Backsteinmauern des Erdgeschosses stehengeblieben.  
 Haus rechts: Holzriegelbau mit Lehmziegelfüllung, wenig beschädigt.

In Gönen (vgl. Fig. 4 und 5) sind einzelne Quartiere vollständig zerstört, andere wieder nicht. Das Regierungsgebäude und das Primarschulhaus (beide Backsteinkonstruktionen) sind nicht eingestürzt, aber unbenutzbar, die Mittelschule (Skelett von armiertem Beton) zeigt schwere Beschädigungen an Fenstern, Verputz und Backsteinfüllungen. Viele Backsteinhäuser mit Betonverstärkungen sind eingestürzt, ebenso Holzhäuser und Lehmziegelbanten. Daneben sind sogar zweistöckige Lehmziegelhäuser stehen geblieben, wenn auch z. T. stark beschädigt.

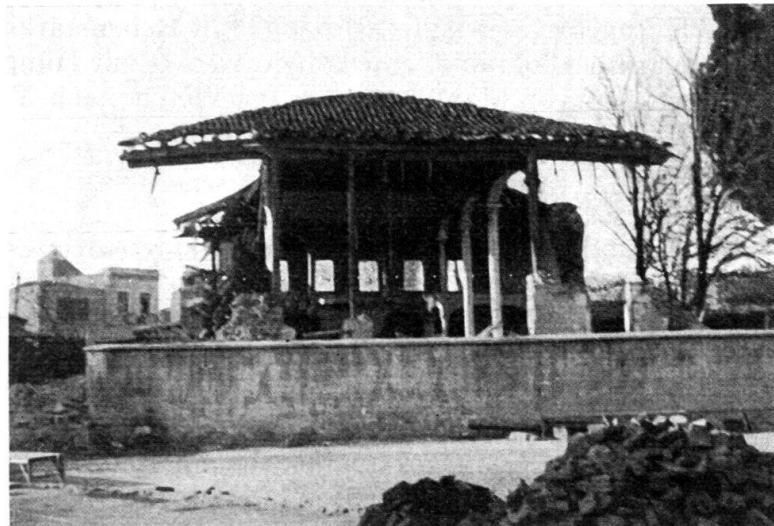
Fig. 5. Moschee in Gönen, schlechte Konstruktion.

Die Mauer (ein Rest davon ist rechts im Hintergrund sichtbar) besteht aus lockerem Stein- und Erdmaterial mit oberflächlichem Verputz. Die Mauer trug ursprünglich das Dach, das jetzt nur noch auf den dünnen hölzernen Ziersäulen ruht.

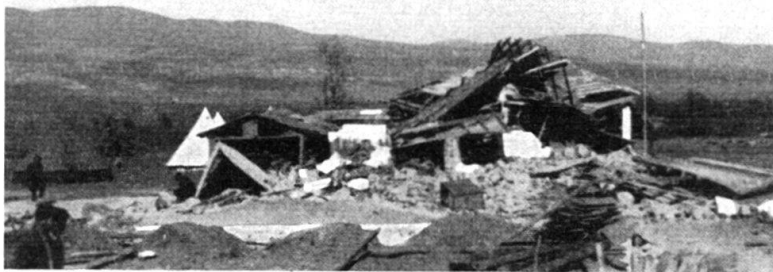
Fig. 6. Bild der Zerstörung in Yenice. Epizentralgebiet, zerstörender Stoss von unten.

Yenice (vgl. Fig. 6) ist ein einziger Trümmerhaufen. Die Hauptstrasse war anfänglich überhaupt kaum passierbar. Das Regierungsgebäude (Backstein), das Polizeigebäude, die Primarschule (alle drei Backsteinkonstruktionen) sind nicht eingestürzt aber absolut unbenutzbar. Backsteinhäuser mit Betonverstärkungen, Holz- und Lehmziegelkonstruktionen sind gleicherweise zerstört. Ein einziges Backsteinhaus mit horizontalen Betonverstärkungen ist stehen geblieben ohne überhaupt Risse zu erhalten. Der einzige Unterschied in der Konstruktion gegenüber

Das typische Zerstörungsbild in der Kernzone sind Diagonalrisse und klaffende Spalten, vor allem deutlich bei reinen Backsteinbauten zu erkennen. Auffallend viele Häuser sind vertikal vollständig zusammengedrückt (Fig. 6), so dass vom ganzen Haus oft nichts mehr zu sehen war als das auf dem Boden ruhende Dach.

All dies zeigt deutlich, dass hier der zerstörende Stoss von unten erfolgte.

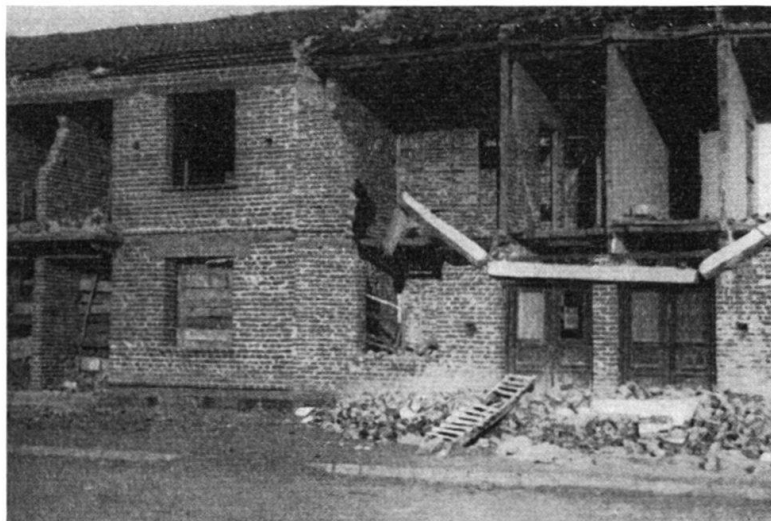
Fig. 7. Backsteinhäuser in Çan mit horizontalen Betonverstärkungen, Stoss von seitwärts zerstörend, senkrecht zur Stossrichtung orientierte Wände eingestürzt.

Hier sind oft senkrechte Risse zu beobachten. Die senkrecht zur Richtung Çan-Yenice (Epizentralgebiet) orientierten Wände sind eingestürzt, Dächer in derselben Richtung seitwärts verschoben (Stoss von der Seite).

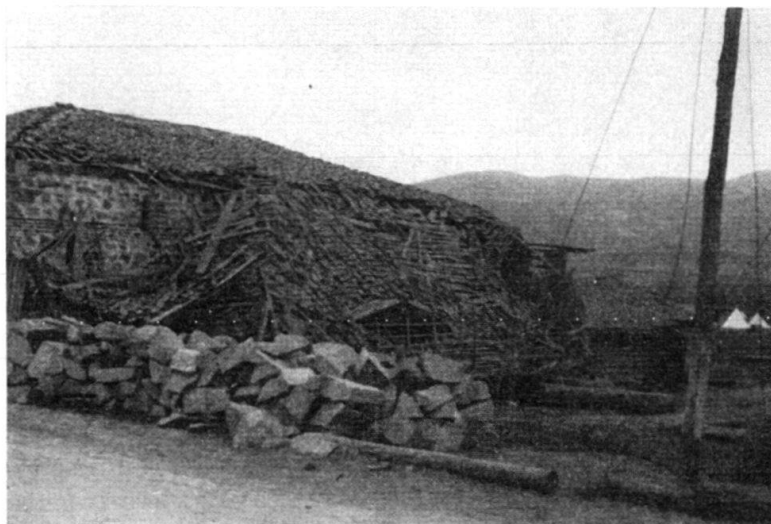
Fig. 8. Gemischte Konstruktion in Çan, seitwärts gestürzt.

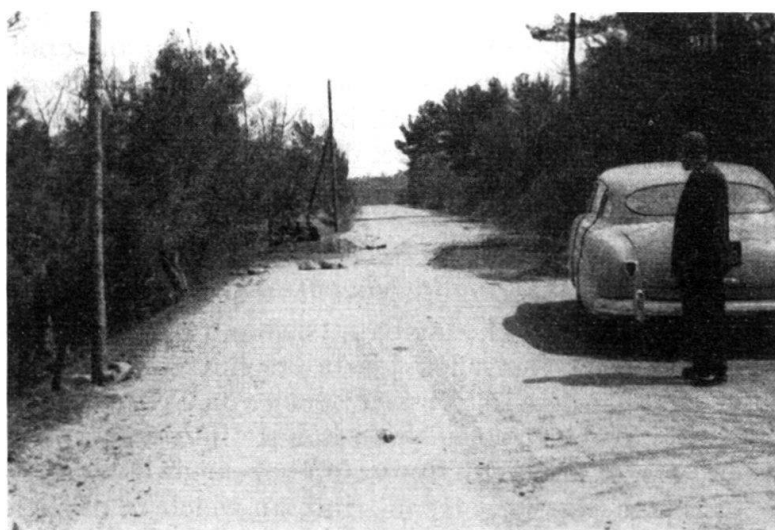
Fig. 10. Verschneidung der Hauptstrasse Bahkesir-Çanakkale im E von Yenice zwischen km 107 und 108 (etwa 200 m östlich km 108). Verschiebungsbetrag mindestens 2,5 m (spitzwinklige Verschneidung). Blick gegen E.

Er beginnt im ENE in vulkanischem Material, kreuzt südlich Gönen die Alluvialebene des Gönen Çay, setzt sich auf der NW-Seite des Tales wieder in vulkanischem Material bis in das Tal von Yenice fort. Dort schneidet er zunächst die Alluvionen des Yenice-Baches, der daselbst einen Knick nach S macht, folgt dann auf der S-Seite des Tales nahe dem Kontakt der Alluvionen mit dem Andesit, lokal auch im letztern drin. Südlich Çakır liegt er wieder in Alluvionen, nahe dem Kontakt. Östlich Seyvan, nach der Überschneidung mit der Hauptstrasse (Fig. 10)

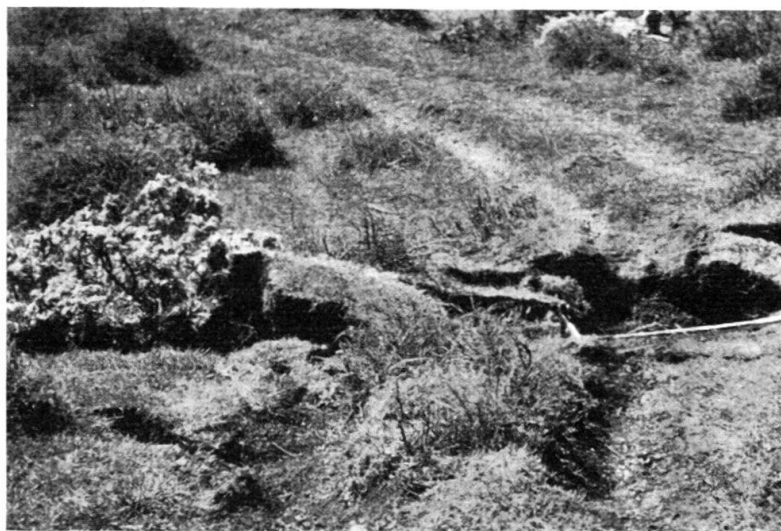
Fig. 12. Versetzung an Feldweg etwa 1 km nordöstlich von Muratlar (südwestlich von Gönen). Verschiebungsbetrag 1,5 m (vgl. Ansichtsskizze Fig. 11).

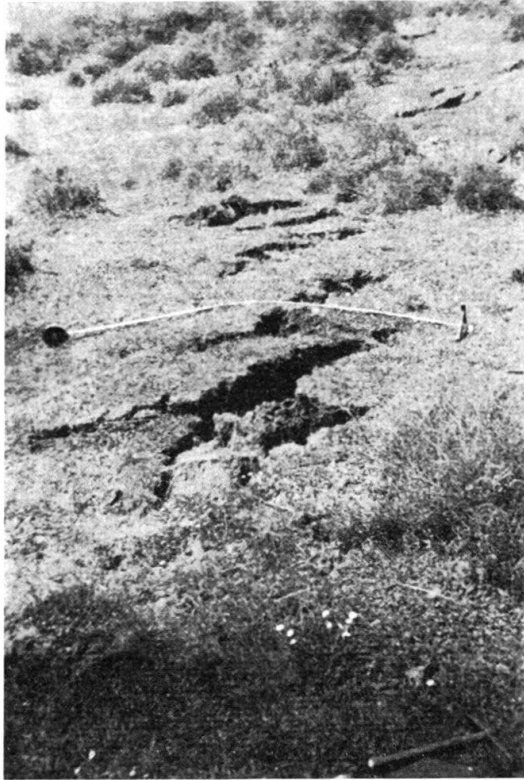
Figur 13

Fig. 13. Risszone nordöstlich Muratlar (südwestlich von Gönen) hier etwa 2 m breit (beachte Messband), offene Risse 20–30 cm. Verschiebungsbetrag etwa 1,5 m, Blick gegen ENE (vgl. Fig. 17a).

Oberfläche (z. B. Alluvionen) in auffallend konstantem Winkelverhältnis zur Hauptrichtung des Bruches stehen und fiederstellig (en échelon) hintereinandergereiht sind. Auch sie sind meist sigmoidal an den Enden abgebogen (Fig. 13, 14 und 17 a).

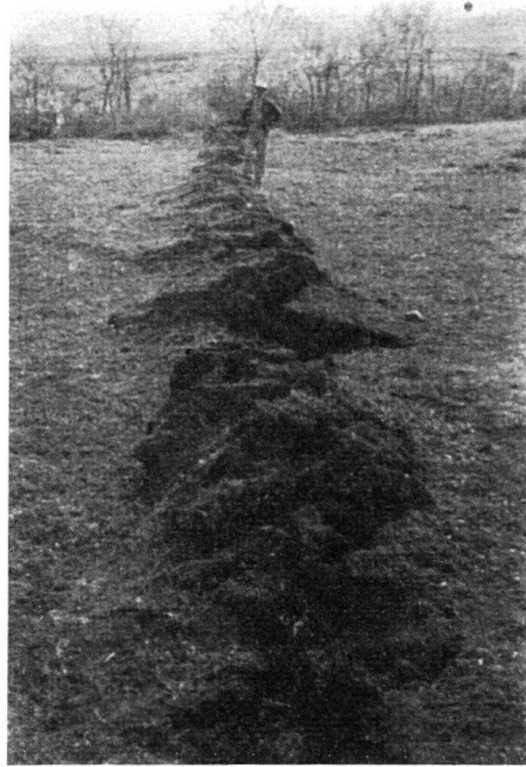
Figur 14

Fig. 14. Rissbildung im Alluvialboden östlich Karacaalan (südwestlich von Gönen) auf dem W-Ufer des Gönen Çay. Blick gegen WSW.

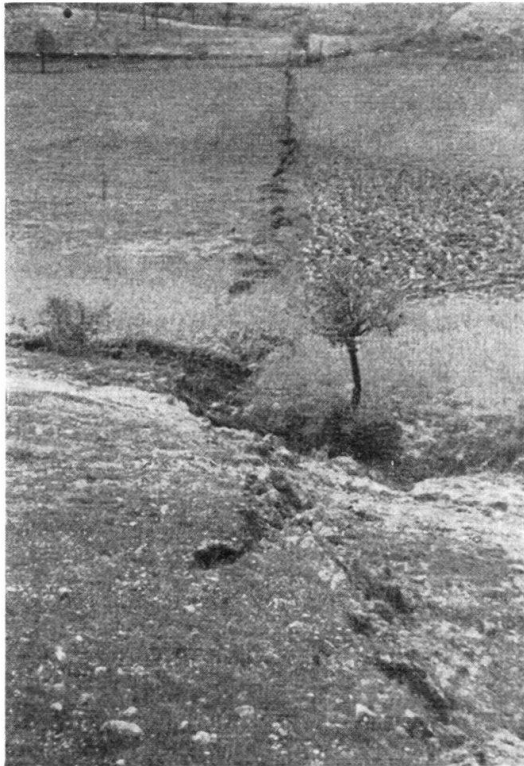
Figur 15

Fig. 15. Bruch mit Verschneidung eines Feldweges im Osten von Seyvan (östlich Yenice), Verschiebungsbetrag 3,5 m. Blick gegen WSW.

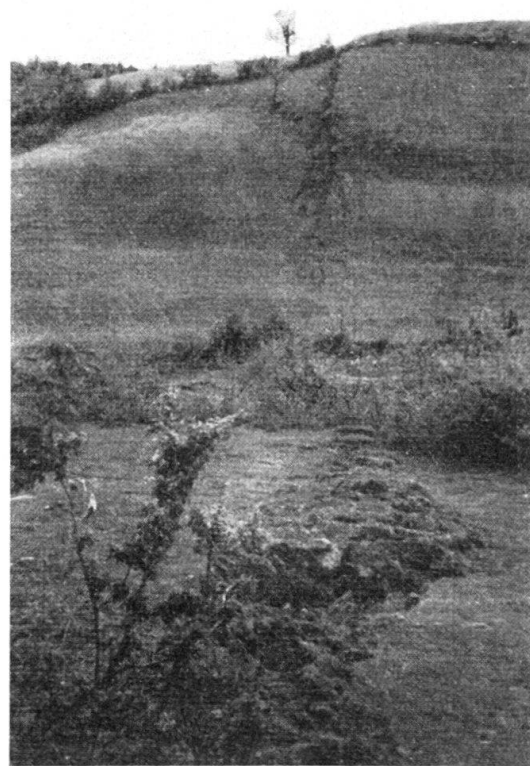
Figur 16

Fig. 16. Bruchverlauf in seinem Verhältnis zur Topographie. Hügel im Anstehenden. Stufenbildung als Folge horizontaler Blattverscherung. Blick gegen WSW. Vgl. Photo Fig. 15, die auf der Rückseite des Hügels (Fig. 16) gegen WSW anschliesst.
