Radium-haltige Blitzableiter in der West-Schweiz

Autor(en): **Völkle, Hansruedi**

Zeitschrift: **Bulletin de la Société Fribourgeoise des Sciences Naturelles =
Bulletin der Naturforschenden Gesellschaft Freiburg**

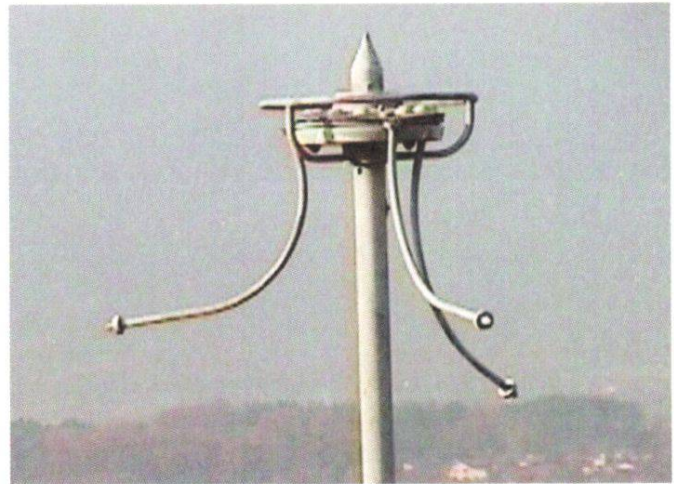
Abb. 4: Radium-Blitzableiter. Links auf einem Hochhaus in Fribourg vor der Demontage (Durchmesser der zentralen Ringes: 18 cm, Länge der Hörner: ca. 30 cm)

Das Radium war als grüner oder dunkelbrauner Farbanstrich einerseits auf einer Keramik-Kalotte (in der Grösse einer Milchkaffeeschale) oder in Form von Keramik-Kugeln (in der Grösse von Murmeln) direkt unter dem Kupferspitz angebracht und zusätzlich auch in Form von kleinen Keramikrondellen an den drei Hörnern (s. Abb. 3 & 4).

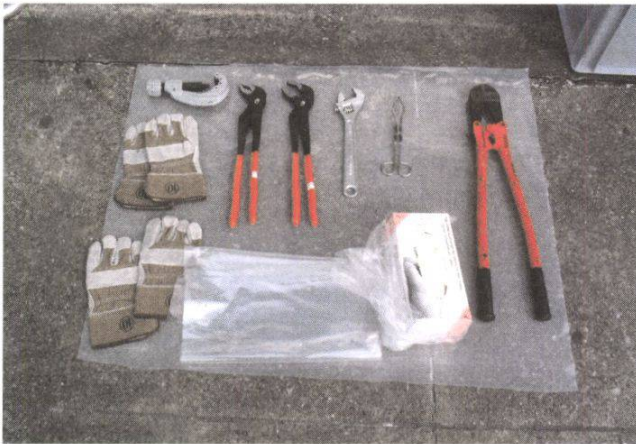
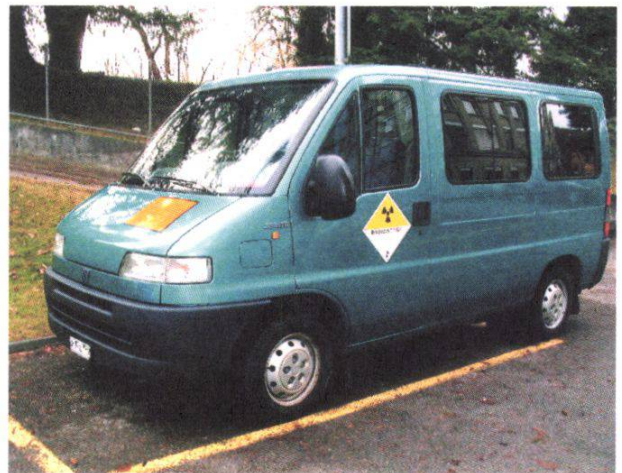
Abb. 5: Werkzeuge, Transportkisten und Transportfahrzeug mit Warnschildern

Um den heute gültigen Transportvorschriften zu genügen brauchte es entsprechende Schutzmassnahmen und eine Anleitung für die sichere Demontage und Zerlegung, eine passende Transportkiste mit Bleiabschirmung, ein mit Warnschildern nach ADR (*Europäisches Übereinkommen über die internationale Beförderung gefährlicher Güter auf der Strasse*) versehenes Fahrzeug, einen diesbezüglich ausgebildeten Fahrer sowie die vorgeschriebenen Transportpapiere. Dabei durften gemäss Vorschrift nur 2 bis 3 Stück pro Fahrt transportiert werden. Die Blitzableiter wurden zuerst an eine Sammelstelle gebracht und von dort zur endgültigen Entsorgung mit einem Sondertransport für radioaktive Abfälle an das Paul Scherrer Institut. Die Entsorgungskosten betragen 700. — pro Stück, der Arbeitsaufwand für den Transport rund ½ Tag pro Stück. In Anbetracht der Tatsache, dass diese Radium-Blitzableiter über 50 Jahre auf den Hausdächern waren scheinen diese Vorsichtsmassnahmen übertrieben, sie entsprechen jedoch den heute gültigen Vorschriften im Strahlenschutz. Insgesamt erforderte die ganze Aktion einen Arbeitsaufwand, der erheblich grösser war, als bei der Planung vorauszusehen war. Damit konnte eine Altlast aus der Zeit der „Radium-Euphorie“ endlich beseitigt werden.
