Abbrucheuphorie im Fricker Mitteldorf

Autor(en): **Fasolin, Werner**

Zeitschrift: **Frick - Gestern und Heute**

Band (Jahr): **6 (1996)**

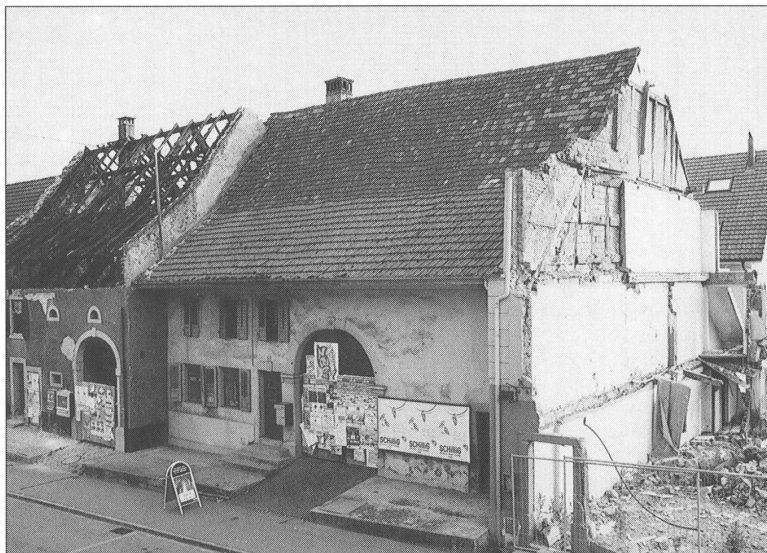
Die letzten «Opfer» der Abbrucheuphorie im Fricker Mitteldorf im Sommer 1996: Die Häuser Nr. 71 und Nr. 73 hatten eine spannende Vergangenheit aufzuweisen.

Das Haus Mitteldorf Nr. 71: Vom Steinbau zum Fachwerk
Am Haus Nummer 71, das im Juli 1996 endgültig dem Erdboden gleichgemacht wurde, lässt sich diese Entwicklung beispielhaft aufzeigen. Beim Brand von 1734 blieben die beiden Giebelmauern fast unbeschädigt stehen. Die stark gerötete Bruchsteinmauer, die das Haus von der heutigen

Liegenschaft Benz trennt, weist im zweiten Obergeschoss ein grosses, nachträglich vermauertes spätgotisches Kreuzstockfenster auf, was zeigt, dass das Haus ursprünglich gegen Westen nicht angebaut war. Über diesem Fenster konnte aus der Mauer ein kleines Stück des angekohlten Sturzbrettes geborgen werden. Obwohl nur knapp eine Fingerspanne breit, konnten die 92 erhaltenen Jahrringe ausgewertet werden. Danach muss die Tanne um 1560 gefällt und das Holz darauf beim Hausbau verwendet worden sein. Dieses stattliche gemauerte Haus mit Ziegeldach, um 1560 sicher von einem wohlhabenden Fricker Bürger errichtet, hatte dem lodernen Inferno nichts entgegenzusetzen. Beim Abbruch im Juli 1996 konnten behauene Steinfragmente des ursprünglichen strassenseitigen Eingangs gefunden werden, die in der Fundamentmauer des Nachfolgebau wiederverwendet worden waren: Auf der linken Hälfte des als Kielbogen mit Viertelstab ausgestalteten Türsturzes

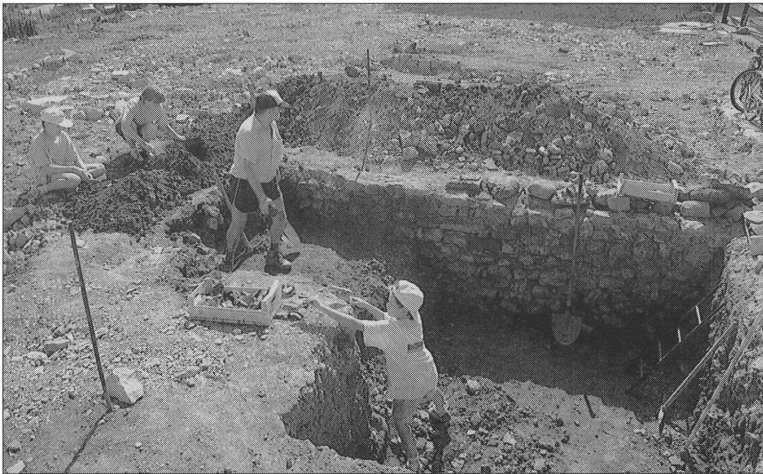
Frick, Mitteldorf,
Sommer 1996:
Freiwillige beim
Ausgraben des
vorderen mit
Brandschutt
verfüllten Kellers
unter Gebäude
Nr. 73

Aus der Zeitspanne der letzten 500 Jahre konnten in über zwei Meter mächtigen Kulturschichten wiederum äusserst aufschlussreiche Bodenfunde geborgen werden, die zur Entwicklung des ländlichen Lebens wie auch des Bauwesens neue Erkenntnisse liefern. Durch Freiwillige wurden drei mit Brandschutt gefüllte Keller ausgegraben, die eine grosse Menge an Bodenfunden, vor allem Ofenkeramik, enthielten. Da diese Arbeiten und deren Auswertung bei Redaktionsschluss noch im Gange waren, muss die Veröffentlichung auf einen späteren Zeitpunkt ins Auge gefasst werden. Aufgrund der Funde im Brandschutt in einem der drei Keller (zum Beispiel Napf-, Teller- und Reliefkacheln mit typischen Motiven aus der zweiten Hälfte des 15. Jahrhunderts) und weiterer fundhaltiger Brandschichten unter dem gegenüberliegenden Scherenberghaus kann vermutet werden, dass es sich um die gleiche Brandzerstörung handeln könnte, die schon im Fricker Oberdorf (Hauptstrasse Nr. 92, vgl. «Frick – Gestern und Heute» Nr. 5, 1994, S. 12 f.) durch einen brandschuttverfüllten Keller festgestellt wurde. Es ist durchaus möglich, dass wir hier archäologische Belege für die Brandschatzung durch die Eidgenossen im Schwabenkrieg, als diese im Juli 1499 das Fricktal heimsuchten, vor uns haben! Fritz Wernli schrieb dazu im

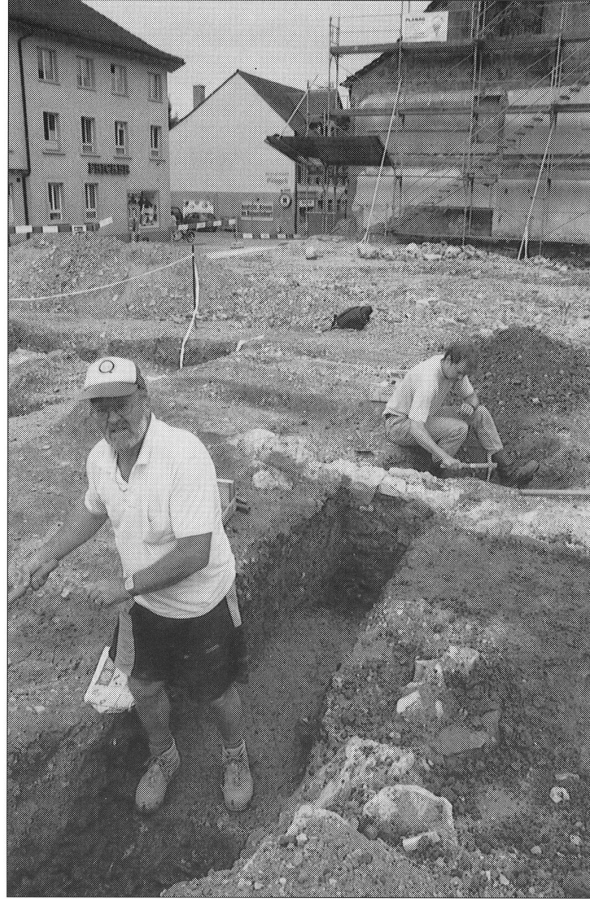
Frick, Mitteldorf:
Othmar Bitterli
und Linus Hüsler
legen einen
Sondierschnitt
an eine Mauer
des hinteren
brandschutt-
verfüllten Kellers
unter Haus Nr. 73.

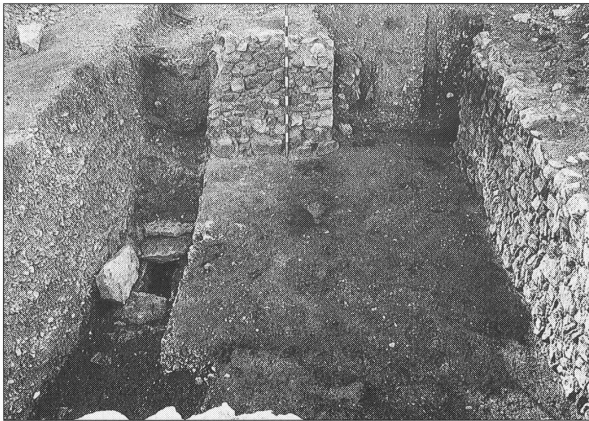
Frick,
Mitteldorf 73:
Bruchsteinmauer
des spätmittel-
alterlichen
Kellers mit
aussergewöhnlich
unregelmässiger
Mauerstruktur
(z. B. teilweise
Fischgrat-
mauerwerk).
