**Artikel:** Die untere Mühle von Otelfingen : Neuauflage der Festschrift 1998 zum 400-jährigen Bestehen eines Kulturdenkmals im Furttal  
**Kapitel:** Wirtschaftsgebäude und Brunnen  
**Autor:** Wüthrich, Lucas  
**DOI:** <https://doi.org/10.5169/seals-1036661>

## 8. Wirtschaftsgebäude und Brunnen

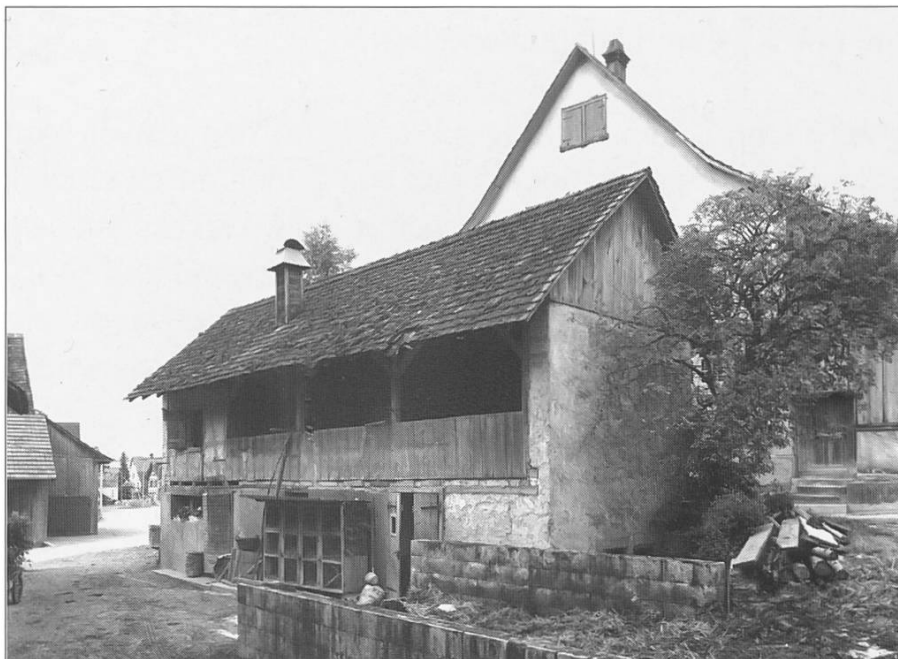
*Bild 22: Nebenhaus vor Umbau, als Schweine- und Hühnerstall sowie Abort genutzt, Aufnahme 1964*

Dieses Oekonomiegebäude dürfte kaum älter als 150 Jahre sein. Vor 1968 wurde im Erdgeschoss eine Schweinemästerei betrieben, ferner befand sich hier auch der einzige Abort für die ganze Mühle (siehe Bild 22). Heute ist der mittlere Teil offen gehalten zum Einstellen von Autos.

Im Obergeschoss befand sich ein Hühnerstall und ein grosses Holzlager. Zum Trocknen des Holzes war die Ostseite weitgehend offen, heute ist sie verglast. In den gewonnenen Räumen hat man eine kleine Mietwohnung eingerichtet.
