Zeitschrift: Genava : revue d'histoire de l'art et d'archéologie
Herausgeber: Musée d'art et d'histoire de Genève
Band: 46 (1998)

Artikel: La maison de la tour à Meyrin, une "maison haute" du moyen age
Autor: Bujard, Jacques
DOI: <https://doi.org/10.5169/seals-728387>

LA MAISON DE LA TOUR À MEYRIN, UNE « MAISON HAUTE » DU MOYEN AGE

Par Jacques Bujard

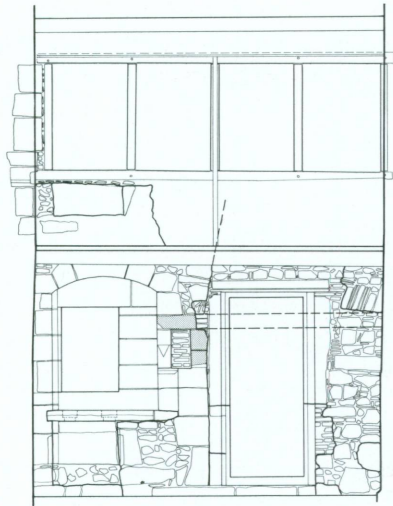
7
Relevé partiel de la paroi nord avec au rez-de-chaussée les traces de la cheminée de la cuisine de 1442 et au premier étage la fenêtre de l'atelier d'horloger aménagé vers 1820

tores était adossée au mur nord de la cuisine (fig. 7). Dans le mur-pignon et à l'extérieur du logement, une porte à linteau sur coussinet donnait accès à la grange (fig. 3).

D'autres travaux sont entrepris dans le courant du XIX^e siècle: un étage est ajouté à la partie est de la Tour en sur-élevant le pan nord de la toiture et différentes ouvertures et cloisons sont reconstruites. La modification la plus intéressante est due à l'installation, en 1820 d'après une datation dendrochronologique, d'un atelier d'horloger dans la pièce au-dessus de la cuisine médiévale. Une large fenêtre à quatre jours vient alors remplacer la baie gothique au-dessus de l'établi (fig. 7).

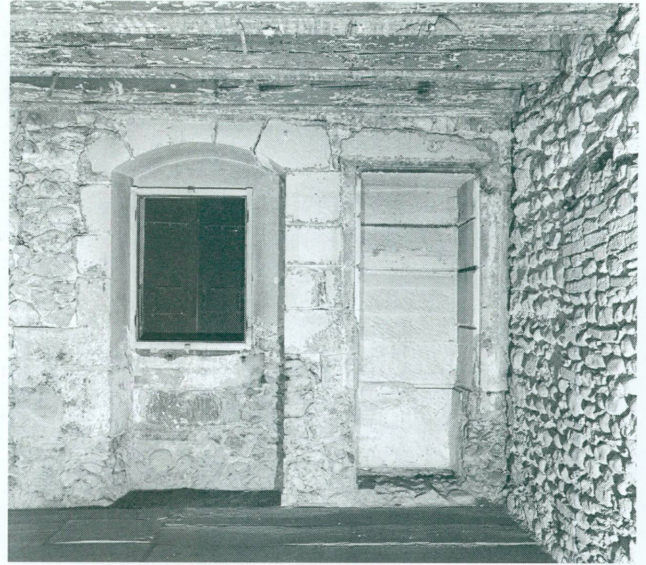
8.
Fenêtre et armoire de 1442 dans la paroi nord de la salle ouest du premier étage. Le coussiège se trouvait à droite de l'embrasure de la fenêtre et l'armoire a été allongée vers le bas au XIX^e siècle.

Le premier étage du logement était occupé du côté ouest par une vaste salle à plafond de solives moulurées, éclairée par deux fenêtres dans la façade ouest et une dans celle du nord. Toutes ces baies présentaient un coussiège latéral déterminant une dissymétrie de l'embrasure et celle du nord était flanquée d'une armoire murale (fig. 8). Une seconde pièce se trouvait à l'est, éclairée par une baie à meneau au nord et peut-être d'autres à l'est. Le deuxième étage présentait la même répartition de salles, avec deux fenêtres à meneaux à l'ouest, soulignées par un cordon mouluré, et une baie simple dans le mur nord de la pièce orientale⁶.

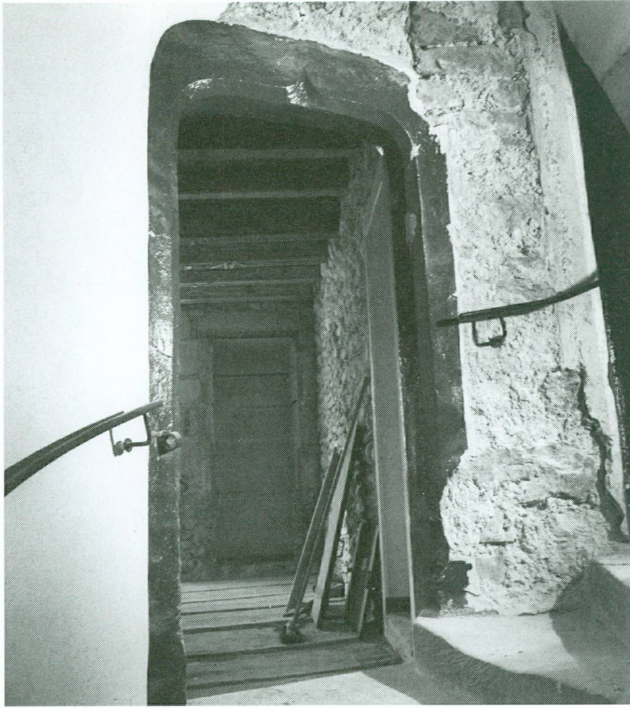
10.
Encadrement de stuc d'une des portes au premier étage de l'escalier à vis du XVI^e siècle

L'escalier à vis est rebâti vers la même époque; il est alors placé sur l'axe du mur de refend entre le couloir et la cuisine. Les parois du nouvel escalier sont élevées en tuf et renforcées de pièces de bois. Les marches sont construites en stuc, matériau qui formait également les encadrements moulurés des portes (fig. 10) et d'une petite fenêtre s'ouvrant au-dessus du toit de la grange. La porte donnant sur le couloir présentait un encadrement mouluré de tores¹², alors que les autres portes, en arc déprimé, avaient des décors plus simples avec chanfrein et accolade. L'encadrement de la porte du viret menant à la cuisine, chanfreiné et en molasse, avait un linteau décoré d'une accolade à double pointe, comme certaines fenêtres de la maison gothique n^{os} 16-18 de la rue de la Pélisserie à Genève¹³.
