# Hermance, ruelle des galeries 15B : une maison gothique au front du lac

Autor(en): **Deuber, Gérard**

Zeitschrift: **Genava : revue d'histoire de l'art et d'archéologie**

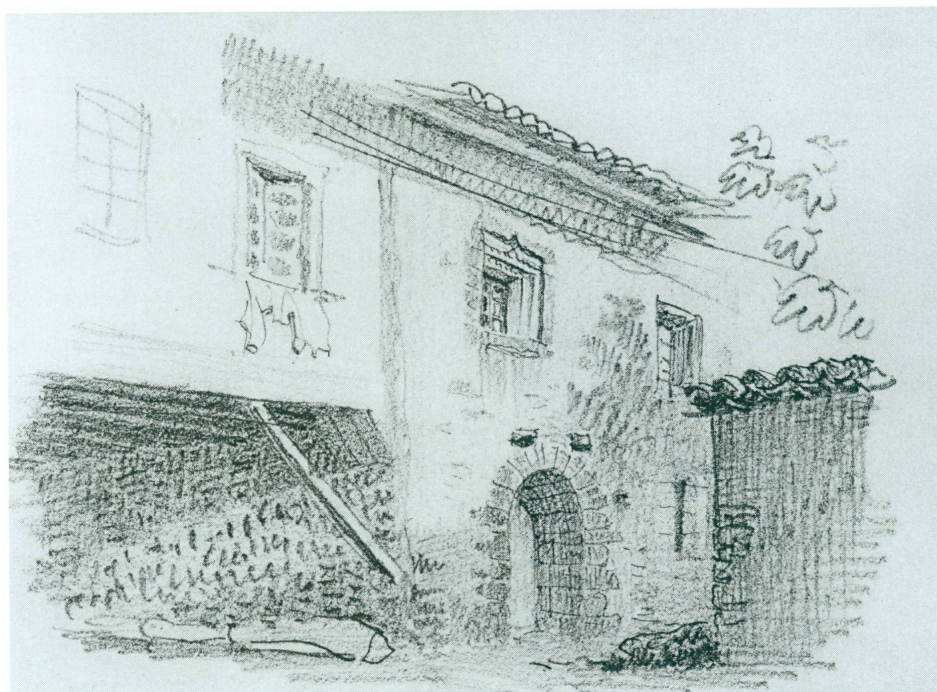
3. Paul-Henri Decrue (1812-1894) | *Maison Piuz, maire, côté du lac, à Hermance, vers 1870* | Mine de plomb sur papier, 9,6 × 14,5 cm [CIG, col. BPU, inv. 1966/659 [Cl. 35 P Hermance]]

a été remplacée par une fenêtre qu'un dessin de Paul-Henri Decrue (1812-1894), des alentours de 1870 (fig. 3), nous montre avec un encadrement mouluré et un linteau à double accolade remontant sans doute au XIX<sup>e</sup> siècle. Les piédroits ont été banalisés au XIX<sup>e</sup> siècle et le linteau, qui se trouvait dangereusement délité, remplacé par une couverture sans moulures. Dans cette façade, l'importance des percements est telle que les parements y sont en grande partie constitués de molasse appareillée en assises régulières occupant toute l'épaisseur du mur, une mise en œuvre de qualité plutôt exceptionnelle dans une demeure de dimensions modestes (fig. 4 et 5).

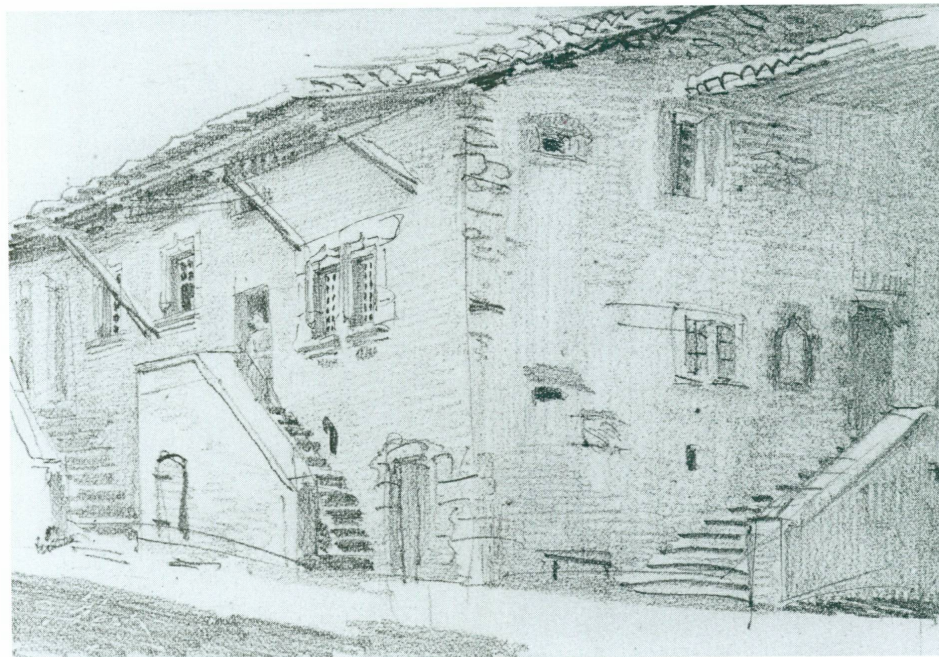
6. Paul-Henri Decrue (1812-1894) | *Maison Piuz, maire, à Hermance, vers 1870* | Mine de plomb sur papier, 9,6 × 14,7 cm (CIG, col. BPU, inv. 1966/659 [Cl. 35 P Hermance]) | Ce dessin représente l'angle nord-est de la maison.
