Der Wiederaufbau von Stein und die damit verbundenen Meliorationen

Zeitschrift: **Schweizerische Zeitschrift für Vermessung, Kulturtechnik und Photogrammetrie = Revue technique suisse des mensurations, du génie rural et de la photogrammétrie**

Band (Jahr): **49 (1951)**

Von H. Braschler, dipl. Ing., St. Gallen

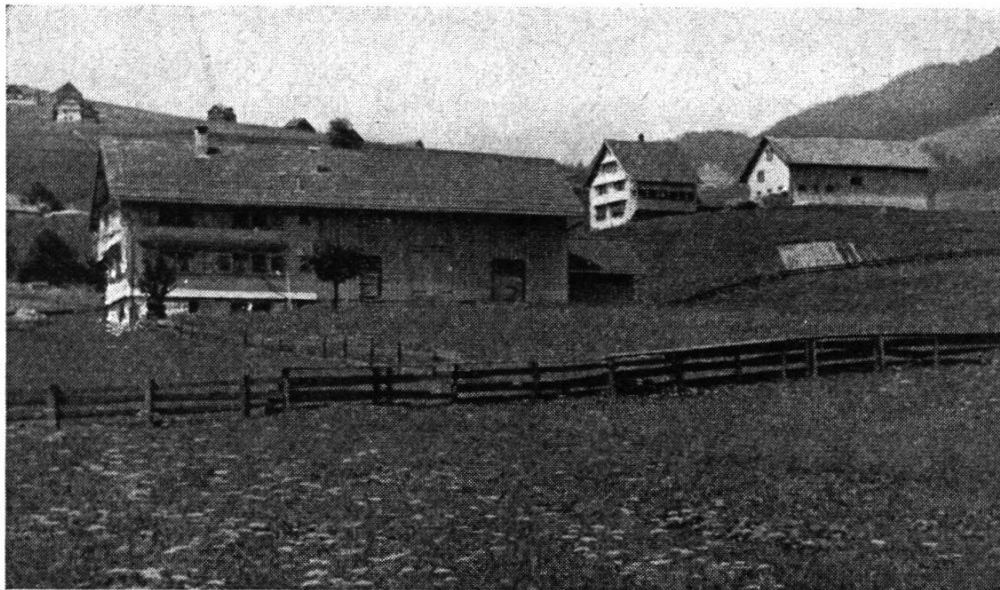
Die beiden neuen Höfe im «Dörfli», der vordere mit Haus und Scheune unter dem gleichen First zusammengebaut, jener im Hintergrund mit Haus und Stall getrennt gebaut.

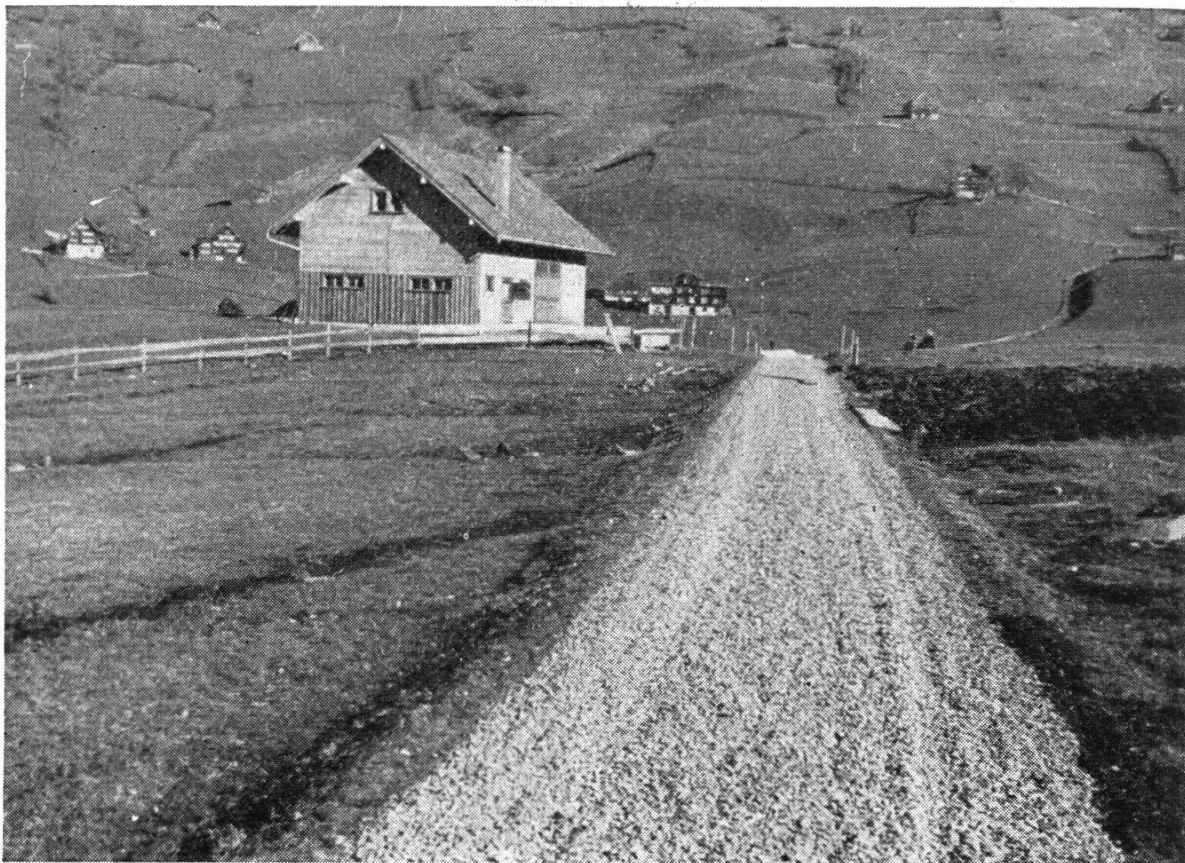
Güterstraße nach Hinterbüel mit neu erstellter Scheune
