Unsere bisherigen Versuchsergebnisse bei Maulwurfsdrainagen

Zeitschrift: **Schweizerische Zeitschrift für Vermessung, Kulturtechnik und Photogrammetrie = Revue technique suisse des mensurations, du génie rural et de la photogrammétrie**

Band (Jahr): **51 (1953)**

Vom Kulturtechnischen Institut der ETH
Berichterstatter: *Prof. E. Ramser*

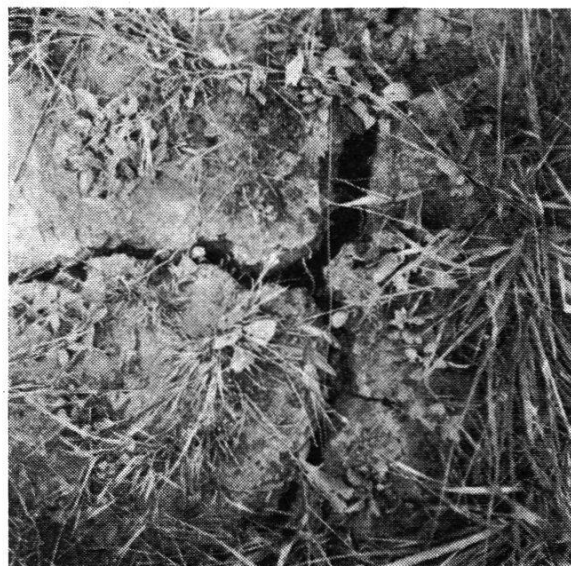
und wiesen auch keine Ablagerung auf. Am Ende der Trockenperiode 1949 hatten sich die anfänglich 1 cm breiten Schwertrisse auf 10–12 cm breite Spalten erweitert, von denen nach rechts und links Bodenschwindrisse im spitzen Winkel abzweigten. (Fig. 6)

Fig. 6. Schwertriß von oben nach unten, entstandener Schwindriß links

Durchlüftung erfährt. Gleichzeitig wird ihm Wasser durch Verdunstung entzogen. Es ist dagegen aber sicher, daß dieses Schwindmaß bedeutend kleiner sein wird, wenn der Untergrund mit einer Humusschicht überdeckt ist, was in diesem ehemaligen Lehmstich nicht der Fall war. Das Schrumpfen des Bodens erreichte hier ein solches Maß, daß sich die Spalten an einzelnen Stellen bis unter die Molegänge fortsetzten.
