Unsere bisherigen Versuchsergebnisse bei Maulwurfsdrainagen

Vom Kulturtechnischen Institut der ETH
Berichterstatter: *Prof. E. Ramser*

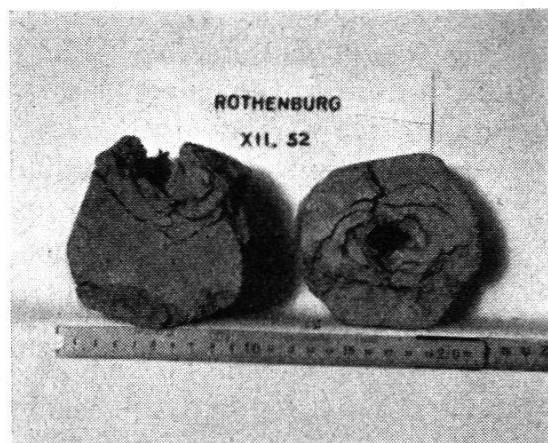
Fig. 5. Gangquerschnitte in natürlicher Form

geschwemmte dunkle Humusteilchen deutlich sichtbar, ein Zeichen dafür, daß die Schwertrisse bei trockenem Wetter offen sind, was wir übrigens auf allen unseren Versuchsanlagen feststellen konnten. So finden Humusteilchen und Stallmist auch den Weg in die Molegänge, in denen sie sich, vermischt mit feinsten Bodenkörnern und Wurmexkrementen, blätterartig ablagern, bis sie bei starker Wasserführung weggeführt werden, wodurch ein gewisser Düngerverlust entsteht. Bild 5 zeigt zwei solche Gangquerschnitte in natürlicher Form, um die sich konzentrische Spalt-
ringe bildeten, vielleicht als Folge von Frost- oder Austrocknungswirkungen. Im Schnitt rechts läßt sich der Schwertriß ebenfalls deutlich erkennen.

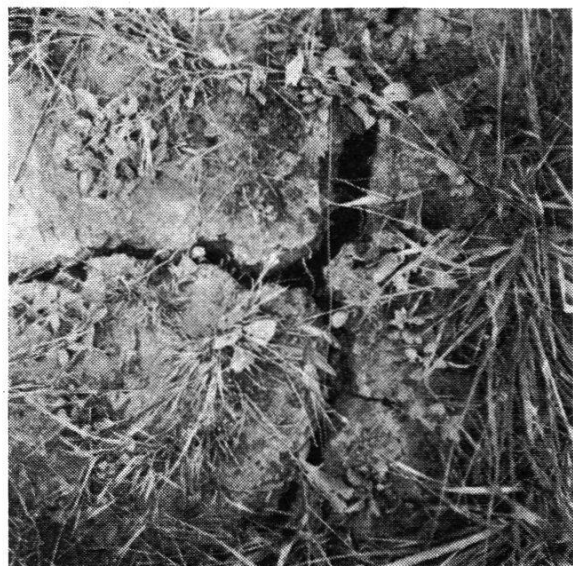
Fig. 6. Schwertriß von oben nach unten, entstandener Schwindriß links

und wiesen auch keine Ablagerung auf. Am Ende der Trockenperiode 1949 hatten sich die anfänglich 1 cm breiten Schwertrisse auf 10–12 cm breite Spalten erweitert, von denen nach rechts und links Bodenschwindrisse im spitzen Winkel abzweigten. (Fig. 6)

Durchlüftung erfährt. Gleichzeitig wird ihm Wasser durch Verdunstung entzogen. Es ist dagegen aber sicher, daß dieses Schwindmaß bedeutend kleiner sein wird, wenn der Untergrund mit einer Humusschicht überdeckt ist, was in diesem ehemaligen Lehmstich nicht der Fall war. Das Schrumpfen des Bodens erreichte hier ein solches Maß, daß sich die Spalten an einzelnen Stellen bis unter die Molegänge fortsetzten.
