Spezialfälle der archäologischen Vermessung

Autor(en): **Glutz, Rudolf**

Zeitschrift: **Vermessung, Photogrammetrie, Kulturtechnik : VPK =
Mensuration, photogrammétrie, génie rural**

Als Geometer in der Denkmalpflege schildert der Autor spezielle Vermessungsprobleme in der Archäologie (unterirdische Bauaufnahmen, Vermessung in senkrechten Felswänden).

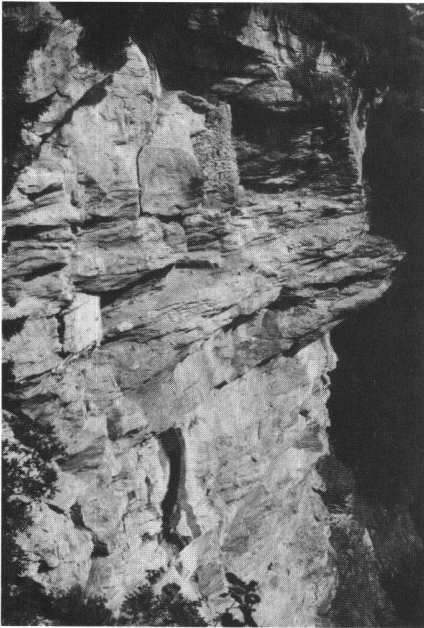
Abb. 2: Hérémente VS, «Grotte aux Fées», Ansicht von Süden; rechts Reste des oberen Baues (vgl. Abb. 5), links der fast intakte untere Bau aus Holz, vollständig mit weissleuchtendem Gips überzogen; Höhe der Wand gegen 100 m.

Anlagen ist die «Grotte aux Fées» bei Hérémente im gleichnamigen Tal: ein zweiteiliger, unter gewaltigem Überhang in die Wand «geklebter» Bau, dessen einer Teil als weisser Kasten aus der Felswand herab leuchtet und damit so gar nicht den Eindruck eines Versteckes erweckt (Abb. 2). Wie man seinerzeit dorthin gelangt ist, mutet heute noch rätselhaft an; ein Zugang über inzwischen abgestürzte Felspodeste kann gerade noch erahnt werden; und dennoch wurden sogar Reste einer Truhe in einer Felsspalte gefunden! Zwei volle Tage waren nötig, um hier einen Zugang zu finden und mit Klettergeräten verschiedenster Art so einzurichten, dass auch der Materialtransport gewährleistet war. Denn es musste nicht nur die Vermessungs- und Photoausrüstung, sondern auch elektrischer Strom auf den Platz gebracht werden, um das Innere des Hüttchens für anspruchsvolle Photos ausleuchten und Bohrkerne für dendrochronologische Altersbestimmungen entnehmen zu können. Aus sieben datierten Hölzern liess sich dann eine Bauzeit um 1412 n. Chr. festlegen.

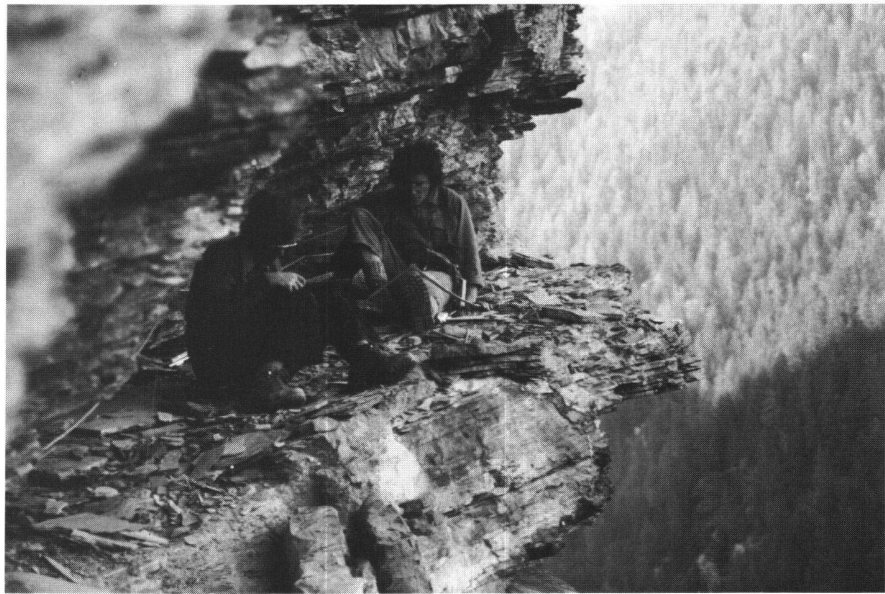
Abb. 3: Bauaufnahme mit Schnuraxen auf winzigem Balkon; im Vordergrund die (noch originalen) Balken zur Überbrückung einer Spalte.

Die eigentliche Vermessung bzw. *Bauaufnahme* erfolgt auf so winzigen und ausgesetzten Felsbändern zumeist auf Grund eines mit viel Improvisation errichteten orthogonalen (und allenfalls sogar gegenüber der Horizontalen geneigten) Axensystems aus gespannten Schnüren (Abb. 3), wogegen eine Polaraufnahme mit Theodolit und Messband (oder Reflektor) eher die Ausnahme darstellt (Abb. 4). Das System der Schnuraxen lässt sich auch auf die vertikale Ebene übertragen, indem man für Schnitte und Maueransichten Lote aufhängt und mit Wasserwaage oder Sitometer waagrechte Netzlinien anzeichnet. Messtechnisch recht schwierig wird es,

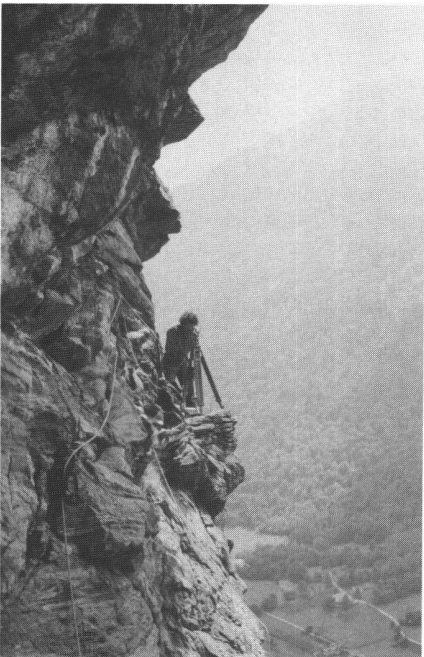
Abb. 4: Polaraufnahme mit Theodolit in steiler Wand; Sicherung mittels Seilgeländer.

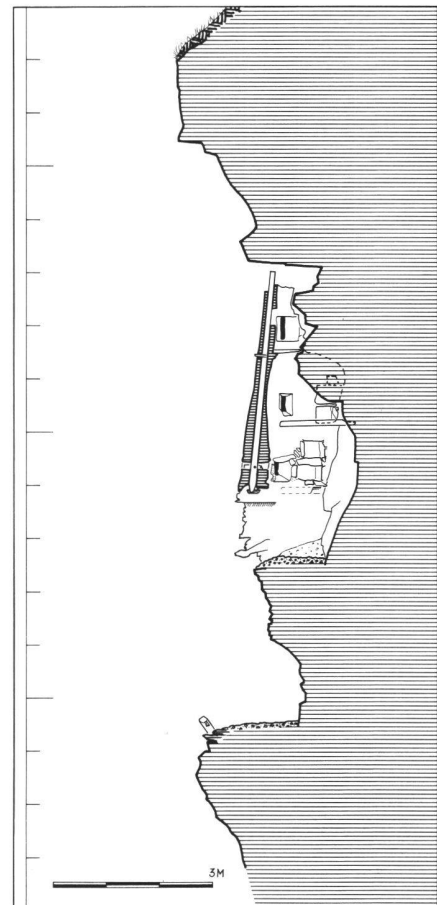
Abb. 5: Hérémente VS, «Grotte aux Fées», Beispiel eines Vertikalschnittes durch den oberen Bau von Abb. 2; mit Holz armierte, gegen den Berg geneigte Mauer; 4 sehr niedrige Abschnitte (Geschosse?), darin Lichtscharten und Wandfächer; unten Zugangsband zum unteren Bau mit Auflager eines ehemaligen Steigbaumes zum Eingang in den oberen Bau.

wenn in solchen Plänen noch die hinter der Schnittebene liegenden Ansichten eingefügt werden sollen (vgl. Abb. 5). Solche Arbeiten am Seil hängend auszuführen, dürfte dann allerdings nicht mehr nach jedermanns Geschmack sein. Üblicherweise entstehen so Pläne 1:50 und Details 1:20 mit einer Genauigkeit von $\pm 1-3$ cm (mittlerer Fehler) an den zentralen Stellen. Das Umgelände allerdings wird mit einem lockeren Punktenetz erfasst und freihändig ergänzt (vgl. [5]). Allerdings muss sich hier die Präzision stellenweise nach den mess- und klettertechnischen Möglichkeiten richten, soll der Aufwand nicht ins Ungemessene steigen.
