Autor(en): **Stübi, A.**

Unwetterschäden 2005: Erfahrungen aus dem Maderanertal im Kanton Uri

Alpweg Heimchuerüti-Stössi, Maderanertal (Kt. UR).

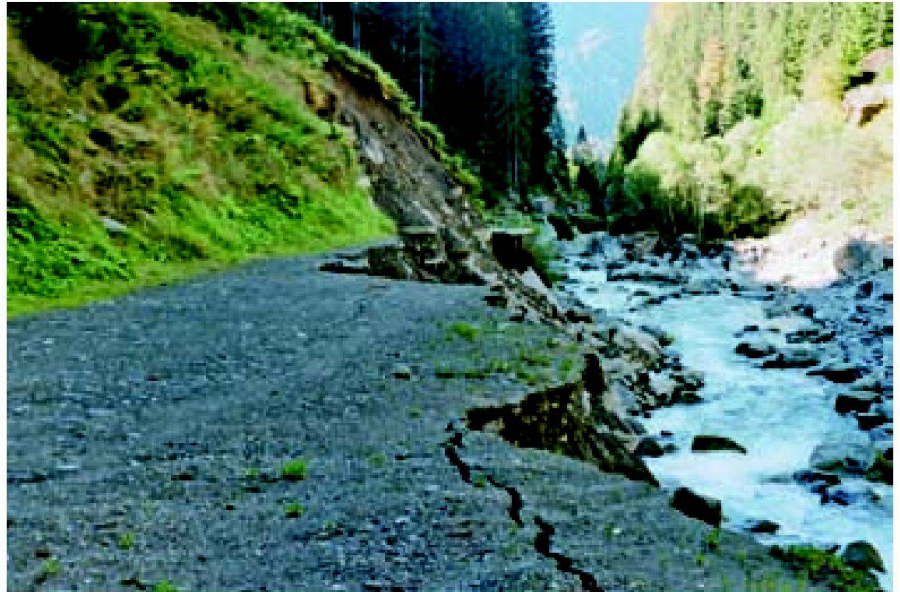
Abb. 1: Das war der Verbindungsweg ins Hintere Maderanertal.

das ungewöhnliche Ereignis wurde die Talstrasse abschnittsweise vollständig zerstört. Der Chärstelenbach veränderte sein Bett derart, dass viele Wegabschnitte und Brücken weggeschwemmt wurden. Damit war eine wichtige Verbindung zu dauernd besiedelten Gebäuden und grossen Alpgebieten sowie zum Berghotel Balmenegg unterbrochen. Fahrzeuge konnten das Hintere Maderanertal nicht mehr erreichen oder verlassen. Rund 130 Menschen mussten evakuiert werden.
