**Artikel:** Courants vagabonds, une source de problèmes dans les étables

**Autor:** Fleury, J.

## Courants vagabonds, une source de problèmes dans les étables

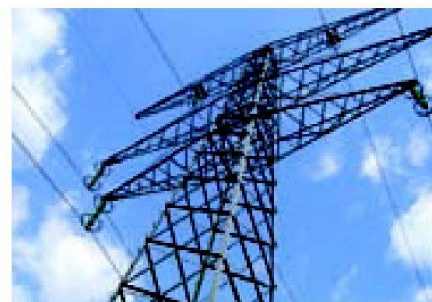
Fig. 2: Les lignes électriques peuvent parfois être une source de courants vagabonds.

fer, des fréquences de tension électrique semblables à celles du courant électrique du chemin de fer. Selon les spécialistes, il est très possible que les lignes électriques aériennes puissent produire dans le sol un champ électrique, permettant à du courant de se propager dans une installation de traite voisine au travers de la mise à terre de l'étable.
