Plusieurs scanners pour surveiller une rampe

La prestation consiste à réaliser le suivi de l'érosion d'une rampe de déversement située au pied d'un barrage alpin.

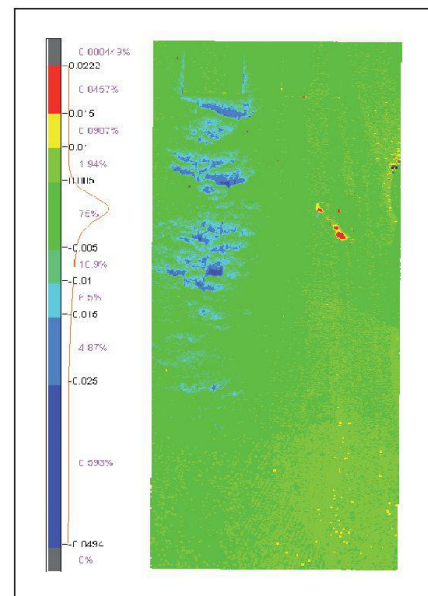
La figure ci-contre met en évidence l'inspection réalisée entre le nuage E4 (C5) et

le maillage E3.5 (C10). On remarque nettement la détérioration du béton sur la gauche de l'image.

Cette figure se répète pour tous les instruments.

Fig. 11: Inspection E4 / E3.5.
