Beiträge zur Hausgeschichte des 13. und 14. Jahrhunderts in der Innerschweiz

Autor(en): **Furrer, Benno**

Benno Furrer, Zug

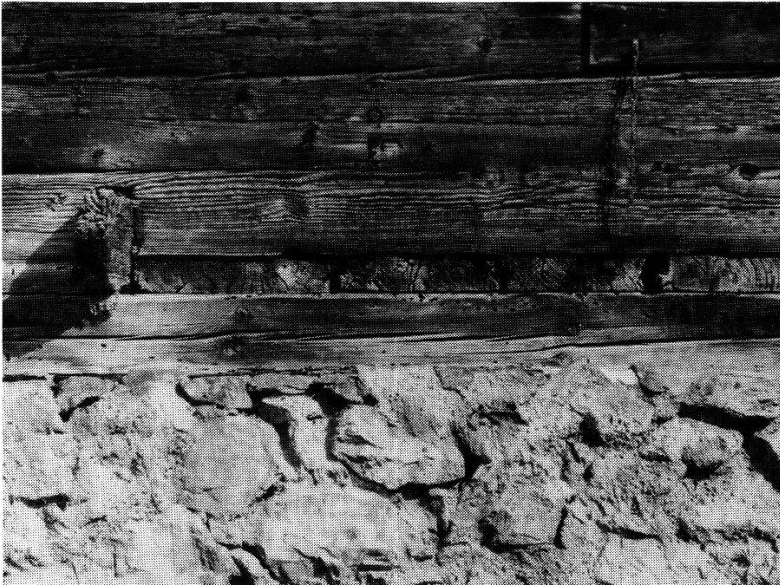
Abb. 1:
Fassadenbündige Bodenbohlen
(Morschach, Tannen, 1317/41).

Wie der Name sagt, besteht das Boden-/Deckensystem aus Bohlen, das heisst aus ca. 8–9 cm dicken Brettern. Die Bohlen enthalten vielfach das Markstück des Baumstammes, aus dem sie gehauen worden sind (Abb. 1). Man hat zur Herstellung der Bohlen sowohl Fichten- (*picea*) als auch Tannenholz (*abies*) verwendet. Die einzelnen Bohlen greifen mit einer einfachen Fälzung ineinander (Abb. 2) und liegen ohne weitere Befestigung auf den beiden Querwänden des Raumes, dessen Boden oder Decke sie bilden, aussenbündig auf. Einzig die an die Längswand anstossende Bohle liegt in einer – allerdings nur schwach ausgebildeten – Nut. Als Massnahme gegen allzu grosse Schwundfugen, die durch den Trocknungsvorgang im Holz unweigerlich entstehen, wurde eine ungefähr in der Mitte des Raumes angeordnete Bohle keilförmig geschnitten. Man belies sie anfänglich etwas länger als die übrigen Bohlen, sodass dieselbe dem Verlauf des Holz-Schwundes entsprechend nachgeschlagen werden konnte und der Boden so erneut die gewünschte Dichtigkeit erhielt.³

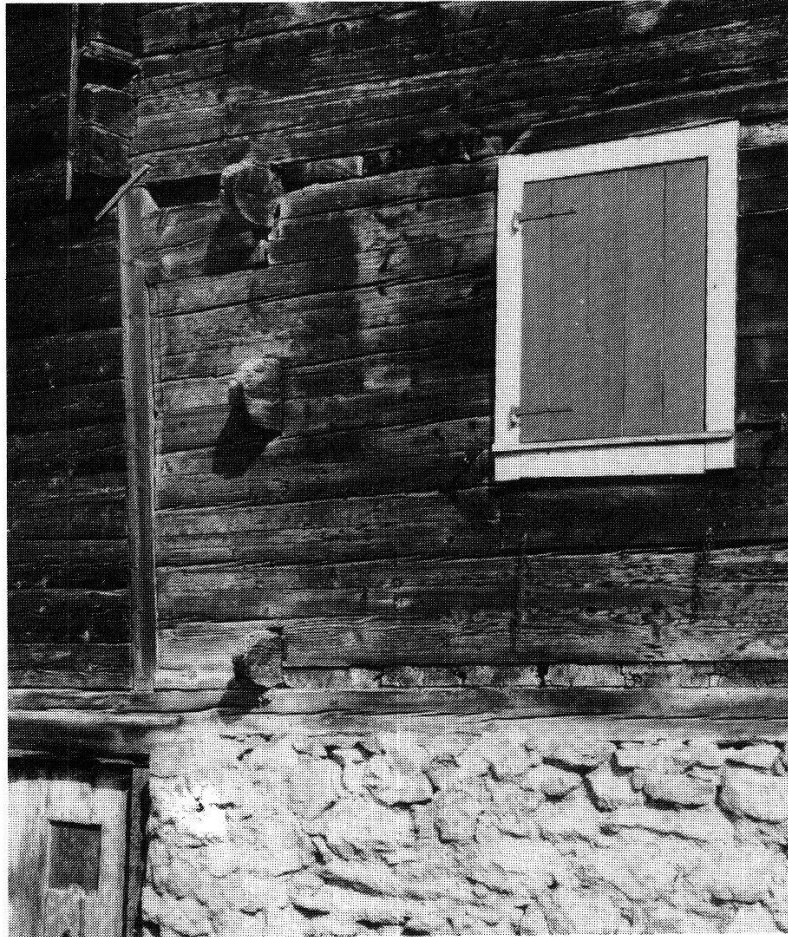
Abb. 3:
Fassadenbündige Bodenbohlen
und unregelmässige Einzelvor-
stösse (Morschach, Tannen, 1317/
41).

Von unregelmässigen *Einzelvorstössen* spricht man, wenn nur zwei bis drei Balkenköpfe einer Kammerwand die Fassade durchstossen (Abb. 3). Die übrigen Balken werden in die Querwand eingenuet oder eingezinkt. Die einzelnen «Gwätt»-Köpfe – meist sorgfältig abgerundet oder gefast – weisen darauf hin, dass hier ein konstruktives Element gestalterisch eingesetzt wurde. Demgegenüber gehören die unregelmässigen *Reihenvorstösse*, wo jeder zweite Balken die Blockwand durchstösst, einer jüngeren Baugeneration an (15. bis Mitte 16. Jahrhundert). Noch später, in der zweiten Hälfte des 18. Jahrhunderts, entstanden vor allem in der March (Kt. Schwyz) Wohnhäuser mit kurzen, nur wenige Zentimeter über die Blockwand hinausragenden, unterbrochenen Vorstossreihen.

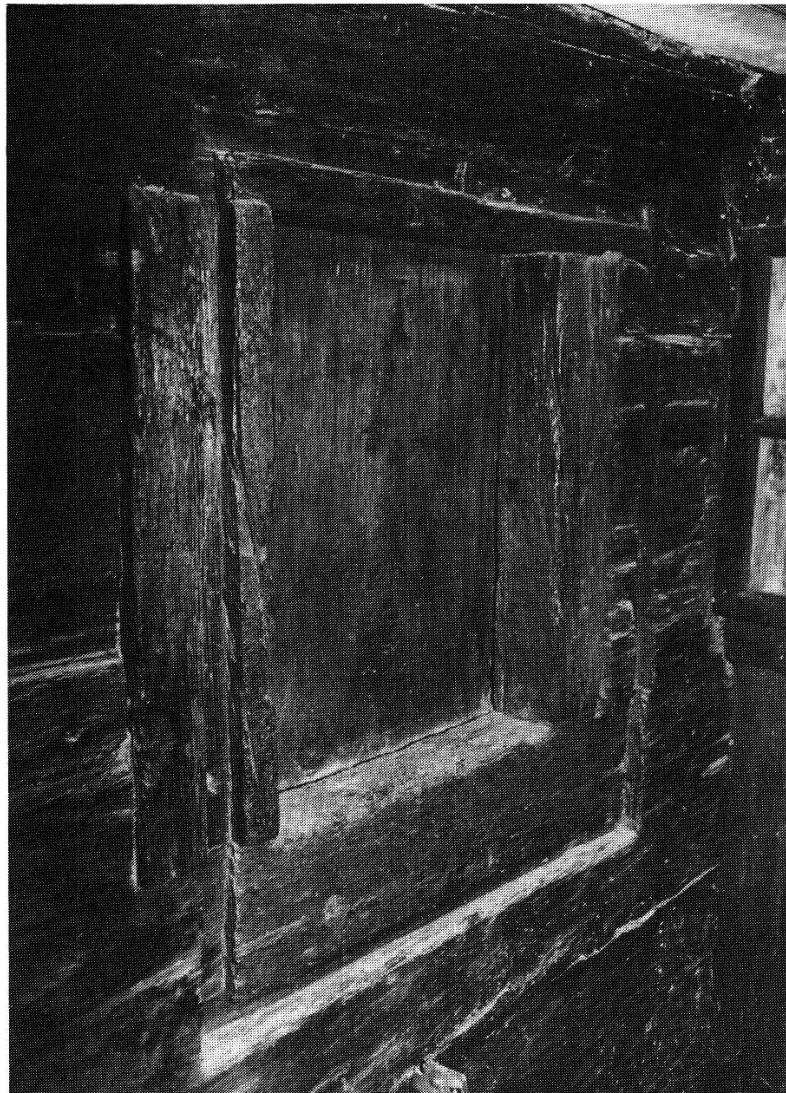
Abb. 8:
Seelisberg, Buchholz, 1340/43:
«Pestfenster»?/Wandschrank
(gangseitige Ansicht).

Umstritten ist die Bedeutung einer fensterartigen Wandöffnung, die in sechs von zehn untersuchten spätmittelalterlichen Wohnhäusern vorkommt. Diese 32–49 cm breiten und 48–102 cm hohen Öffnungen befinden sich stets in der küchenseitigen Binnenwand der Stube (Abb. 6, 8). Drei der Öffnungen sind mit regulären Fensterpfosten versehen (die Öffnung muss also bereits beim Hausbau eingesetzt worden sein), bei den übrigen drei fehlen die Pfosten. Im Haus Acher in Steinen (Nr. 5) hat man das «Fenster» offensichtlich später herausgesägt. Im Haus Bethlehem wurde die Öffnung spätestens seit der Vertäferung der Stube (vermutlich zeitgleich mit

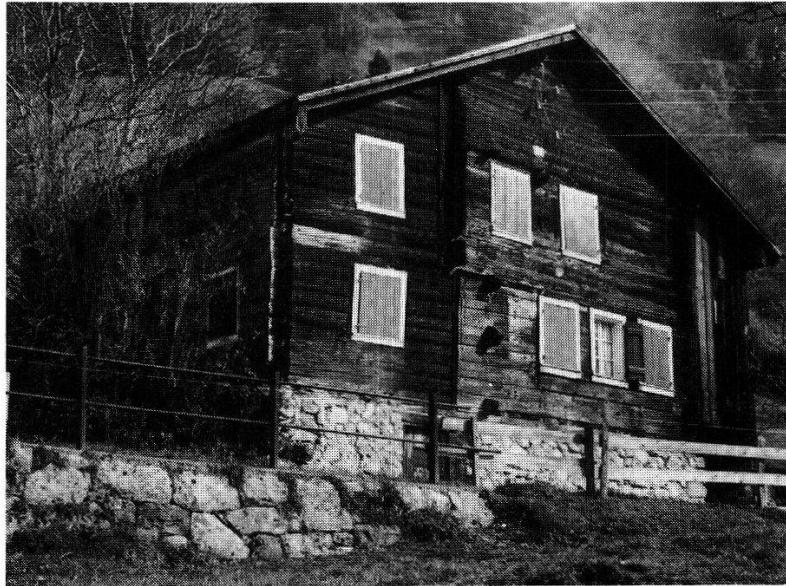
Abb. 14:
Morschach, Tannen, 1317/41:
Ansicht von Nordwesten.

Kurzbeschreibung: Blockbau mit fassadenbündigen Boden-/Deckenbohlen. Haus auf der nördlichen Traufseite nachträglich erweitert. Dachstuhl erneuert. Unregelmässige, gerundete Einzelvorstösse. Kein Firststud. In der Giebelfassade Süd einzelne, originale Fensterpfosten. In der traufseitigen Stubenwand zwei rechteckige Luken (Abb. 7). – Keller: Nur Vorderhaus unterkellert. – Erdgeschoss: Vorderhaus mit

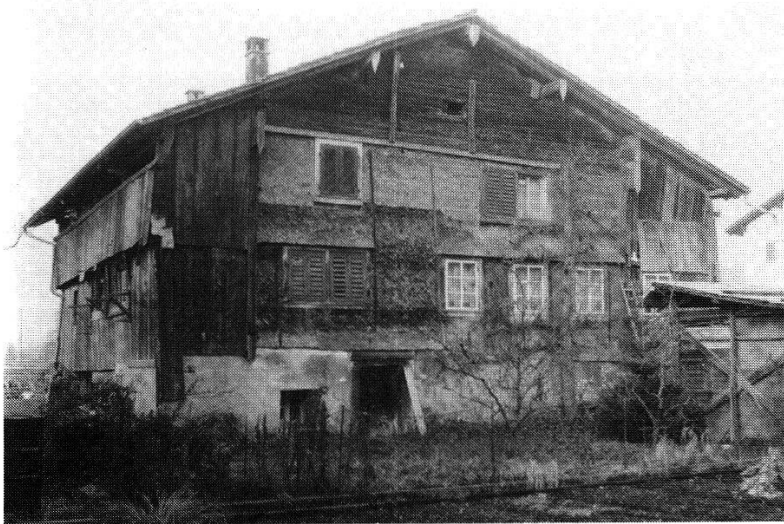
Abb. 16:
Schwyz, Hinter Ibach, 1318/42:
Ansicht von Südwesten.

Kurzbeschreibung: Blockbau mit fassadenbündigen Boden-/Deckenbohlen. Aussenwände z. T. verschindelt, z. T. verbrettert. Pfetten-Rafendach. Rundholzpfetten. Traufseite Ost mit jüngerem Zimmeranbau. – Keller: Ganzes Haus unterkellert. – Erdgeschoss: Im Vorderhaus Stube, Nebenzube und kleines, nachträglich auf der östlichen Traufseite angesetztes Zimmer. Im Hinterhaus ursprünglich nur offene Rauchküche und eine kleine, gangseits erschlossene Kammer. Später Unterteilung der Küche und Rea-

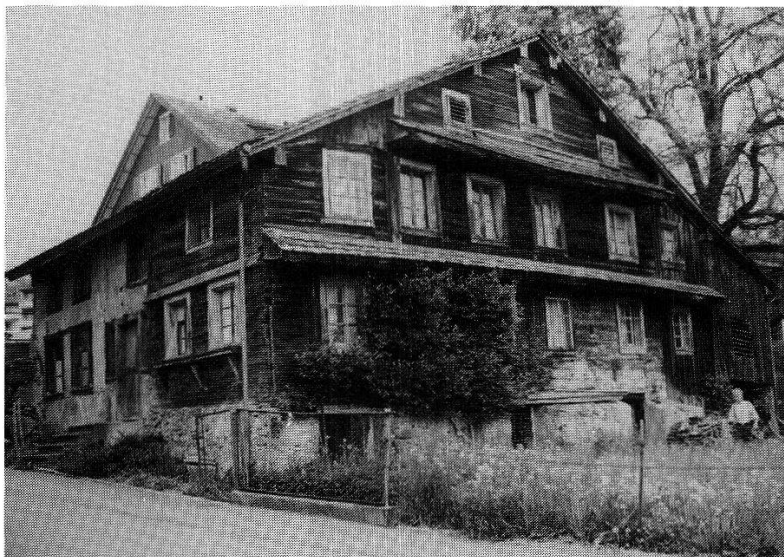
Abb. 18:
Steinen, Kreuzstrasse 8, Acher,
1313/38: Ansicht von Südwe-
sten.

Kurzbeschreibung: Vorderhaus im Kern Blockbau mit fassadenbündigen Boden-/Deckenbohlen. Unregelmässige Einzelvorstösse. Hinterhaus Mauerwerk und Fachwerk. Auf beiden Traufseiten mit jüngeren Anbauten versehen (verzinkter Block, Fachwerk). Ganzes Dachgeschoss wohl im 19. Jahrhundert erneuert. Kellermauer giebelseitig 40 cm vorspringend. – Keller: Nur Vorderhaus unterkellert. – Erdgeschoss: Vorderhaus mit Stube, Nebenstube und nachträglich angebaute Kammer. Hinterhaus wohl im

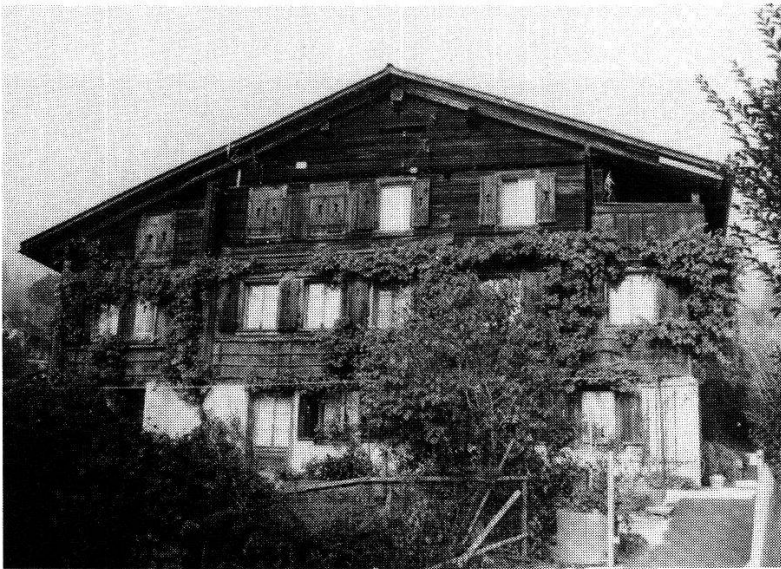
Abb. 20:
Schwyz, Chaltbach, 1319/43:
Ansicht von Südwesten.

Kurzbeschreibung: Blockbau mit fassadenbündigen Boden-/Deckenbohlen. Unregelmässige Einzelvorstösse. Pfetten-Rafendach. Im Giebfeld Südwest auffallend breite Luke (103×13 cm) mit innenliegendem Ladenfalz. Firststütze mit Streben. Kein Firststud. – Keller: Ursprünglich nur Vorderhaus unterkellert. – Innenausbau: Erd- und Kammergeschoss mehrfach umgebaut und neu eingeteilt. An Traufseite Nordwest jüngerer Anbau. Ursprünglicher Laubenausgang nur auf der nordwestlichen Traufseite nachweisbar. Innenausmass des Kernbaus: Länge 8.10 m, Breite 7.75 m.

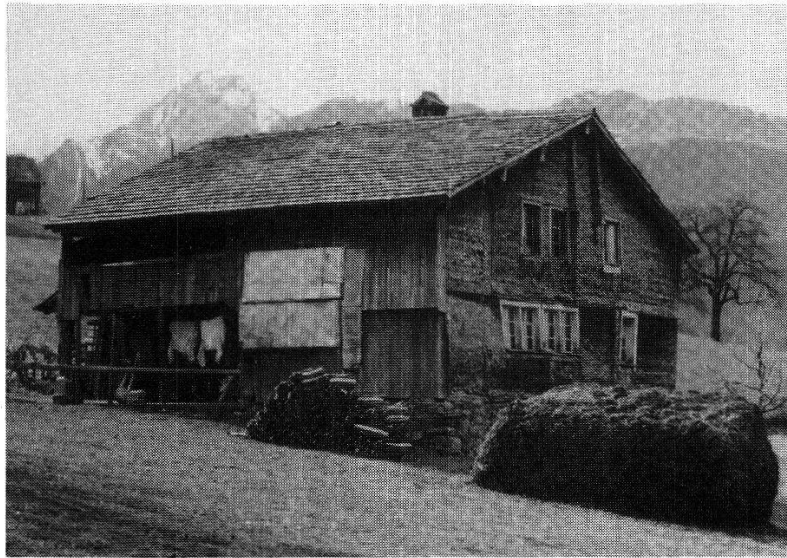
Abb. 22:
Schwyz, Oberschönenbuch,
1323/47: Ansicht von Nord-
osten.

Kurzbeschreibung: Blockbau mit fassadenbündigen Boden-/Deckenbohlen, verschindelt. Stube auf der östlichen Traufseite um Laubenbreite, Küche und Nebenstube um ca. 1.5 m nach Westen erweitert. Auf Giebelseite Süd gemauerter Abortanbau. Pfetten-Rafendach mit Firststütze. Kein Firststud. – Keller: Nur Vorderhaus unterkellert. – Erdgeschoss: Stube und Nebenstube im Vorderhaus je auf der Traufseite erweitert. Im Hinterhaus Rauchküche und Küchenkammer. Stube mit Bretttertäfer und grünem Kachelofen 18. Jahrhundert. In der gangseitigen Wand Fensteröffnung ohne Pfosten, aber mit Kastennut. – Kammergeschoss: Zwei kleine Kammern im Vorderhaus. Im Hinterhaus kleine Kammer über der Küchenkammer; in der Kammerwand Südost Luke mit einem Pfosten. Originale Laubenöffnung Traufseite Ost.

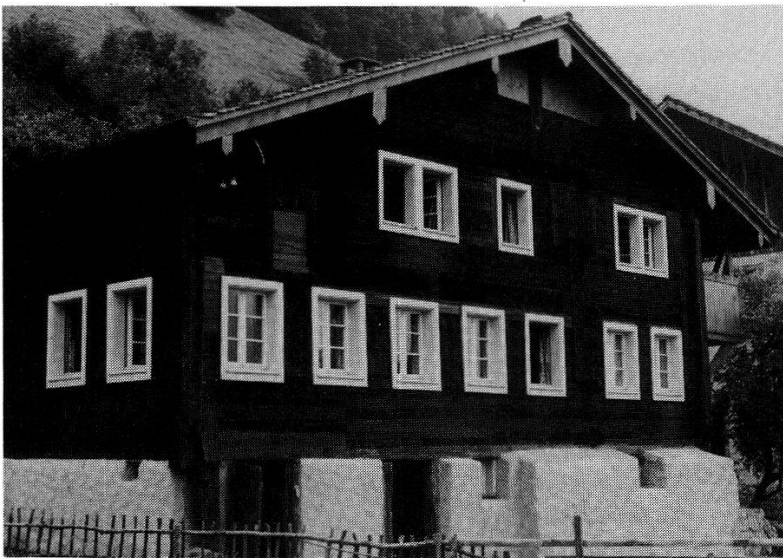
Abb. 24:
Seelisberg, Buchholz, 1340/43:
Ansicht von Nordosten.

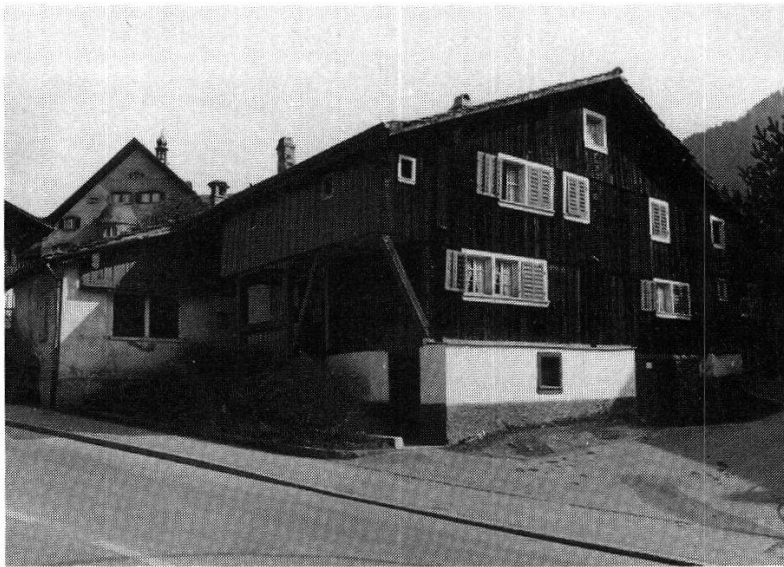
Abb. 28:
Bürglen, Mätteli, 1500/25: Ansicht von Nordwesten.

wurde die originale giebelseitige Küchenwand des Kernbaus zugunsten einer zweiten Küche entfernt. Kernbau mit Stube und Nebenstube im Vorderhaus. Rauchküche und kleine Kammer im Hinterhaus. Bohlen-Balkendecke mit einer kräftigen Rille in der Nebenstube. – Kammergeschoss: Im Kammergeschoss des Kernbaus ursprünglich dieselbe Raumaufteilung wie im Erdgeschoss. Traufseitige Lauben teilweise entfernt.
