GLETSCHERSEEN

GEDANKEN ZUR KLASSIFIKATION MIT BESONDERER BERÜCKSICHTIGUNG
VON BEISPIELEN AUS DEN SCHWEIZERALPEN

WOLFGANG SCHWEIZER

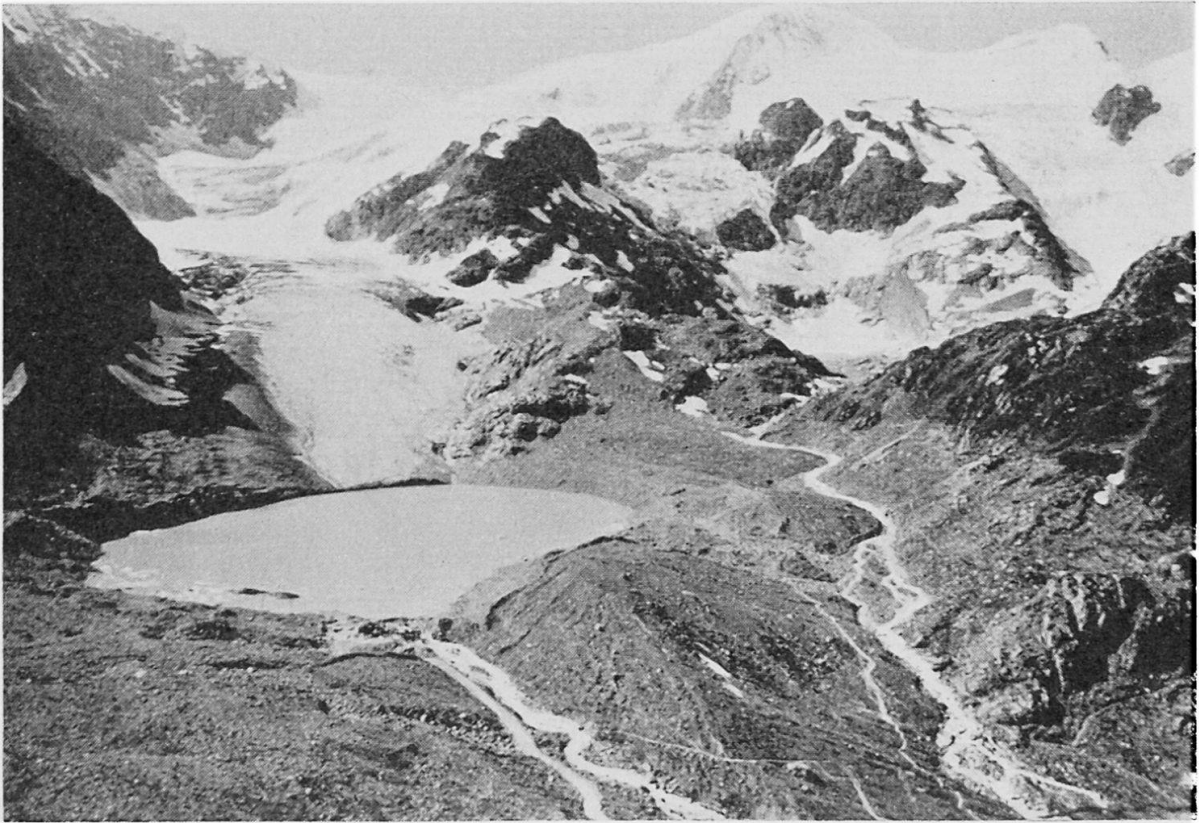
Abb. 1 Schmelzwassersee am Steingletscher, aufgenommen am 28. Juli 1956 kurz vor dem Ausbruch
Photo W. Schweizer

Bild 1 zeigt den Gletschensee im Zungenbecken des stark zurückgeschmolzenen Steingletschers am Sustenpaß nach einer Aufnahme vom 28. Juli 1956. Der See nimmt darin den Platz ein, der noch vor zwanzig Jahren vom Eis der Gletscherzunge ausgefüllt war. Die Endmoräne bildet in mehr oder weniger deutlichem, hufeisenförmigem Wall den Abschluß nach der Talseite.

Die Darstellung der meteorologischen Verhältnisse der letzten Julitage 1956 gibt die Erklärung, wie es zum Ausbruch, d. h. zur raschen Entleerung dieses Sees kommen konnte. Am Abend des 27. Juli entlud sich ein Unwetter über dem Gadmental, wobei in Gadmen etwa eine Stunde lang grober Hagelschlag registriert wurde. In der Höhe der umliegenden Berge blieben Hagelkörner und Neuschnee bis zum folgenden Tag liegen. Die Wärme des klaren Sommertages ließ am 28. von allen Hängen Schmelzwasser herunterrinnen, und als ein neuer Gewitterregen niederging, stieg der Gletschensee am 29. so stark an, daß die Moräne an der Abflußstelle angegriffen wurde. Dies verstärkte den Abfluß; der See begann, sich zu entleeren, und die Moräne als lockere Aufschüttung vermochte der Strömung nicht zu widerstehen. Das Gadmerwasser stieg während einiger Stunden zu bedrohlicher Höhe an und verstärkte von Innertkirchen an auch die Aare, doch wurden keine Schäden gemeldet.

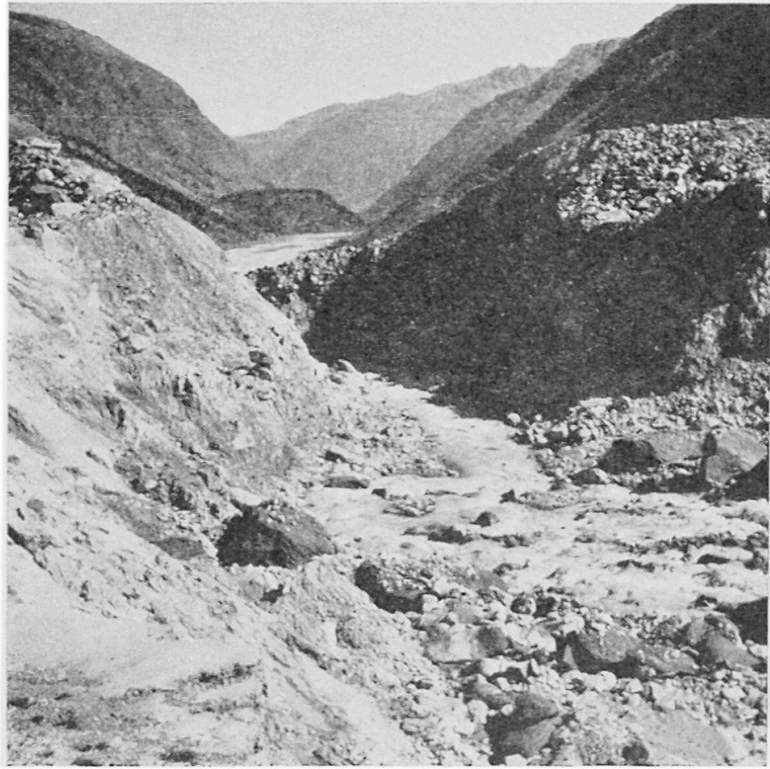
Abb. 2 Durchbruch des Roseg-
baches durch die Moräne nach
der Entleerung des Gletscher-
sees vom 22. 8. 1954. Aus TÖN-
DURY G. A. « Ursachen und Be-
kämpfungsmöglichkeiten der zu-
nehmenden Hochwassergefahr im
Engadin ». Wasser- und Energie-
wirtschaft Nr. 12, 1954.

teils durch eine etwas höhere Mittelmoräne des früheren Zustandes abgedämmt. Der Überlauf des Sees stieg am 21./22. August 1954 infolge wolkenbruchartiger Niederschläge derart an, daß sich der Ablauf quer durch die Moräne stark vertiefen konnte. Durch diese Bresche, die stellenweise wie ein Cañon aussieht, gelangte in kurzer Zeit eine zusätzliche Wassermenge von etwa hunderttausend Kubikmetern mit viel Geschiebe talabwärts in den Inn und trug in hohem Maße zu den Schäden an Brücken, zu Damnbrüchen und Überflutungen bei (vgl. Lit. 10 und Abb. 2).

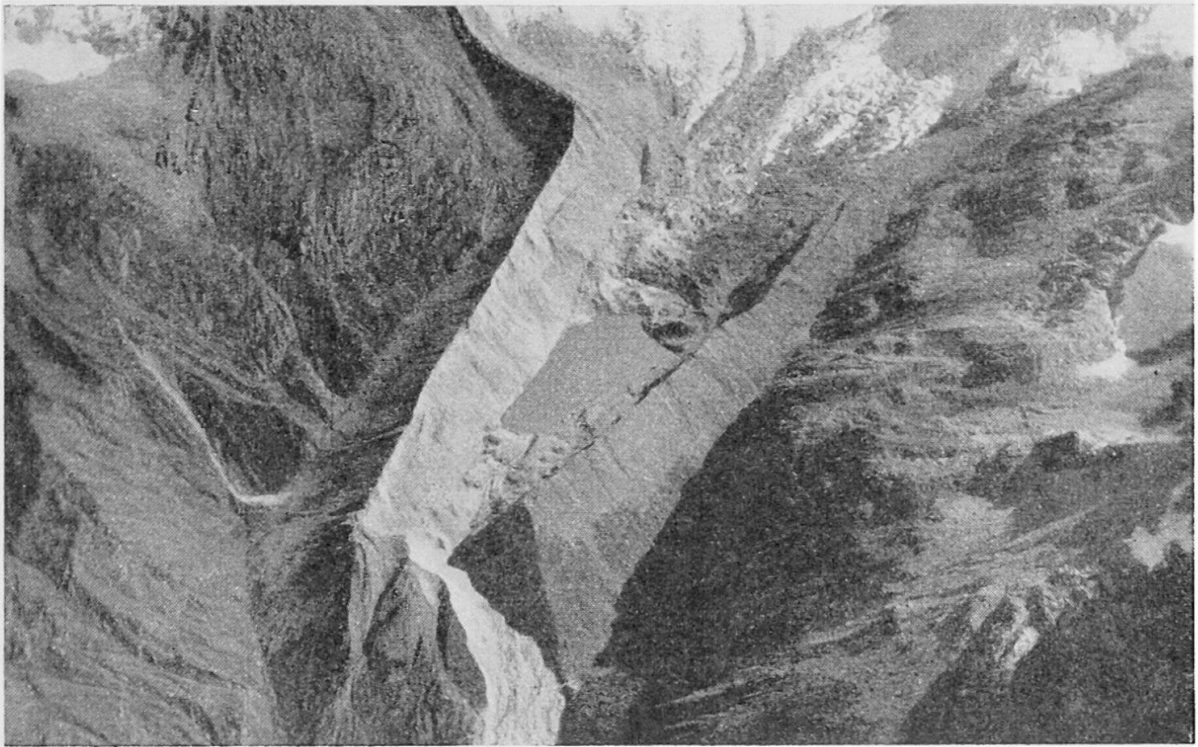
Abb. 3 Laguna Cohup in den Anden von Peru. Die Bresche in der Moräne stammt vom Ausbruch am 13. Dezember 1941

Aus den vergletscherten Anden von Peru werden verschiedene Seen beschrieben (Lit. 4 und 6), die sich zwischen einer mächtigen Endmoräne und der kleiner gewordenen Gletscherzunge gebildet haben. Einige davon sind von HEIM mit instruktiven Luftaufnahmen belegt. Das Beispiel der Laguna Cohup erscheint in Bezug auf Gestalt, Hydrologie und Wirkung¹ auf die Umgebung derart typisch, daß man füglich von einem Gletschersee «Typ Cohup» sprechen kann. Seine Merkmale sind: Ansammlung von Schmelzwasser im Zungenbecken eines schwindenden Gletschers; *einmaliger* Durchbruch des Abflusses an einer Stelle der Endmoräne, verbunden mit katastrophaler Flut talauswärts. Ursache des Ausbruchs ist meist ein ungewöhnlicher Andrang von Schmelz- und Regenwasser; in andern Fällen kann er von einem großen Eissturz in den See ausgelöst werden. Zurück bleibt das mehr oder weniger leere Zungenbecken mit der zerteilten Moräne (Bild 3).

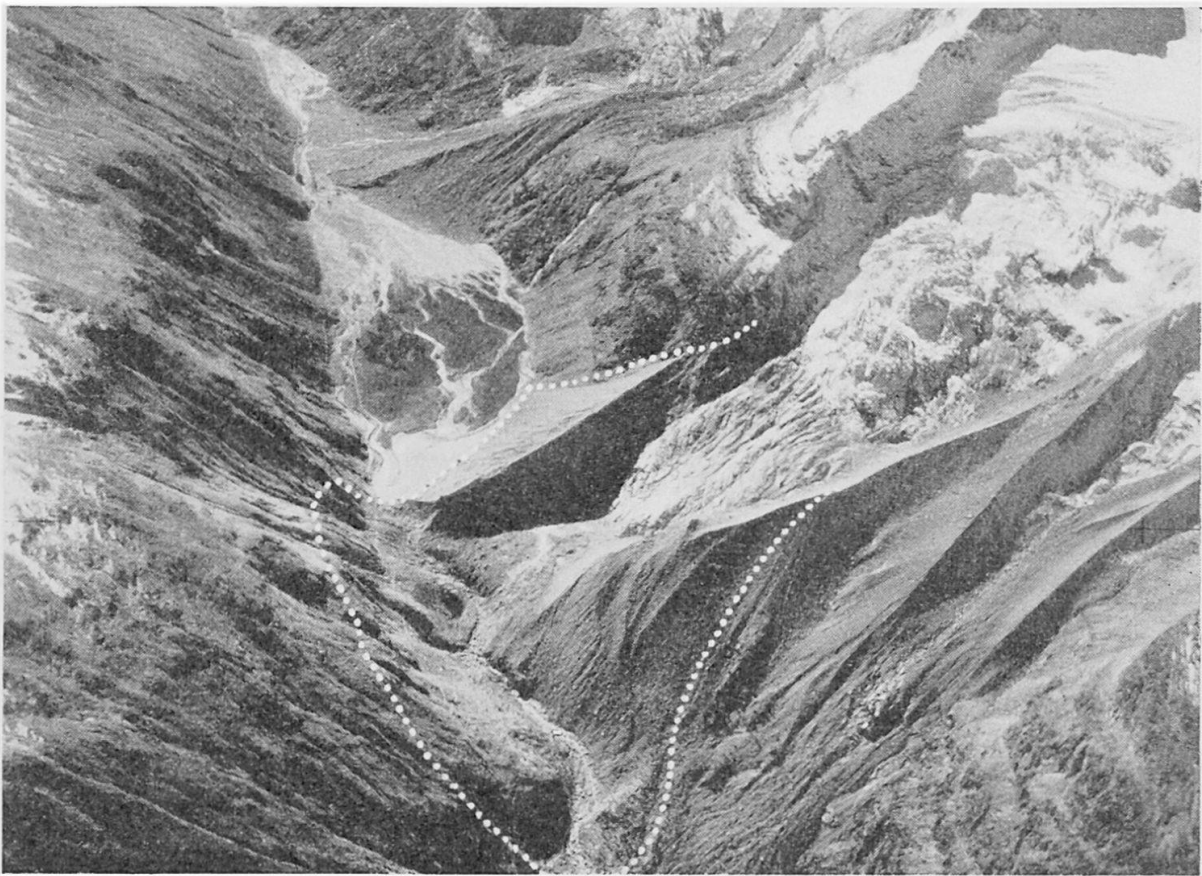
Abb. 4 Luftaufnahme der Ebene von Mattmark und des Allalingletschers. Blick nach Süden (talaufwärts). Die punktierte Linie zeigt den Maximalstand des Gletschers im Jahre 1825

Ein Gletschersee anderer Art war der vom Allalingletscher gestaute Mattmarksee im hinteren Saastal. Bild 4 zeigt, daß heute anstelle des früheren Sees eine von verästelten Wasserläufen durchzogene Anschwemmungsebene vorliegt. Die Höhenlage dieser Ebene wird von der rechten Seitenmoräne² des Allalingletschers bestimmt. Der Gletscher selbst reichte bis etwa 1925 als Eisbarriere quer ins Haupttal; seither erfolgte der starke Rückzug bis zur gegenwärtigen Lage des Eisrandes 300 m über dem Tal. Es ist offensichtlich, daß ein eigentlicher Gletscher-Stausee nur in Zeiten großer Ausdehnung des Eises vorhanden sein konnte. In Übereinstimmung mit den Nachrichten über die Maximalstände der Alpengletscher in historischer Zeit wird der Mattmarksee in Urkunden aus dem 15.–19. Jahrhundert häufig als Ursache furchtbarer Wasserschäden im Wallis genannt.
