Zeitschrift: **Geographica Helvetica : schweizerische Zeitschrift für Geographie
= Swiss journal of geography = revue suisse de géographie =
rivista svizzera di geografia**

Band (Jahr): **27 (1972)**

Die Brunnen von Patan (Lalitpur), Nepal

Hans Boesch

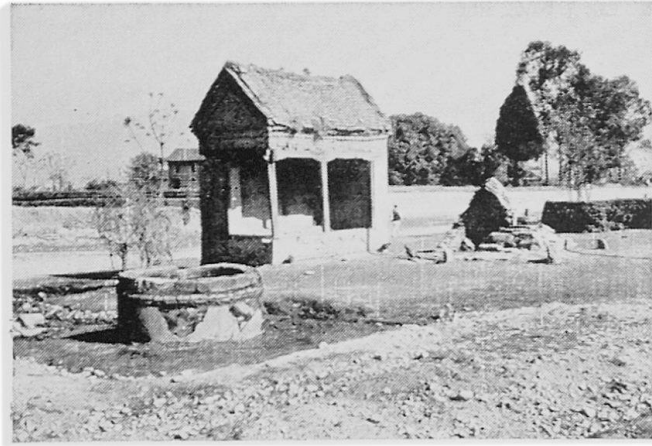
Abbildung 1. *Zisternenbrunnen bei Jawlakhel*. Der Brunnen wird heute noch für die Versorgung der umliegenden Häuser mit Verbrauchswasser verwendet. Er befindet sich an einer nach Süden führenden alten Ausfallstraße; dies erklärt das im Hintergrund sichtbare öffentliche Rasthaus; rechts von ihm ein hinduistisches Heiligtum. Aufnahme HB März 1968

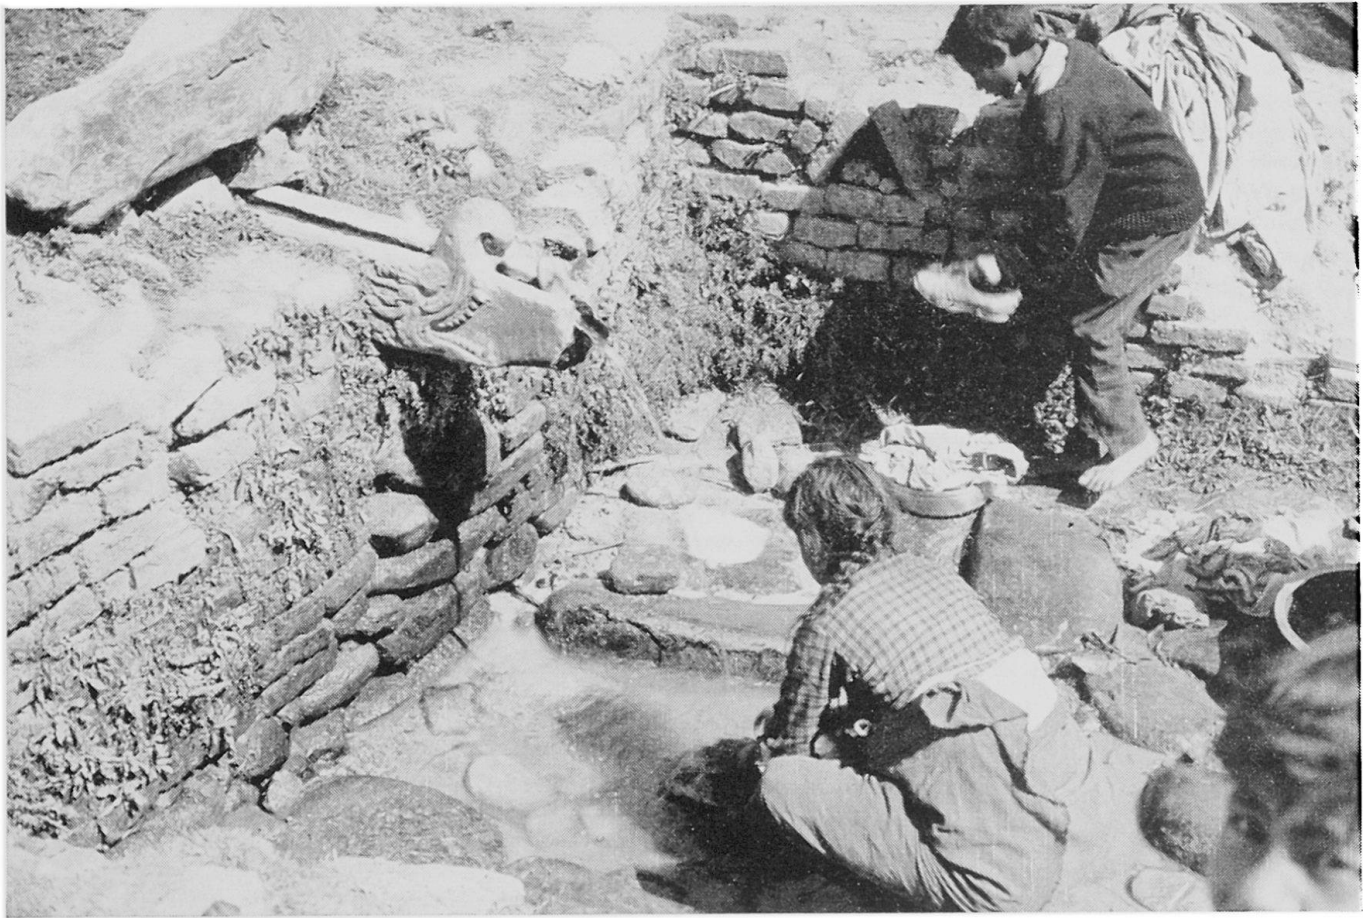
Abbildung 2. *Quellfassung*. Es handelt sich um eine kleinere Anlage östlich von Thecho (südlich des Kartenrandes), jedoch genau an der im Text beschriebenen Kontaktfläche von Mergeln und Schottern. Außer dem schön behauenen Wasserspeier beachte man auch die flachen Steine im «Trog», auf welchen die Wäsche durch Aufklatschen gereinigt wird. Töpfe zum Wegtragen von Verbrauchswasser. Aufnahme HB März 1971

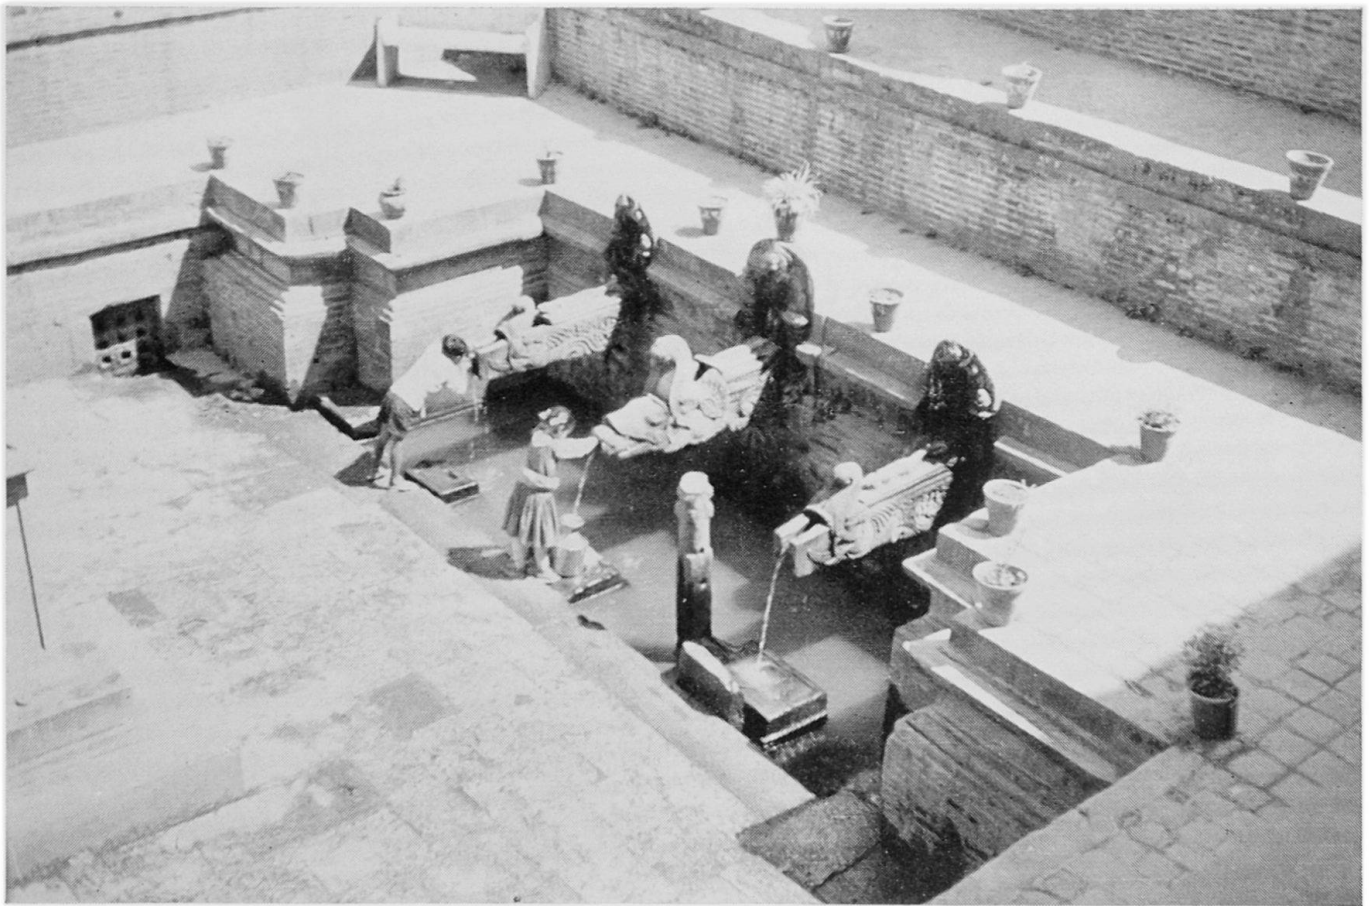
Abbildung 3. *Brunnenhof*. Der südlich vom Zentralplatz in Patan gelegene Brunnenhof vermittelt einen Eindruck von der Großzügigkeit dieser Anlagen. Drei mächtige aus einem einzigen Stein gehauene Wasserspeier. Aufnahme HB März 1971

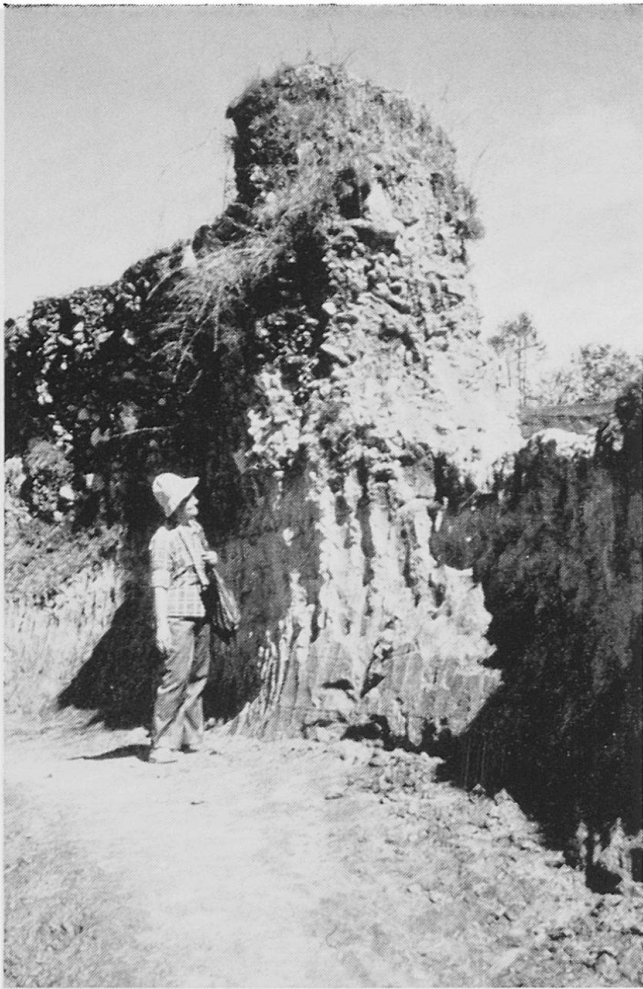
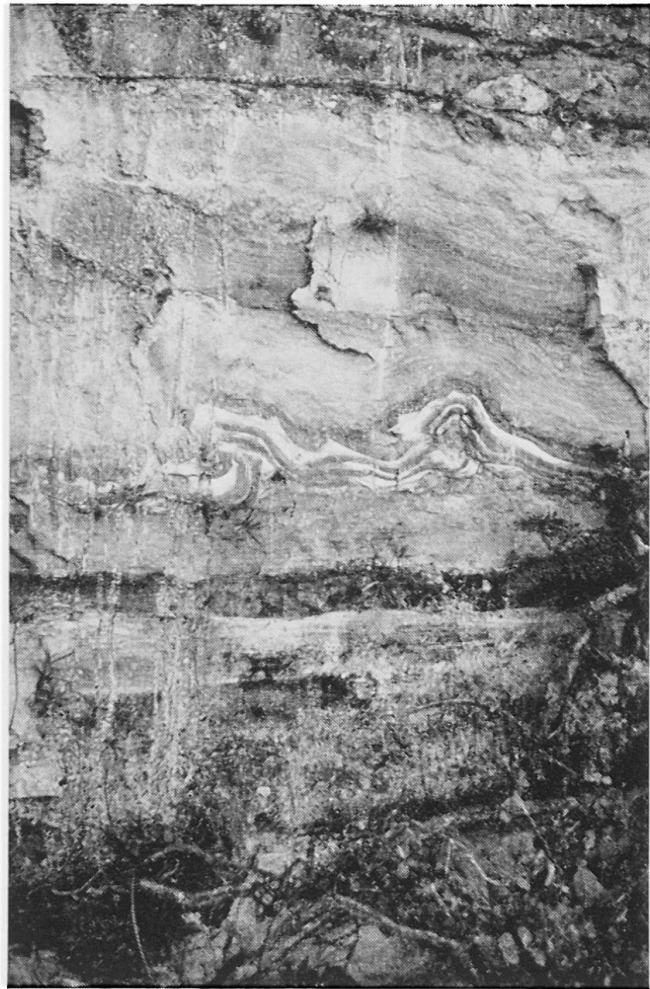
Abbildungen 4 und 5. *Details der geologischen Verhältnisse.* Links (Abb. 4) erkennt man die diskordante Auflagerung von Schottern der Patan-Serie auf die sogenannten Kalamati-Mergel. An der Auflagerungsfläche findet sich ein rostroter Bodenhorizont. Diese Aufnahme wurde etwa 200 m vom Gebirgsrand entfernt nw von Godaveri gemacht (März 1972). Abb. 5 (rechts) zeigt ein Beispiel der Strukturen, welche man in den Kalamati-Mergeln findet. Hier handelt es sich um synsedimentäre Rutschungen, welche zu Faltungen und Aufschiebungen führten. Aufnahme s von Bughmati. Höhe des Aufschlusses etwa 2 Meter (März 1972)
