Faido-Polmengo stato dei lavori

Zeitschrift: **La galleria di base del San Gottardo. Ticino**

Faido-Polmengo

Stato dei lavori

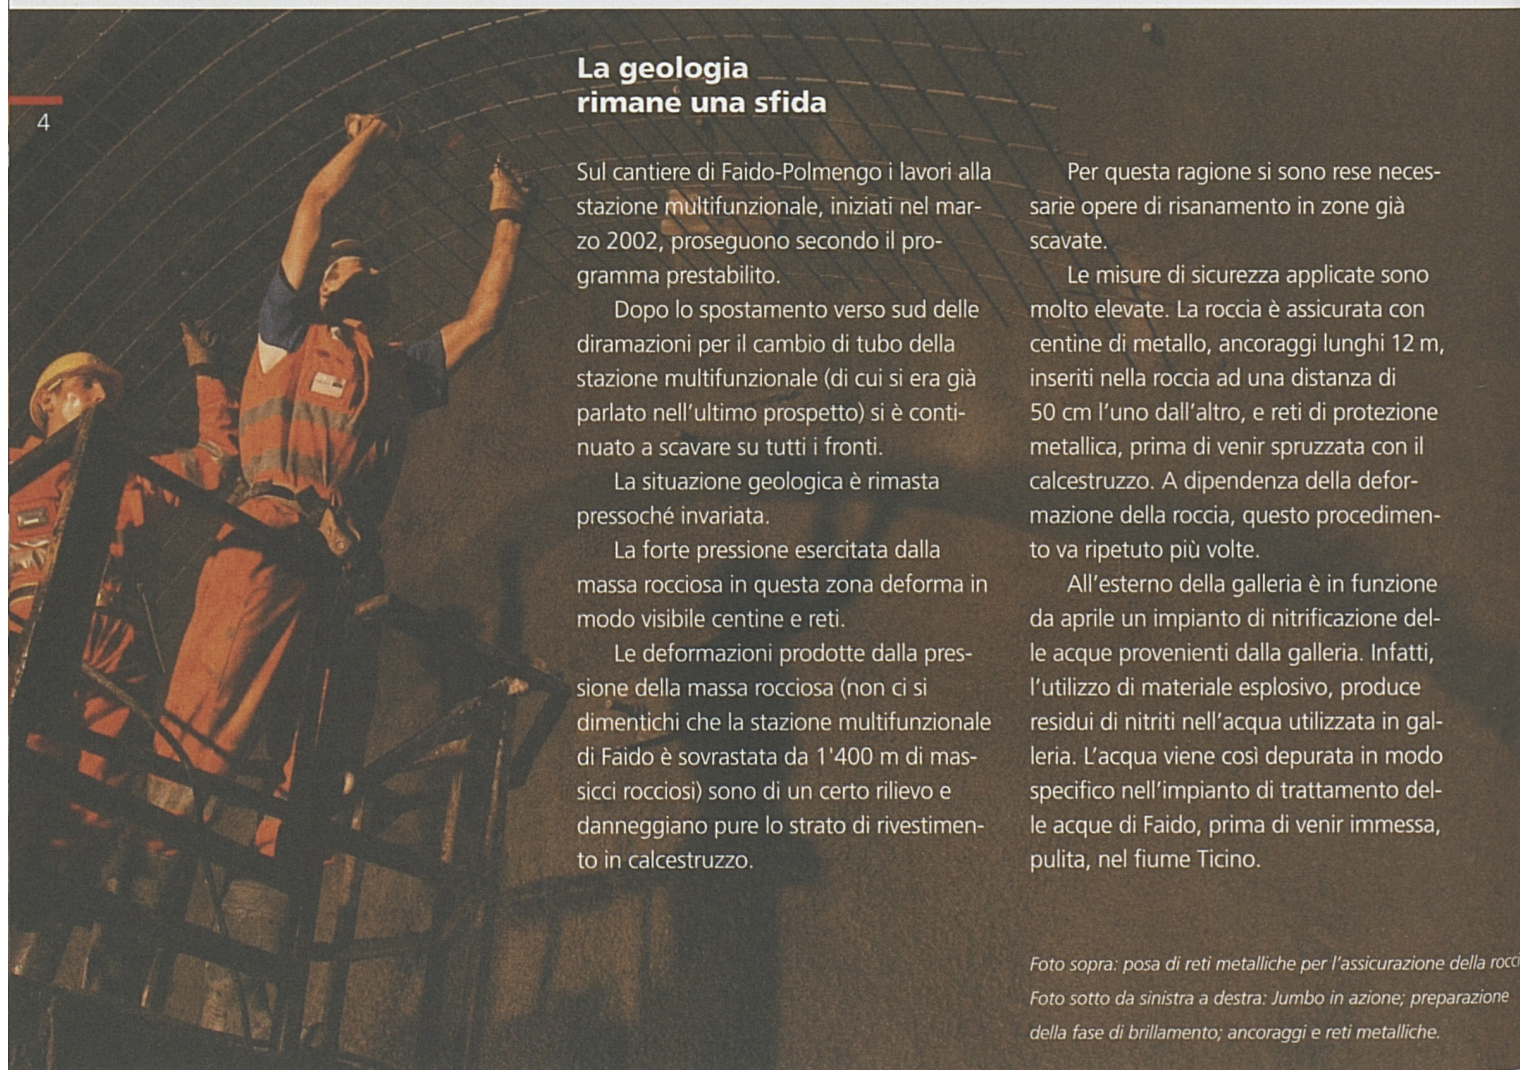
Foto sopra: posa di reti metalliche per l'assicurazione della roccia

Le misure di sicurezza applicate sono molto elevate. La roccia è assicurata con centine di metallo, ancoraggi lunghi 12 m, inseriti nella roccia ad una distanza di 50 cm l'uno dall'altro, e reti di protezione metallica, prima di venir spruzzata con il calcestruzzo. A dipendenza della deformazione della roccia, questo procedimento va ripetuto più volte.

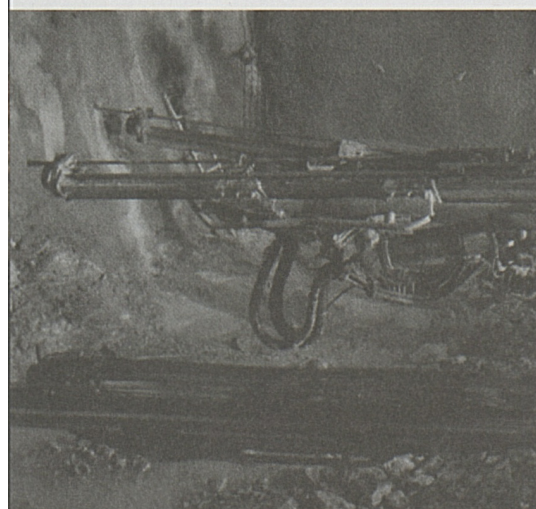
Foto sotto da sinistra a destra: Jumbo in azione; preparazione della fase di brillamento; ancoraggi e reti metalliche.
