# Faido : stato dei lavori

Zeitschrift: **AlpTransit in Ticino**

Heft 2

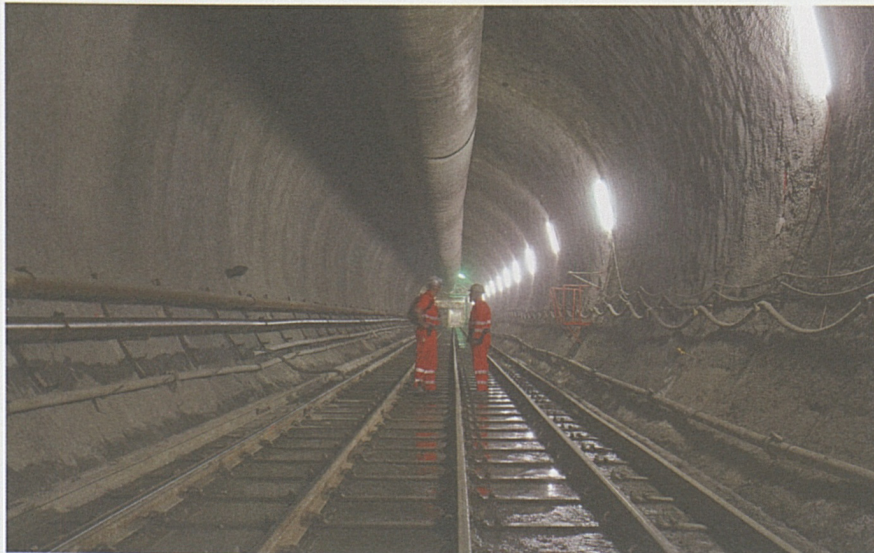
*Tubo ovest: tecnici al lavoro.*

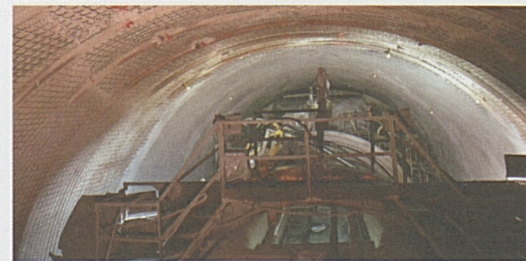
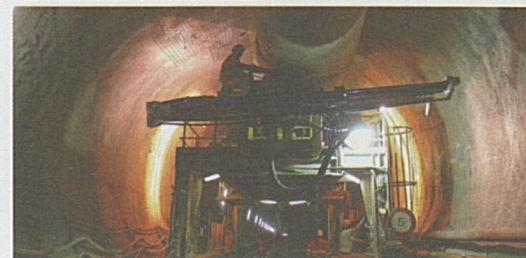
*Tubo est: lavori di rivestimento.*

Nel tubo est il treno di lavoro speciale denominato «bruco» (vedi pagina 4), in provenienza da Bodio, ha raggiunto il confine del lotto di Faido a maggio 2008. Nella caverna di diramazione est, ora si sta procedendo all'adattamento del «bruco» alla sezione tipica per Faido. A partire dalla diramazione, nel mese di novembre 2008 il «bruco» si rimetterà all'opera in direzione nord. A fine giugno, anche il «bruco» nel tubo ovest aveva raggiunto il confine di lotto di Faido, dove poi è stato utilizzato per la costruzione dell'anello interno della fermata d'emergenza ovest. Nel frattempo questa opera è praticamente conclusa. I lavori in calcestruzzo nella diramazione della galleria ovest in direzione sud sono parzialmente stati eseguiti. In ottobre 2008 sono iniziati i lavori di revisione del «bruco» del tubo ovest e in seguito è partito in direzione nord.
