Bodio : stato dei lavori

Zeitschrift: **AlpTransit in Ticino**

Bodio

Stato dei lavori

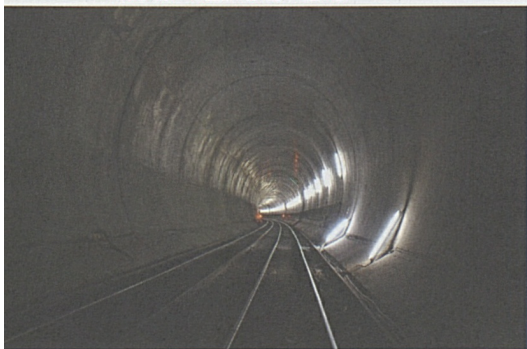
Tubo con rivestimento interno.

Nel comparto di Bodio il rivestimento interno della galleria è stato eseguito con l'ausilio del cosiddetto «bruco» (dal tedesco «Wurm»). Quest'installazione unica nel suo genere e della lunghezza complessiva di 600 m, permette di eseguire più di venti lavorazioni in sequenza. Lungo questa macchina si trovano diversi cantieri, tra i quali quelli relativi alla realizzazione del rivestimento definitivo della galleria; per la sua esecuzione si procede dapprima ad applicare una stuoia drenante, in seguito l'impermeabilizzazione per poi procedere al getto dell'anello interno in calcestruzzo.
