Artikel: Grabungen der Gesellschaft Pro Vindonissa im Jahre 1910
Autor: Fels, C. / Heuberger, S.
DOI: <https://doi.org/10.5169/seals-251456>

Grabungen der Gesellschaft Pro Vindonissa im Jahre 1910.

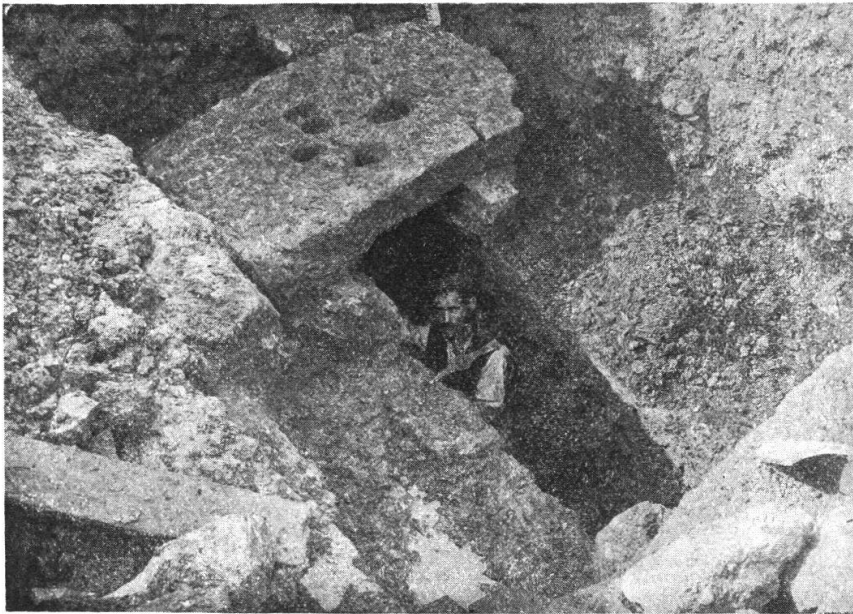
Abb. 10. Grabung Turnhalle, Kanal II mit Deckplatte.

Wie der Grundplan zeigt, liegt im westlichen Teile des Turnhalleplatzes ein römischer Bau (4) von gleicher Größe und Einteilung, wie Bau 3. Zwischen den Bauten 3 und 4 ist ein freier Platz, durch den von Süd nach Nord ein gemauerter Abzugskanal geht. Obgleich eine Schotterschicht nicht gefunden wurde, war doch der freie Platz vermutlich ein Weg oder Durchgang; ein Ausschnitt davon enthielt festgestampfte Bausteine. Der Kanal, der mit Bautrümmern zugedeckt war und auch im Innern solche enthielt, diente für die Ableitung des Abwassers; er hatte keine feste Sohle, sondern stand auf schlammiger Erd- und Mistschicht. Die Tiefe des Kanals, in dem natürlich auch Wasser versickerte, betrug 0,70 m von der obern Mauerkante bis zum Fuß der Mauern; lichte Weite 0,40 m. Merkwürdig ist die Tatsache, daß der Kanal beim Abdecken üble Gerüche verbreitete. An einer Stelle der kurzen Strecke, die wir untersuchen konnten, lag eine starke,

die Mauerränder überragende Deckplatte mit vier unregelmäßigen Einlauf-
löchern; also ein Rinnstein, wie der südlich von der Porta sinistra. Diese
Platte weist auf einen Weg hin, der darüber hinführte. Die übrigen Deck-
steine, die wohl keine Löcher hatten, wird man anderweitig verwendet haben,
als man den Kanal außer Betrieb setzte. Den mit den Löchern ließ man
als unbrauchbar liegen. Als wir den Kanal ausräumten, lag zwischen den
Mauern erdige, schlammige Masse, von grauer und zum Teil grau-grünlicher
Farbe. Ein Stück hat Landwirtschaftslehrer Rektor Naef untersucht. Sein
Befund lautete: Schlammniederschlag aus Wasser, ohne organische Stoffe;
der Schlamm besteht zu $\frac{3}{4}$ aus Kalk-, zu $\frac{1}{4}$ aus Tonniederschlag. Der
Leser findet in Abb. 10 ein photographisches Bild des Kanals mit der Deck-
platte; aufgenommen während der Sondierungsarbeiten (I. IX. 10). Weil wir
an dieser Stelle die Bauarbeiten an der Turnhalle nicht störten, trieben wir,
