Ausgrabung Königsfelden 1961

Zeitschrift: **Jahresbericht / Gesellschaft Pro Vindonissa**

Bericht über die Flächengrabung nordwestlich des Klosterkirche

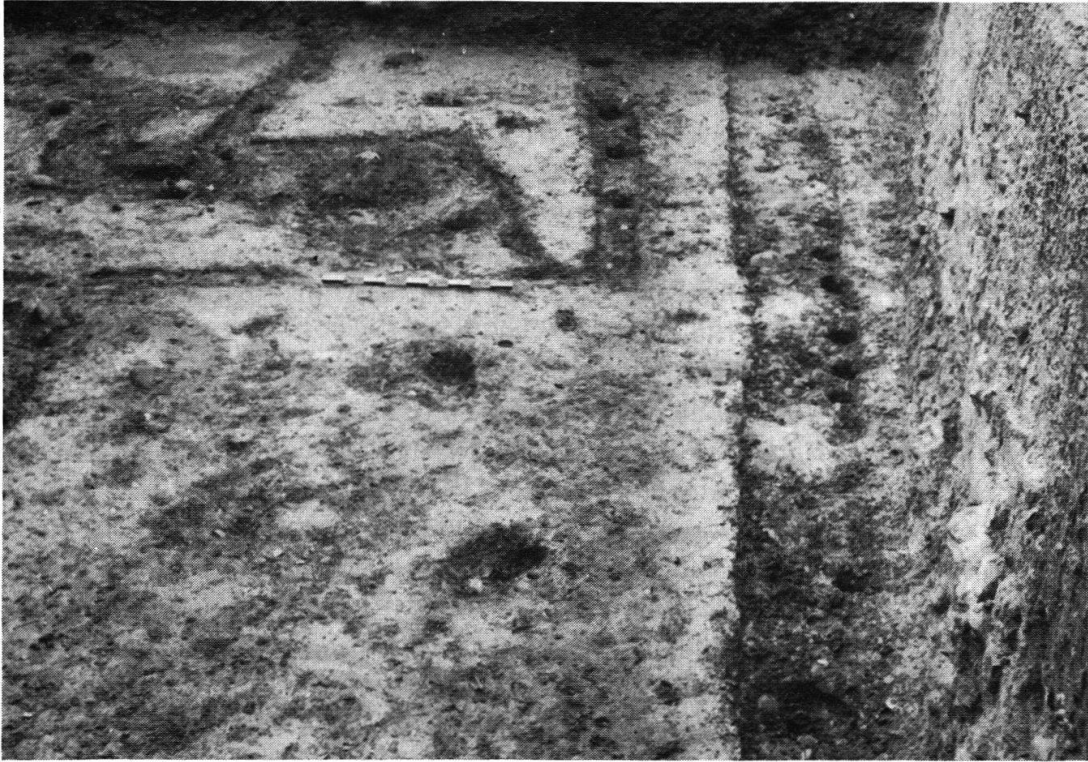
Abb. 8. Königsfelden 1961. Reste von Holzbauten in der Südostecke von Feld 2; rechts Straßengrübchen.

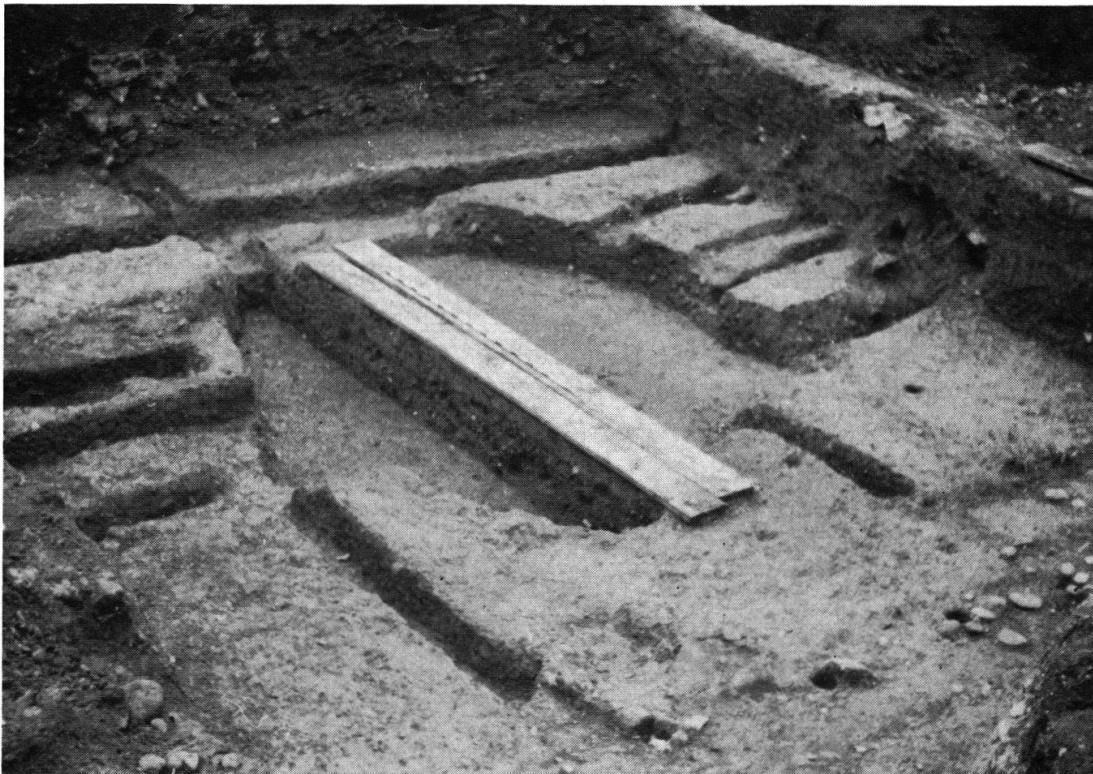
Abb. 9. Königsfelden 1961. Balkengrübchen, grosse Lehmgrube und Pfostenreihe in Feld 3.

Gräben sind später, nachdem sie zum Teil aufgefüllt worden und außer Gebrauch geraten waren, Schwellbalken oder Pfosten gesetzt worden. Es lassen sich also hier zwei Phasen der unteren Holzbauten voneinander trennen. Spuren von zwei gleichen Gräbchen waren auch in Feld 1, S. 13 zum Vorschein gekommen. Ihre Funktion war nicht sehr klar. Sicher müssen sie sämtlich der älteren Siedlungsphase (Periode 1) angehören, aber wir fanden nirgends zugehörige Elemente, weder Balkenraben noch Pfostenlöcher. Es ist möglich, daß die Gräbchen als Reste eines Zeltlagers aufzufassen sind, wie es die Römer auf ihren Feldzügen zu errichten pflegten. — Vier tiefe Gruben in den Schnitten A, 3, 4 (vgl. Profil, Abb. 10) und 6 müssen in dieser frühesten Besiedlungsperiode eingetieft und teils aufgefüllt worden sein. Sie liegen alle ungefähr in einer Flucht südlich der Außenmauern der späteren Steinbauten und enthielten meist lockeres kohle- und aschehaltiges Material, viele Tierknochen und Keramikbruchstücke. Ob sie ursprünglich zur Materialentnahme ausgehoben wurden, muß dahingestellt bleiben. Jedenfalls dienten sie später als Abfall- oder Herdgruben. Ihre ziemlich regelmäßige Anordnung in Abständen von 8 bis 10 m legt die Annahme nahe, daß sie von Anfang an planmäßig angelegt worden waren. Lediglich zur Entnahme von Bau- oder Planierungsmaterial hat wohl eine große Grube in Feld 3 gedient. Auch sie muß der ersten Besiedlungsphase zugewiesen werden, da sie durch die Gräbchen der «schrägen» Holzbauten überlagert wird (Abb. 9).

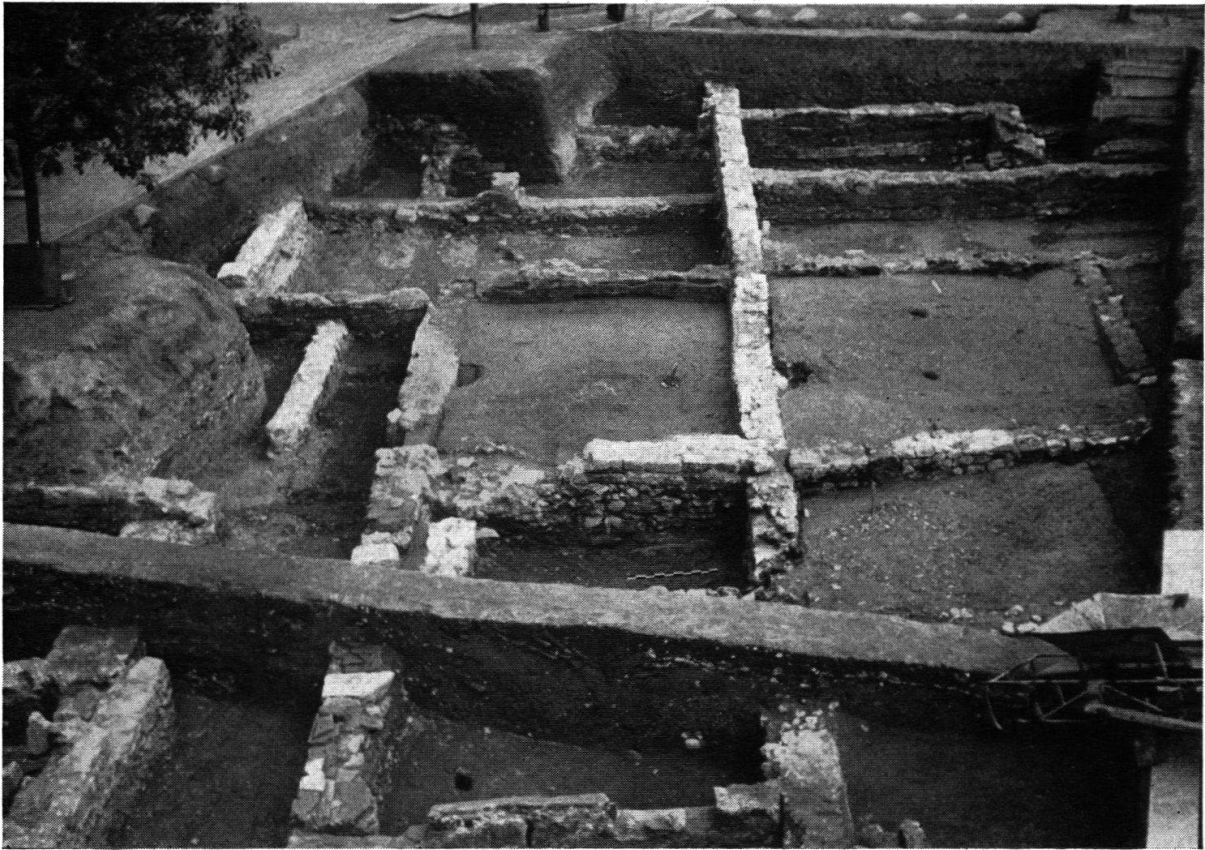
Abb. 12. Königsfelden 1961. Reste einer Steinkaserne in den Feldern 2, 3 und 4.

Wie bereits verschiedentlich angedeutet, wurden die oberen Holz- von den Steinbauten überlagert. Die Mauern des ältesten Steinbaus müssen stellenweise fast genau über den Pfostengrübchen der jüngeren Holzbauten liegen, insbesondere dort, wo es die hauptsächlichlichen Innen- und Außenwände betrifft. Auch die Steinbauten waren also Kasernen, angelegt mit der gleichen Orientierung wie die jüngeren Holzbauten, d. h. in leicht von den Windachsen abweichender ost-westlicher Richtung. Wie es schon der Verlauf der westlichen Lagermauer nahelegt, befanden wir uns mit unserem Grabungsfeld zum größten Teil im Offizierstrakt der Kaserne. Die monotonen und für die Baugeschichte weit weniger interessanten Mannschaftsräume wurden gegen Osten hin noch so weit angeschnitten, daß kein Zweifel am Charakter der Bauten bestehen konnte (Abb. 12).

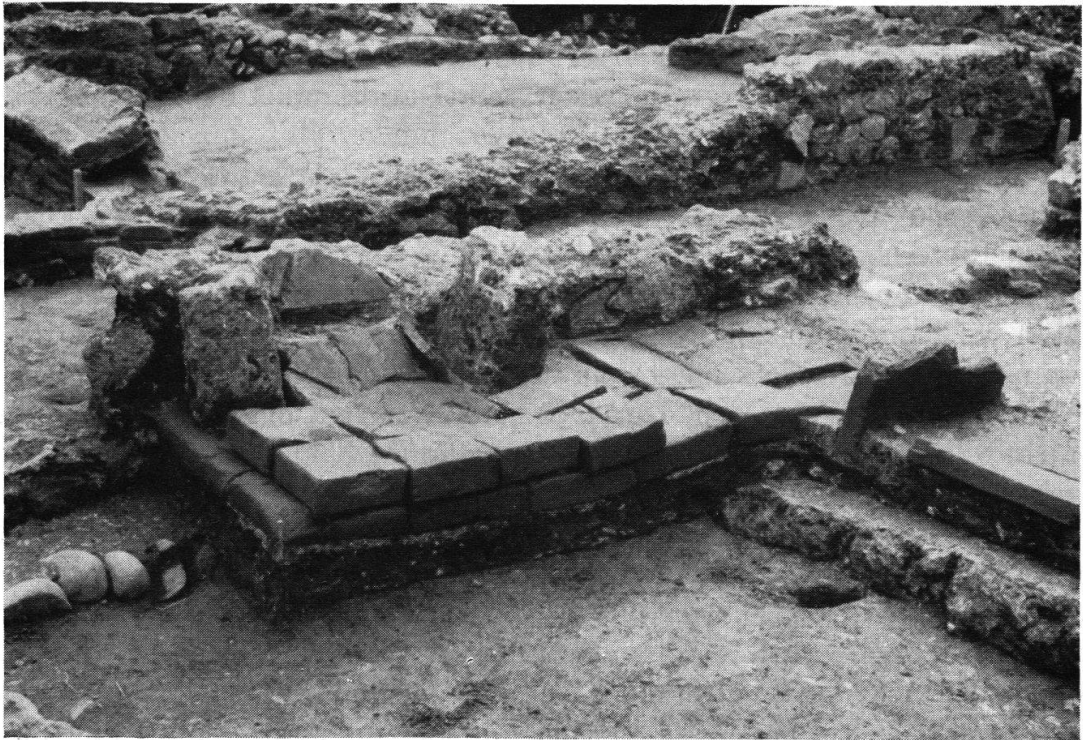
Abb. 16. Königsfelden 1961. Herdstelle aus der Zeit der 11. Legion im Raum 7.

Im Nordtrakt wurde Raum 7 gegen Westen und Osten je um eine gute Mauerbreite erweitert. Eine große Feuerstelle mit Rauchabzug in der Ecke von Mauer 36/40 (Abb. 15 und 16) sowie zahlreiche in den zugehörigen Schichten gefundene Gebrauchskeramik (Abb. 21) weist hier auf den Zweck des Raumes hin. Man wird ihn wohl mit Recht als Küche bezeichnen dürfen. Auch Raum 8 ist zugunsten des Korridors (R. 4) um Mauerbreite verkleinert worden, während die Trennmauer zwischen dem Korridor und Raum 13 offenbar niedergerissen und nicht wieder ersetzt wurde. Die beiden Räume 3 und 3a wurden zu einem einzigen großen Raum erweitert, der einst offene Durchgang zwischen Raum 2 und 3 bis auf Brusthöhe zugemauert und als fensterartige Öffnung gestaltet. In dieser Phase wurden etliche Räume sowohl im nördlichen als auch im südlichen Offizierstrakt mit Mörtelböden versehen. Der Raum in S. 12/13 besaß einen Mörtelboden mit Viertelrundstab und mag demnach wie derjenige in S. 3/4, 12/13 der vorigen Periode als Baderaum gedient haben. Feuerplätze, wahrscheinlich zu Heizungszwecken, sind in den Räumen 11 und 12 zum Vorschein gekommen. Man wird — obwohl auch für diese Phase weder die baulichen Einrichtungen noch die Kleinfunde genügend Anhaltspunkte für den Zweck der Räumlichkeiten liefern — nicht weit fehlen, wenn man den inneren, also beidseitig von Mauer 27 liegenden Räumen mehr Wohn-, den äußeren wirtschaftlichen Charakter (Küchen, Bäder, Vorratskammern etc.) zuschreibt. Dies dürften die Terrazzoböden in den Räumen 2, 10, 11 und 12 oder das Fehlen derselben in den Räumen 6, 7, 8, 13 und denjenigen in S. 1 und 2/3 bestätigen.

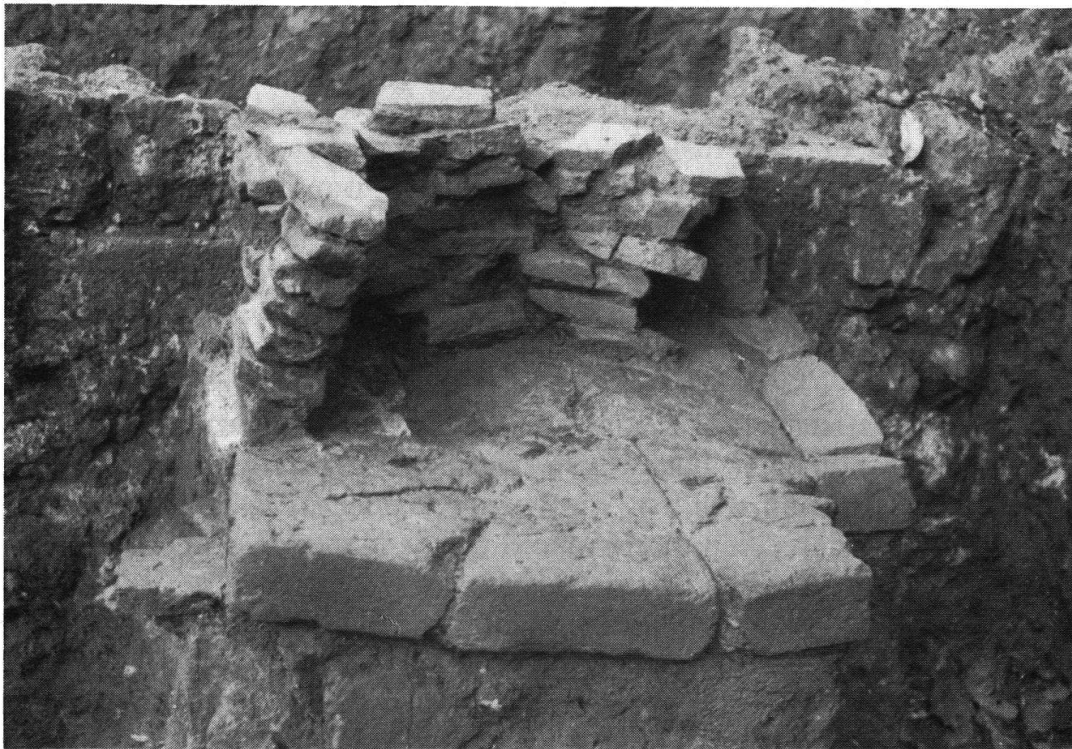
Abb. 17. Königsfelden 1961. Herdstelle im Mannschaftsteil der Steinkaserne (Raum 17).

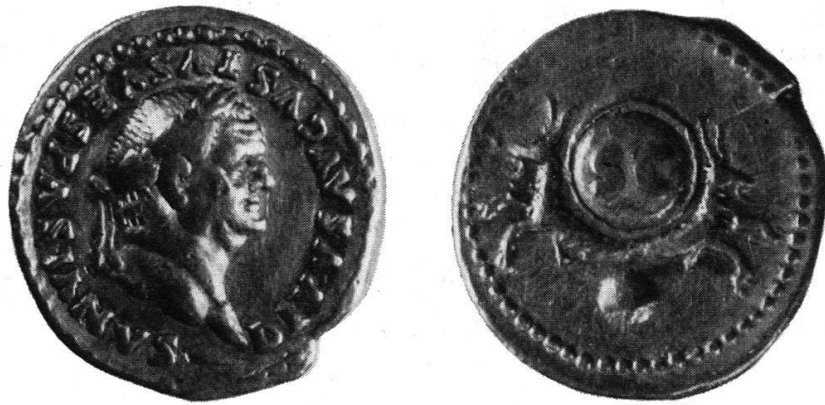
Abb. 20. Königsfelden 1961. Goldmünze des Kaisers Vespasian; 2:1

Die Kalksteinbauten mit den verschiedenen zugehörigen Mörtelböden, die eine einwandfreie Trennung der Fundmaterialien von denen älterer Schichten bewirkten, stammen aus der Zeit der 11. Legion, d. h. dem letzten Viertel des 1. Jahrhunderts n. Chr. (Perioden 6 und 7). An der Richtigkeit dieser Datierung können auf Grund der zahlreichen charakteristischen Keramikbruchstücke aus den Legionstöpfereien und anhand der aufgefundenen Ziegelstempel keine Zweifel bestehen. Ebenso bestätigen vereinzelte Münzen der flavischen Kaiser (Abb. 20) unseren obigen Ansatz.

Den kostbarsten Kleinfund aus der Grabung Königsfelden 1961 bildet eine Goldmünze des Kaisers Vespasian, 80/81 n. Chr. zu seinem Andenken in Rom geprägt (Abb. 20). Av. Kopf mit Kranz nach rechts, DIVUS AUGUSTUS VESPASIANUS; Rv. Capricorni mit Kugel und Schild, SC. — Cohen I 406, 496; RIC. II 123, 63.

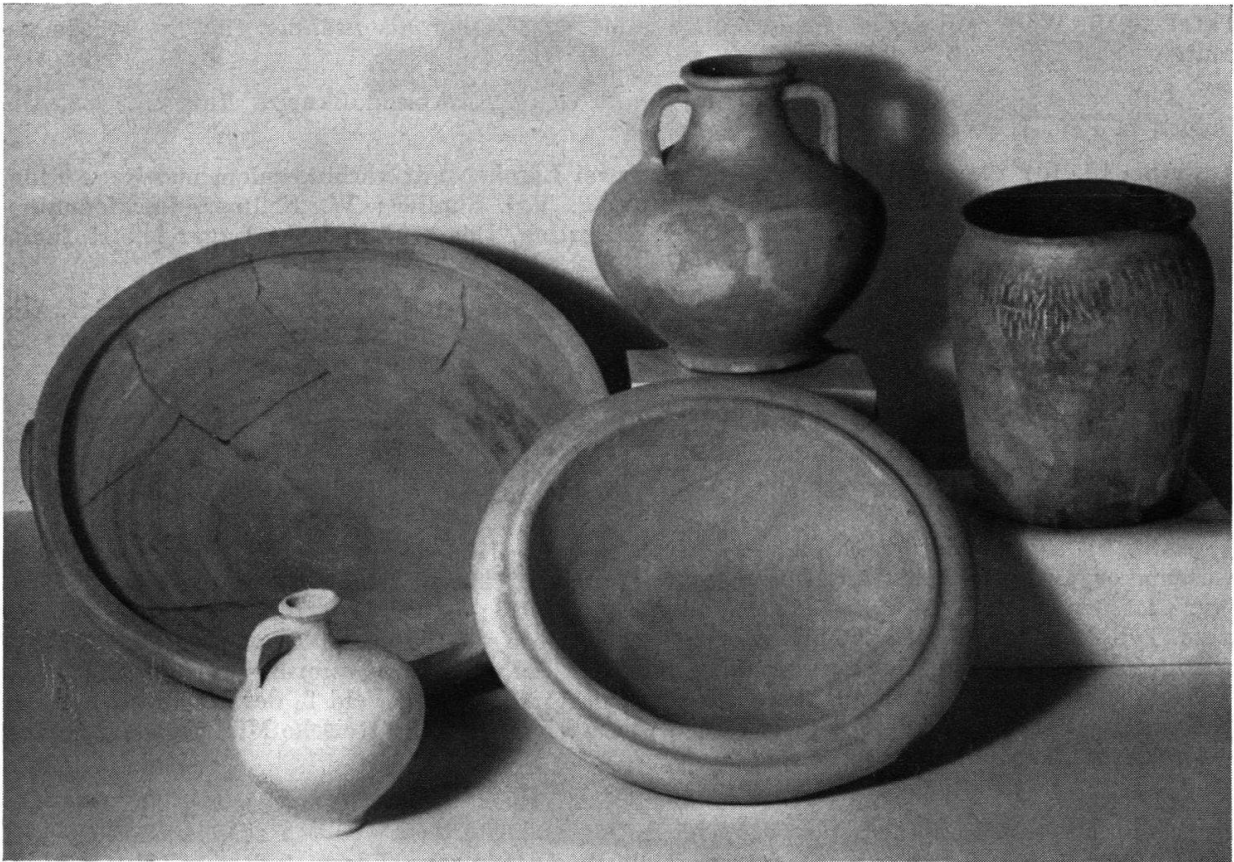
Abb. 21. Königsfelden 1961. Küchengeschirr der 11. und 13. Legion.
Pohto E. Schulz, Basel.

Abb. 21 zeigt einige während der Grabung von 1961 gefundene und im Vindonissa-Museum ergänzte Gebrauchsgefäße, nämlich: große Schüssel wie Vindonissa, Typ 120/21, Inv. 61.1348; Reibschale mit Kragenrand, Inv. 61.1513; helltoniges Henkelkrüglein, Vindonissa Typ 432, Inv. 61.1183; helltoniger Zweihenkelkrug, Vindonissa Typ 500, Inv. 61.1324; handgeformter Kochtopf mit Einstichmustern und Kammstrichverzierung, Inv. 61.2217. Die vier ersten Gefäße stammen aus dem Horizont der 11. Legion in Feld 2, der Kochtopf aus der Grube unter Raum 14 in Feld 3/4; in seinem Innern lag eine augusteische Münzmeisterprägung mit Schlagmarken aus tiberischer Zeit.

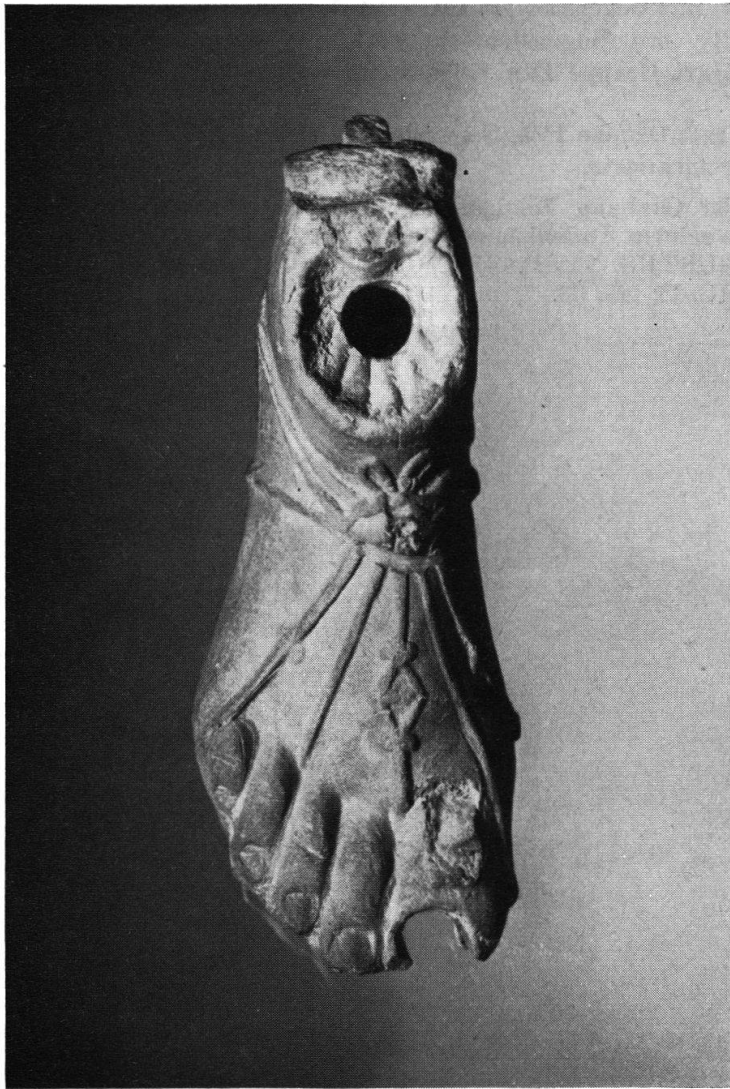
Abb. 22.
Königsfelden 1961.
Tonlampe in Fußform
1:1.
Photo E. Schulz

Abb. 22/23: Tonlampe in Fußform mit Darstellung einer genagelten Sandale und der Riemenbindung, die auf dem Rist in einem dekorativ gestalteten Knoten zusammenläuft. Auf der Unterseite leicht beschädigt; ferner fehlt die Griffplatte. Länge 9,5 cm, Höhe 4,5 cm. Gefunden am Westrand von Feld 2, 358.20—358.00 m, d. h. im Niveau der 11. Legion. Zur Gestaltung von Lampen in Fußform vgl. u. a. R. Forrer, Archäologisches zur Geschichte des Schuhs aller Zeiten, Schönenwerd 1942, Seite 85 ff. Bronzelampen in Fußform aus Vindonissa: S. Loeschke, Lampen aus Vindonissa, Zürich 1919, Taf. XXIII 1084/85.

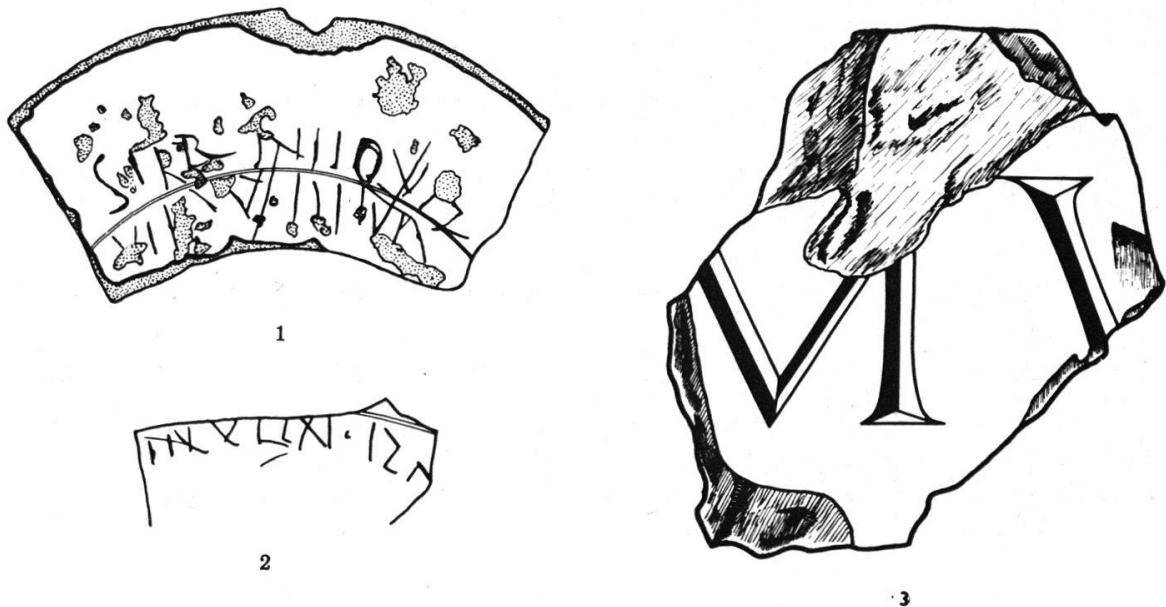
Abb. 24. Königsfelden 1961. Graffiti und Fragment einer Marmorinschrift, 1/2 nat. Größe.
Zeichnung R. Huber

Abb. 24, 3: Marmorfragment mit Resten einer Großinschrift; Höhe der Buchstaben 5 cm. Inv. 61.79. Gefunden im Sondierschnitt 4 beim sogen. Nordwestturm (vgl. S. 19 f.).

Abb. 24, 1 und 2: Graffiti auf einem Tellerboden aus Terra sigillata-Imitation bzw. einem Tassenfragment Drag. 27. Gefunden in Feld 4, Raum 15 und in der Deponie.

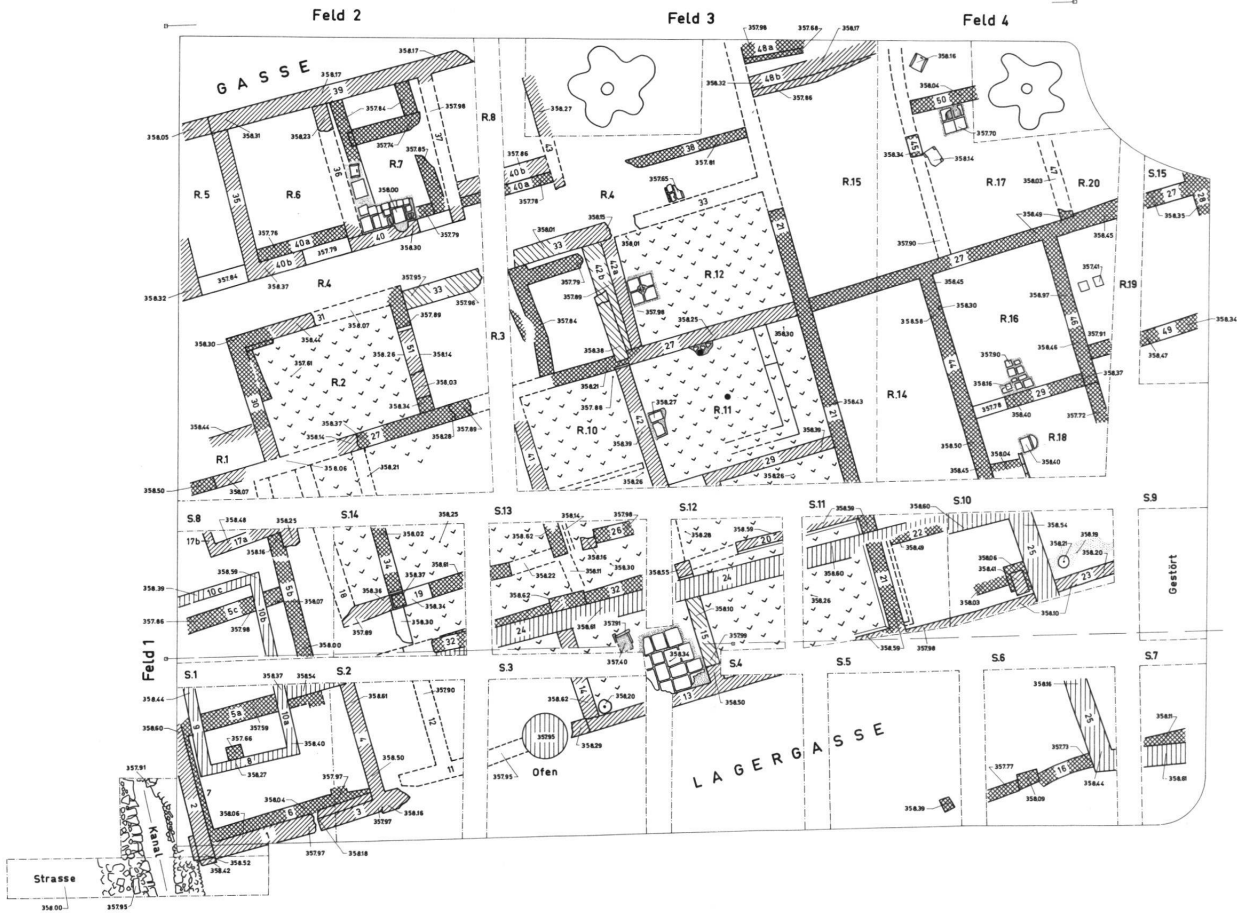
ÜBERSICHTSPLAN DER STEINBAU-PERIODEN
