Die Ausgrabungen von 1964 in der Dorfkirche Windisch

Autor(en): **Lüdin, Oswald / Ettliger, Elisabeth / Wiedemer, Hans Rudolf**

Zeitschrift: **Jahresbericht / Gesellschaft Pro Vindonissa**

I. Bericht des Grabungsleiters

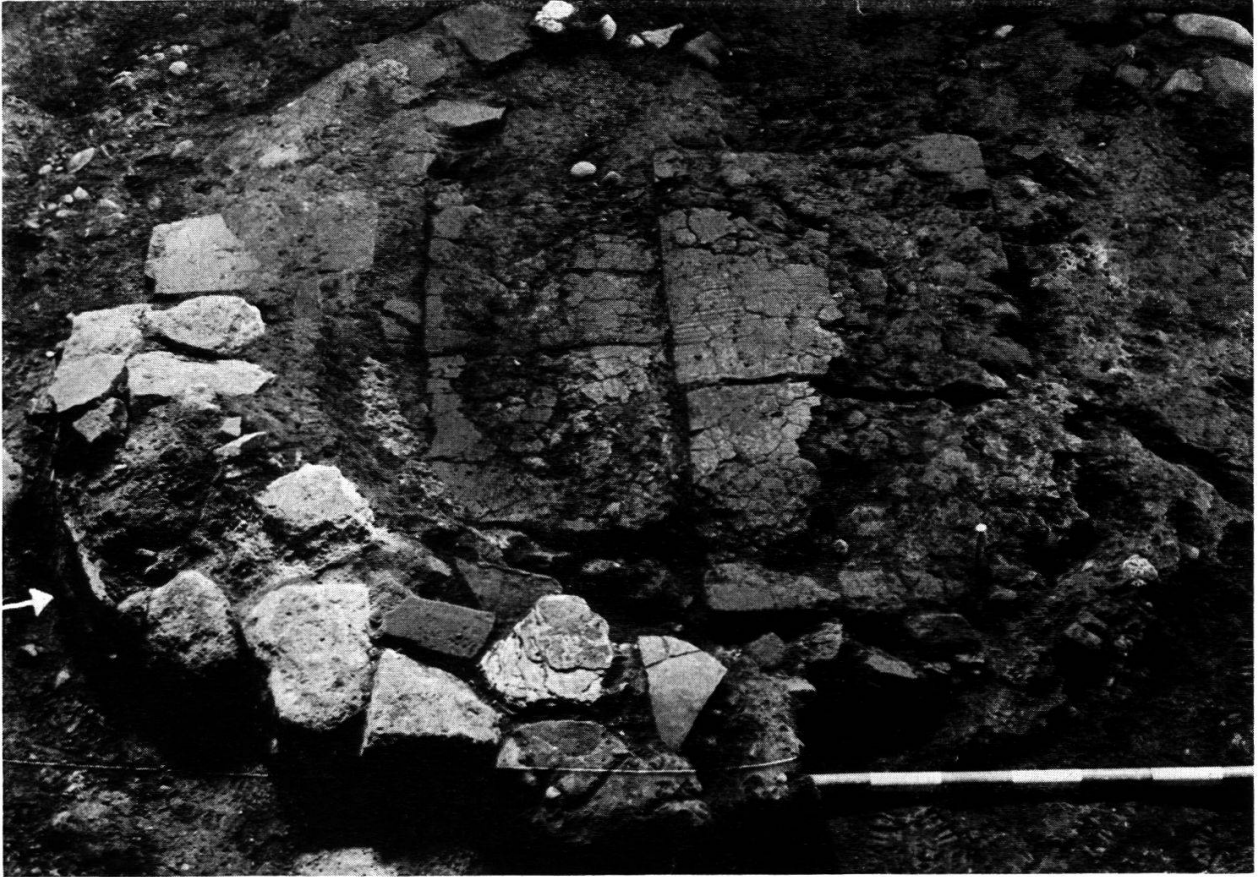
Abb. 8. Kirche Windisch 1964. Reste des Backofens im Feld V.
Der Pfeil am linken Rand bezeichnet ein erhalten gebliebenes Verputzstück.

Etwas älter als die eben beschriebenen Funde ist der Backofen in Feld V. Selbst in seinem arg zertrümmerten Zustand stellte er ein Schaustück unserer Grabung dar (Abb. 8). Nur wenige Reste waren noch vorhanden, doch blieb wie durch ein Wunder an der östlichen Peripherie der Anlage ein kleines, aufrechtstehendes Verputzstück erhalten, das eine Deutung derselben als Backofen ermöglichte. Die Oberfläche des Verputzes war nach zwei Richtungen hin gebogen, was einerseits auf einen kreisförmigen Grundriß der zugehörigen Konstruktion, andererseits auf einen kuppelartigen Aufbau des Ganzen schließen ließ. Am unteren Rand des Verputzstückes entdeckten wir einen vorspringenden Saum, der höchstwahrscheinlich auf dem Fußboden aufgesessen hatte. Dessen Höhe konnte daraus ohne weiteres bestimmt werden und war mit derjenigen der ersten Heizfläche des Ofens identisch.

Im Ofen selbst muß eine beträchtliche Hitze geherrscht haben, denn der für die Kuppel verwendete Lehm erschien stark gerötet, und einzelne in der Wandung eingelassene Kalksteine waren weiß verbrannt. Die Heizfläche, die aus 8 cm dicken

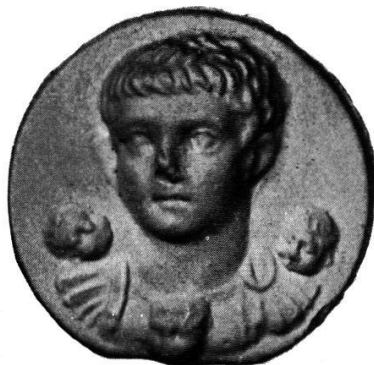
Abb. 11. Kirche Windisch 1964. Abguß des Glasedaillons; 1:1. Photo Schweizer. Landesmuseum.
