Die Konservierung des römischen Theaters Lenzburg

von Peter Accola

Die Arbeitsaufnahme erfolgte am 16. April. Wie im letzten Sommer wurden ein Maurer und zwei Handlanger eingesetzt. Bei der schrittweisen Aufdeckung und Sanierung der Mauerzüge in der nördlichen Hälfte des Theaters konnte nach der bisherigen Arbeitsweise vorgegangen werden (JbGPV 1969/70 S. 120/121).

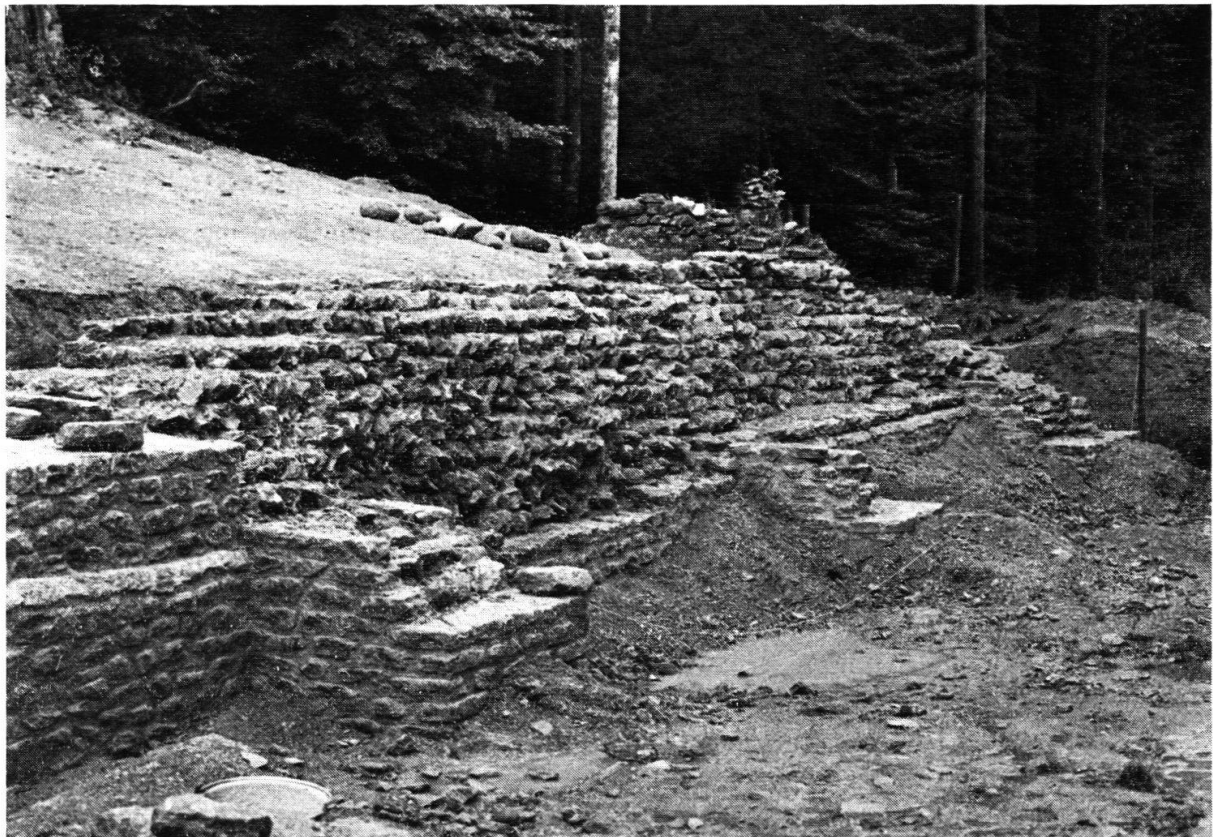
Abb. 1. Theater Lenzburg, Frontmauer vor der Konservierung

Die obere Rundmauer im ersten Sektor Nord erhielt einen Eisenbetonkern. Wir stießen an drei Stellen in den oberen Sektoren auf schwere Quader, bei denen es sich um ehemalige Sitzstufen handeln dürfte. Sämtliche Maueransichten wurden steingerecht gezeichnet. Schon Anfang Mai mußte neues Steinmaterial beschafft werden. Wir konnten dabei nochmals auf die Steindeponie der Strafanstalt Lenzburg zurückgreifen und ihr etwa 24 m³ Material entnehmen. Im Juni erhielten wir zusätzliche Hilfe durch Herrn R. Maag, unter dessen Leitung die neue Sondierungen im Bühnenraum und im nördlichsten Teil des Theaters standen. Zur Freilegung der Frontmauer setzten wir einen Trax ein (Abb. 1 und 2).
