Enquête sur les logements de concierges à Genève

Enquête sur les logements de concierges à Geneve*)

faite en été 1927 par la Commission de Salubrité de la Société pour l'amélioration du logement.

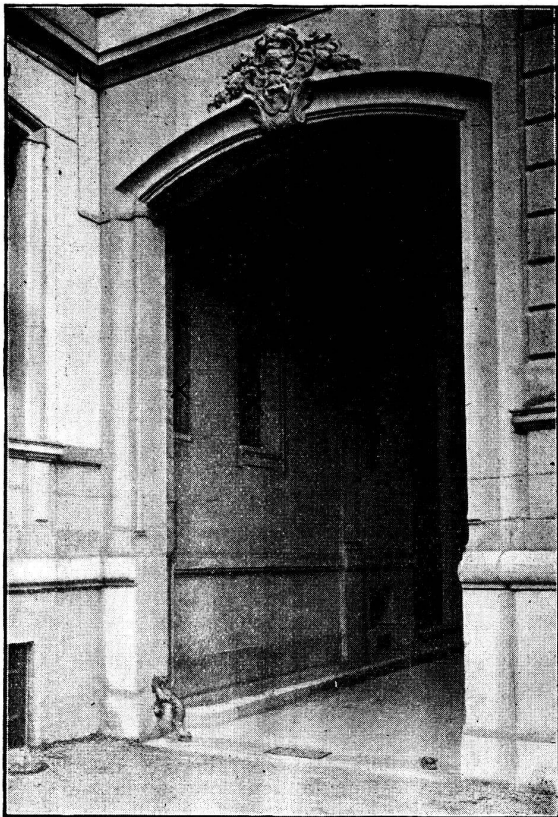
Dans un immeuble du meilleur quartier de la ville, le logis de la concierge est si sombre qu'elle laisse brûler une lampe toute la journée.
