Zeitschrift: Habitation : revue trimestrielle de la section romande de l'Association Suisse pour l'Habitat
Band: 37 (1965)
Heft: 7

Château d'eau hollandais habillé d'aluminium

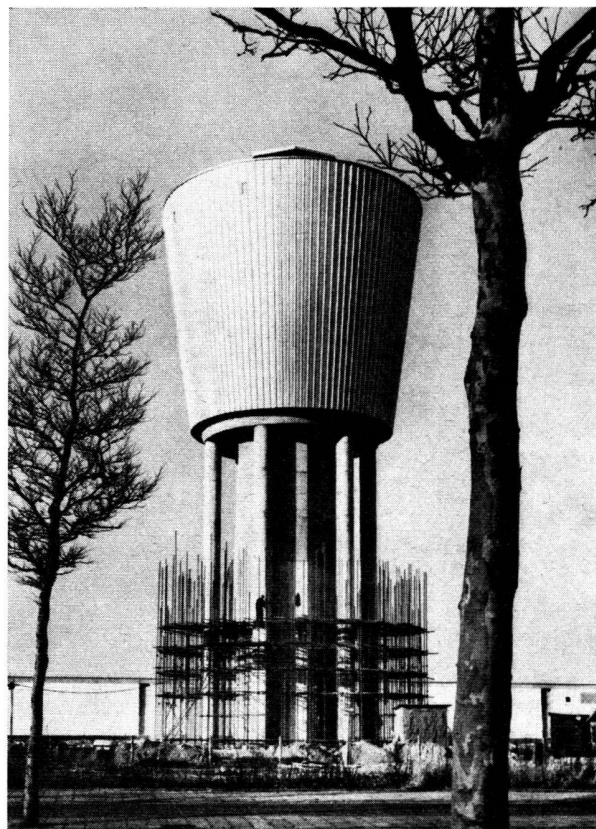
Aux environs d'Amsterdam, un château d'eau avec réservoir en acier vient de recevoir son habillage en aluminium. L'architecte désirait en effet que le réservoir de 15 m. de hauteur soit revêtu sans qu'apparaissent de recouvrements transversaux horizontaux.

L'exécution des travaux était confiée à l'entreprise hollandaise Braat, d'Alphen a. d. Rijn. Celle-ci, en collaboration avec le bureau d'architecture de l'Alusuisse, mit au point un système d'accrochage permettant de fixer les éléments de revêtement de 15 m. de longueur sans vis ni rivets apparents et de façon qu'ils résistent aux tempêtes de vent. De plus, ce système d'accrochage s'applique sans difficulté aux bandes à découpe trapézoïdale.

Les profilés (3,5 t.) ont été livrés en alliage d'aluminium Extrudal (AlMgSi0.5), tandis que les 4 t. de tôle sont en aluminium pur. Il est encore intéressant de savoir que l'ensemble de la construction aluminium a été laissé à l'état naturel, c'est-à-dire sans traitement de surface.
