Société coopérative d'habitation, Lausanne

Groupe du Boisy
Rémy Ramelet, architecte

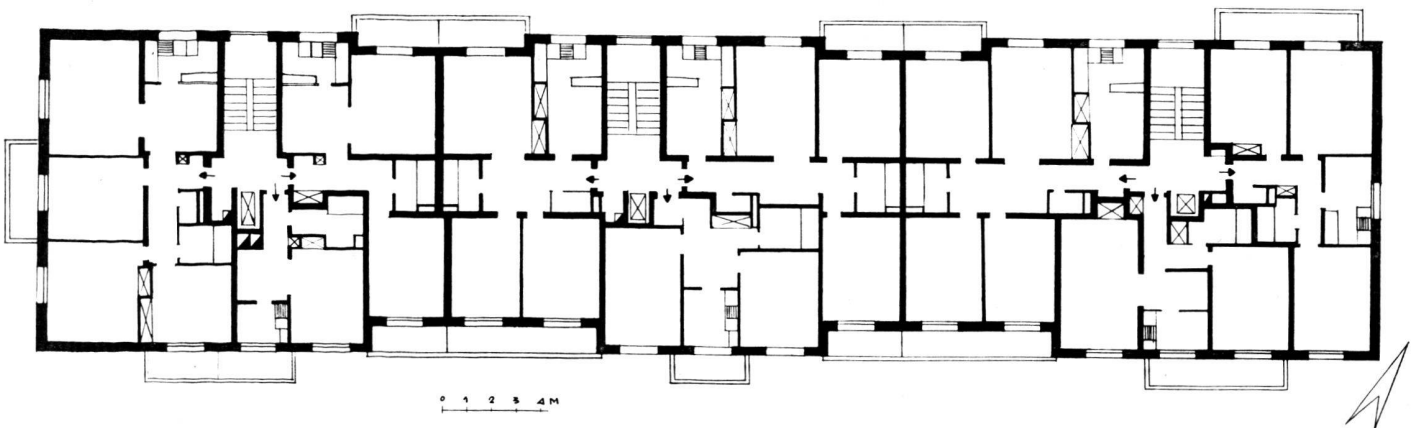
Plan d'étage

Chaque parcelle permettait de construire un immeuble de soixante-six logements de une à quatre chambres, soit 198 au total. Par suite de suroccupation dans l'industrie du bâtiment, cet ensemble fut réalisé en trois étapes et subit de ce fait les hausses successives du coût de la construction dont l'évolution se présente comme il suit:
