Zeitschrift: Habitation : revue trimestrielle de la section romande de l'Association Suisse pour l'Habitat

Artikel: Rénovation d'un immeuble de logements à l'avenue de Collonges à Lausanne

Autor: Wintsch, Serge

RÉNOVATION D'UN IMMEUBLE DE LOGEMENTS À L'AVENUE DE COLLONGES À LAUSANNE

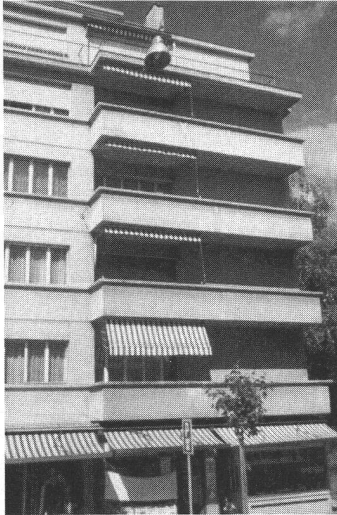
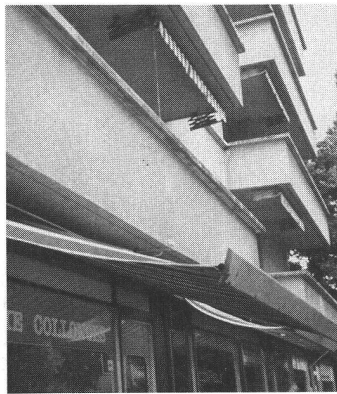
Avant...
