# Gilamont envers et contre tout

Autor(en): **Petit-Pierre, Marie-Christine**

Zeitschrift: **Habitation : revue trimestrielle de la section romande de l'Association Suisse pour l'Habitat**

Band (Jahr): **68 (1996)**

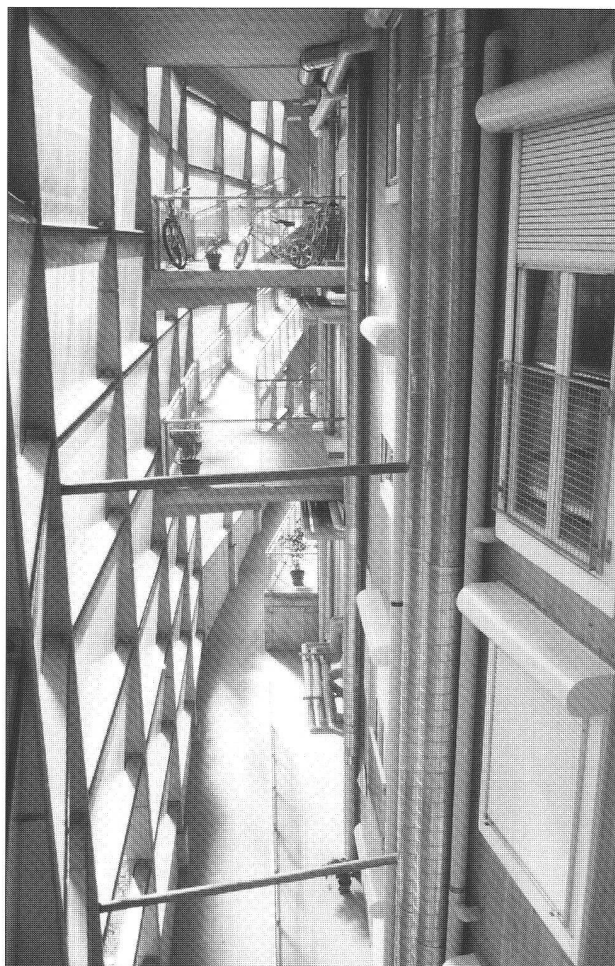
*Cette photo présente l'organisation des coursives. Elle démontre la qualité de la conception du projet.*

Pour protéger les habitants du bruit de la route qui sangle l'immeuble, un espace tampon a été créé. La façade de l'immeuble, en bois, donne sur une coursive, sorte de deuxième peau habillée de verre armé. Elle sert également de gaine technique, les tuyaux

sont tous apparents, d'accès facile. Sur cet espace donnent les portes des appartements, les passerelles des appartements supérieurs. Les paliers desservent un ou deux appartements, ils sont comme des petits balcons, et vécu comme tels par les habitants qui installent des pots de fleurs sur cette surface.

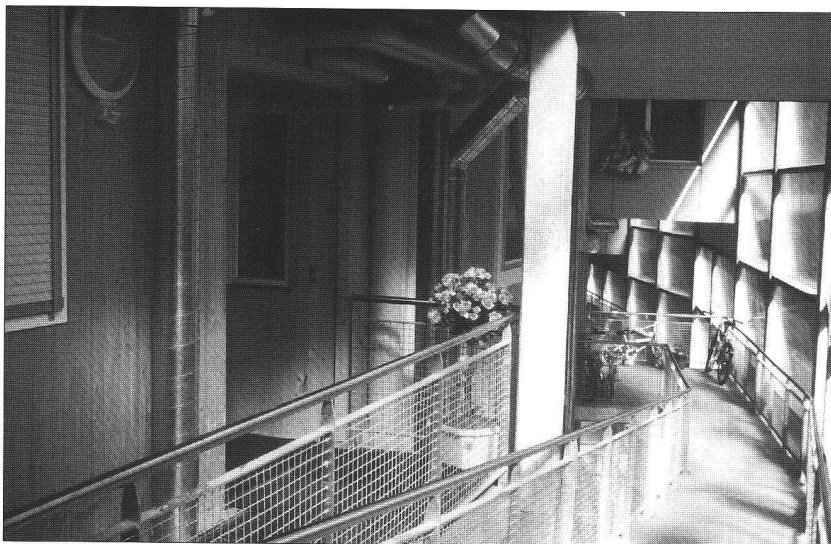
*La construction en ellipse (photo du haut) est imposée par des données pratiques remarquablement interprétées. Ci-contre: une autre vue de la coursive.*
