DE L'ESPACE DANS LE VOLUME EXISTANT?

Histoire d'une rénovation: La Fauvette, Lausanne

Guy Nicollier

« Chemin de la Fauvette 1 », Lausanne

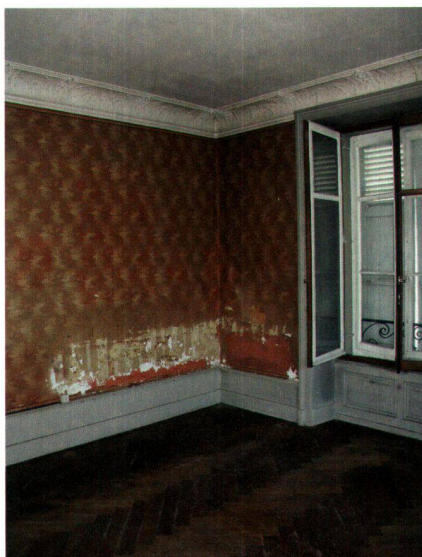
Une chambre avant les travaux.

Une expertise préliminaire a démontré la nécessité d'une rénovation complète dans un immeuble de bonne qualité constructive. Revêtements usagés, électricité, installations sanitaires et de cuisine en fin de vie, isolation insuffisante, sous-sols insalubres... Le coût estimé des travaux de « mise à jour » a immédiatement stimulé une réflexion parallèle sur le plan des appartements.

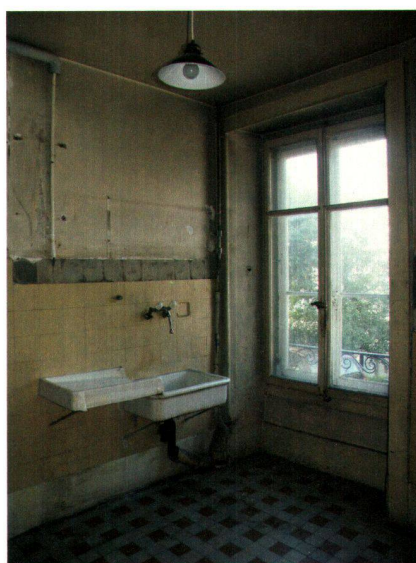
Une cuisine avant les travaux

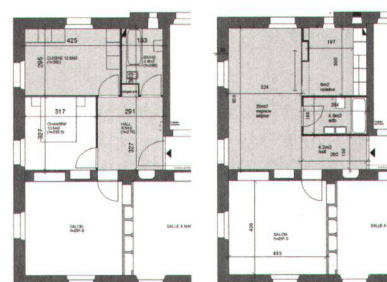
Exemples de variantes étudiés

Par esquisses successives, les mandataires ont exploré les possibilités de la surface et des structures existantes. Les avantages et les défauts de chaque variante (près d'une dizaine) furent analysés et comparés, d'abord par les architectes, puis avec le représentant du propriétaire: « Un petit nombre seulement ont été présentées au maître de l'ouvrage, il n'a jamais vu la plupart d'entre elles car nous les avons éliminées de notre propre chef. C'est la plus simple (limpide) et la plus rationnelle qui fut finalement réalisée.» Les critères d'analyse furent aussi bien d'ordre quantitatif (surface des pièces, importance du chantier) que fonctionnel (relation entre les pièces, flexibilité de l'usage, facilités d'ameublement) et qualitatif (enfilades, vues, lumière).

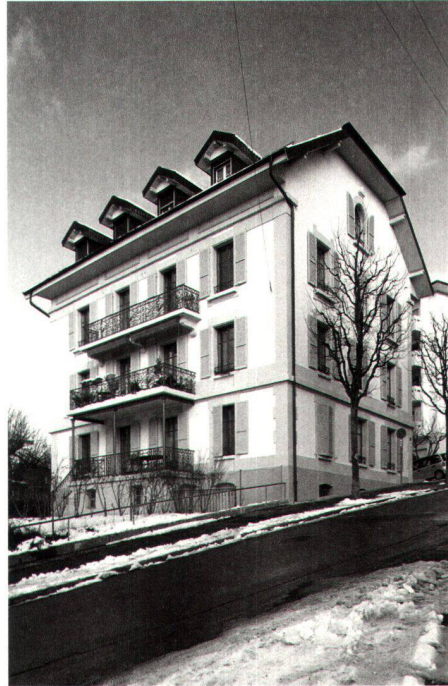
Vue extérieure après les travaux

Outre les modifications du plan et les gains d'espace, la transformation a également porté sur des aspects thermiques (fenêtres isolantes, dalle sur sous-sol isolée, création de plancher isolant sur planchers existants), sur les aménagements extérieurs (remplacement de la moitié des surfaces asphaltées du parking par des surfaces végétalisées drainantes, création d'un nouveau jardin), réfection complète des accès, assainissement des murs enterrés (mise en place de drainage), etc...
