# Rénovations : tirées aux encoignures

## Tirées aux encoignures

Les deux tours jumelles du Sihlweid sont en pleine métamorphose. La première a déjà reçu une enveloppe solaire flambant neuve et offre des appartements plus grands et plus confortables. La coopérative d'habitation Zurlinden a réussi cette rénovation lourde quasi sans déloger ses locataires.

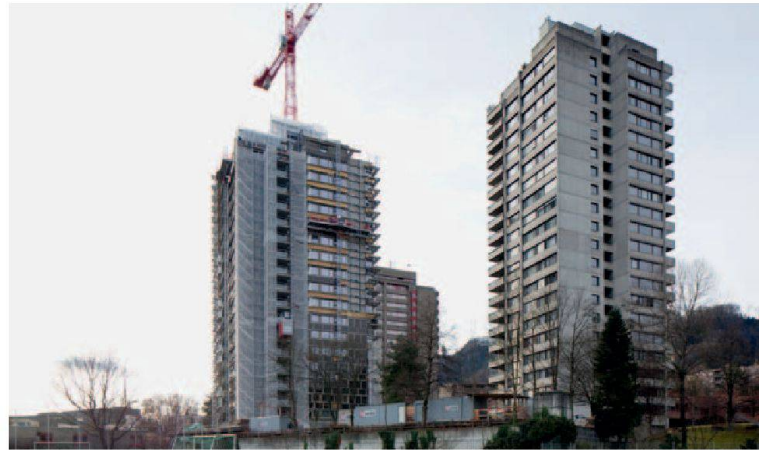
*Les 170 appartements des deux tours trentenaires seront transformés les uns après les autres.*

La plus-value de l'opération est évidente, puisqu'au gain de confort et à l'efficacité énergétique s'ajoute encore une nouvelle offre en logements. Les interventions sont toutefois restées ponctuelles: l'enveloppe du bâtiment a été tirée vers l'extérieur sur trois côtés et les balcons d'angle se trouvent maintenant sur un module adossé à la façade. Au lieu de les fixer avec des éléments de construction légère usuels, le maître d'ouvrage a privilégié un système préfabriqué lourd qui devrait tenir sans problème durant les deux prochaines générations de locataires. L'espace habitable ne devrait pas manquer non plus à l'avenir. Selon l'architecte Karl Bühler, du bureau Harder Haas Partner AG, la plupart des appartements ont gagné environ 25% d'espace habitable. Les appartements de 3,5 pièces font maintenant 90 m<sup>2</sup> et les 4,5 pièces ont passé de 93 m<sup>2</sup> à 112 m<sup>2</sup>. Ce supplément d'espace a permis de redessiner les plans et dans chaque grande unité d'habitation, un WC compact a pu être ajouté. Dans tous les appartements, les étroites kitchenettes d'origine ont été troquées contre une grande cuisine habitable de 20 m<sup>2</sup>. Et grâce aux généreux vitrages de 2,5 m de hauteur, les appartements baignent désormais dans une généreuse lumière naturelle. Des ouvertures plus généreuses, encore soulignées par les nouveaux balcons qui s'alignent sur l'angle élargi de l'im-

meuble. Et comme une structure annexe a été ajoutée à la façade nord de la tour, isolant au passage la cage d'escaliers, même les plus petits appartements jouissent désormais de leur propre balcon.

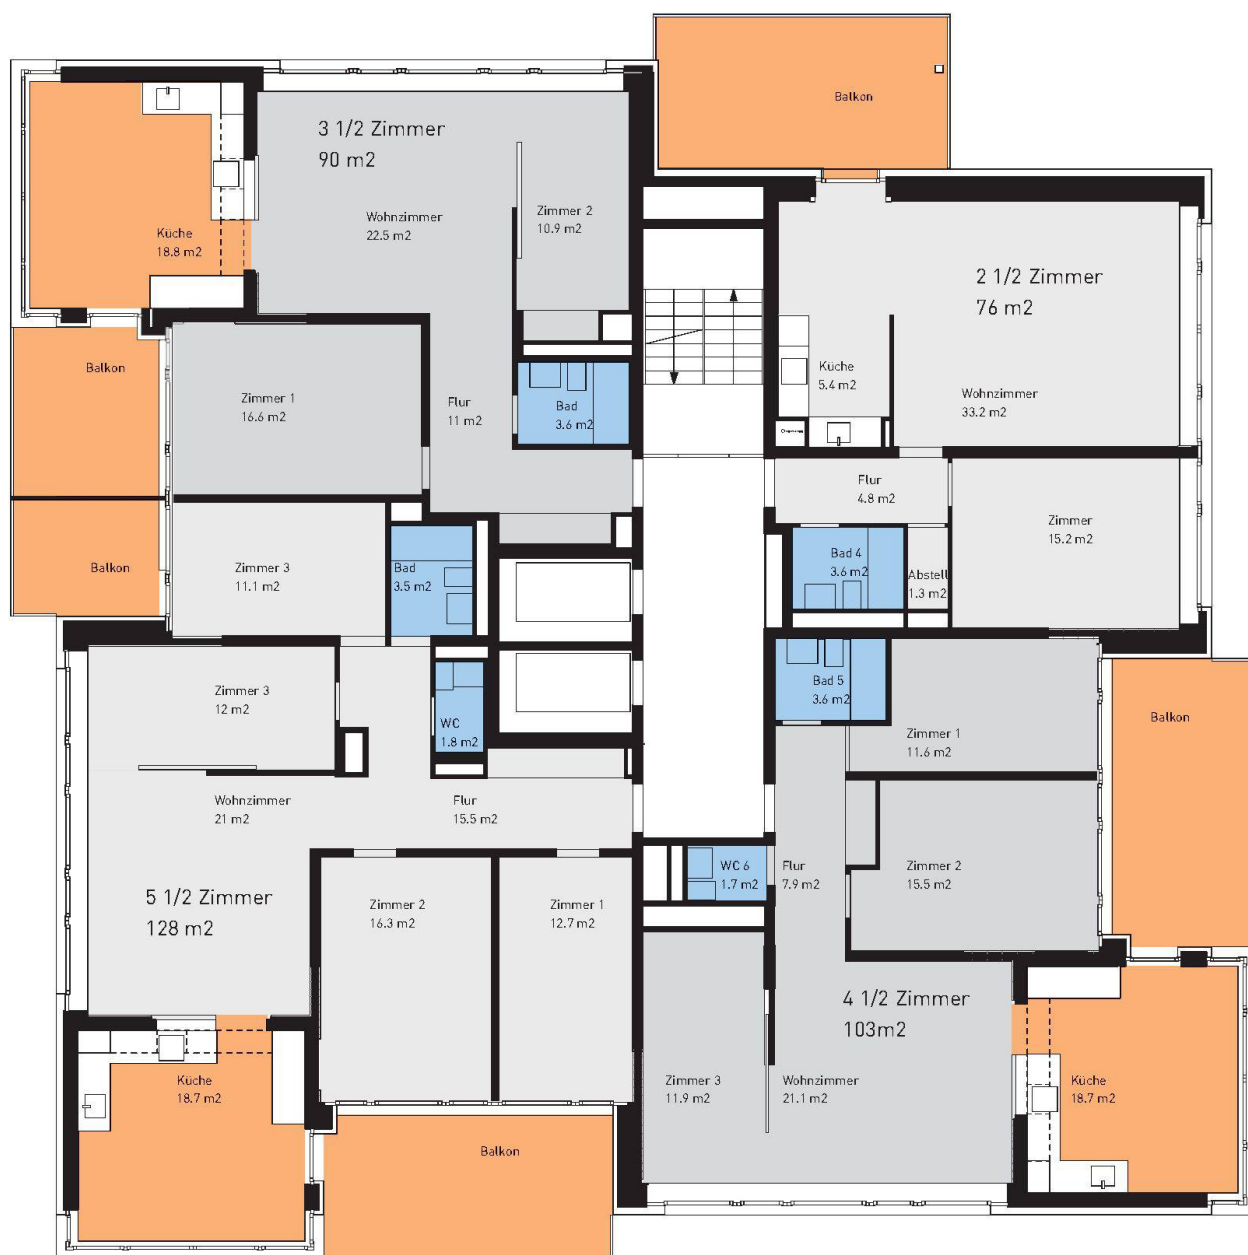
Plan d'étage, avec en bleu les parties rénovées, en gris les parties inchangées et en orange les parties ajoutées.

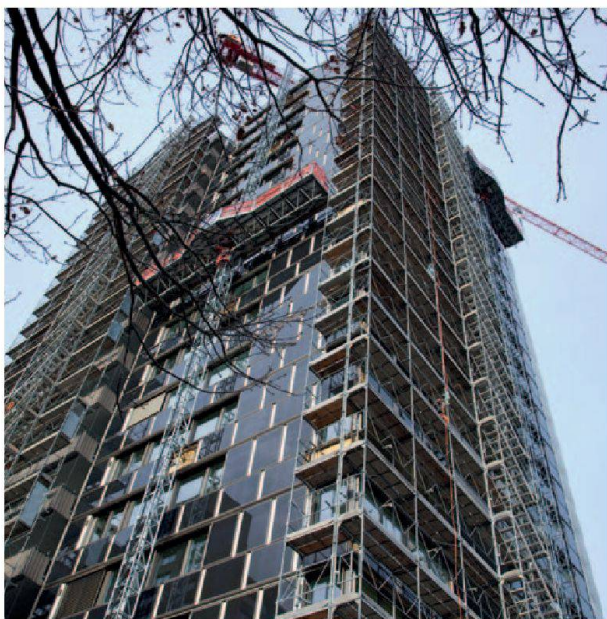
La nouvelle façade solaire et ses nouveaux balcons.

Les façades solaires contribuent bien évidemment beaucoup à l'excellent bilan énergétique. La petite tour en est déjà recouverte et les quatre façades de la grande tour jumelle le seront bientôt. Pour chacun des immeubles, les panneaux solaires vont produire environ 48 000 kWh d'électricité par an, ce qui peut couvrir en gros les besoins d'une quarantaine d'appartements. Un rendement certes pas des plus impressionnants, à cause de l'orientation ver-

titale des panneaux, mais qui constitue tout de même un exploit architectural et malgré tout un bon compromis esthétique. «Si nous avions recouvert les tours avec des façades solaires brillantes en verre, elles auraient ressemblé à des tours de bureaux», raconte Rolf Hefti en faisant allusion aux craintes manifestées initialement par les services administratifs de la construction et de l'urbanisme.

Un détail important mérite encore d'être relevé, c'est le fait que c'est la coopérative d'habitation Zurlinden qui elle-même a conçu sa façade solaire, qui elle-même a acheté les différents éléments et les a elle-même assemblés sur place. Les murs extérieurs sont structurés par un rythme de façade donné par les armatures des balcons et des cales d'espacement métalliques. Une solution aussi motivante qu'économique, puisque d'autres alternatives de façades, même sans production d'énergie, auraient coûté plus cher, selon les calculs de Rolf Hefti.
