Artikel: Rénovations : tirées aux encoignures

Tirées aux encoignures

Les deux tours jumelles du Sihlweid sont en pleine métamorphose. La première a déjà reçu une enveloppe solaire flambant neuve et offre des appartements plus grands et plus confortables. La coopérative d'habitation Zurlinden a réussi cette rénovation lourde quasi sans déloger ses locataires.

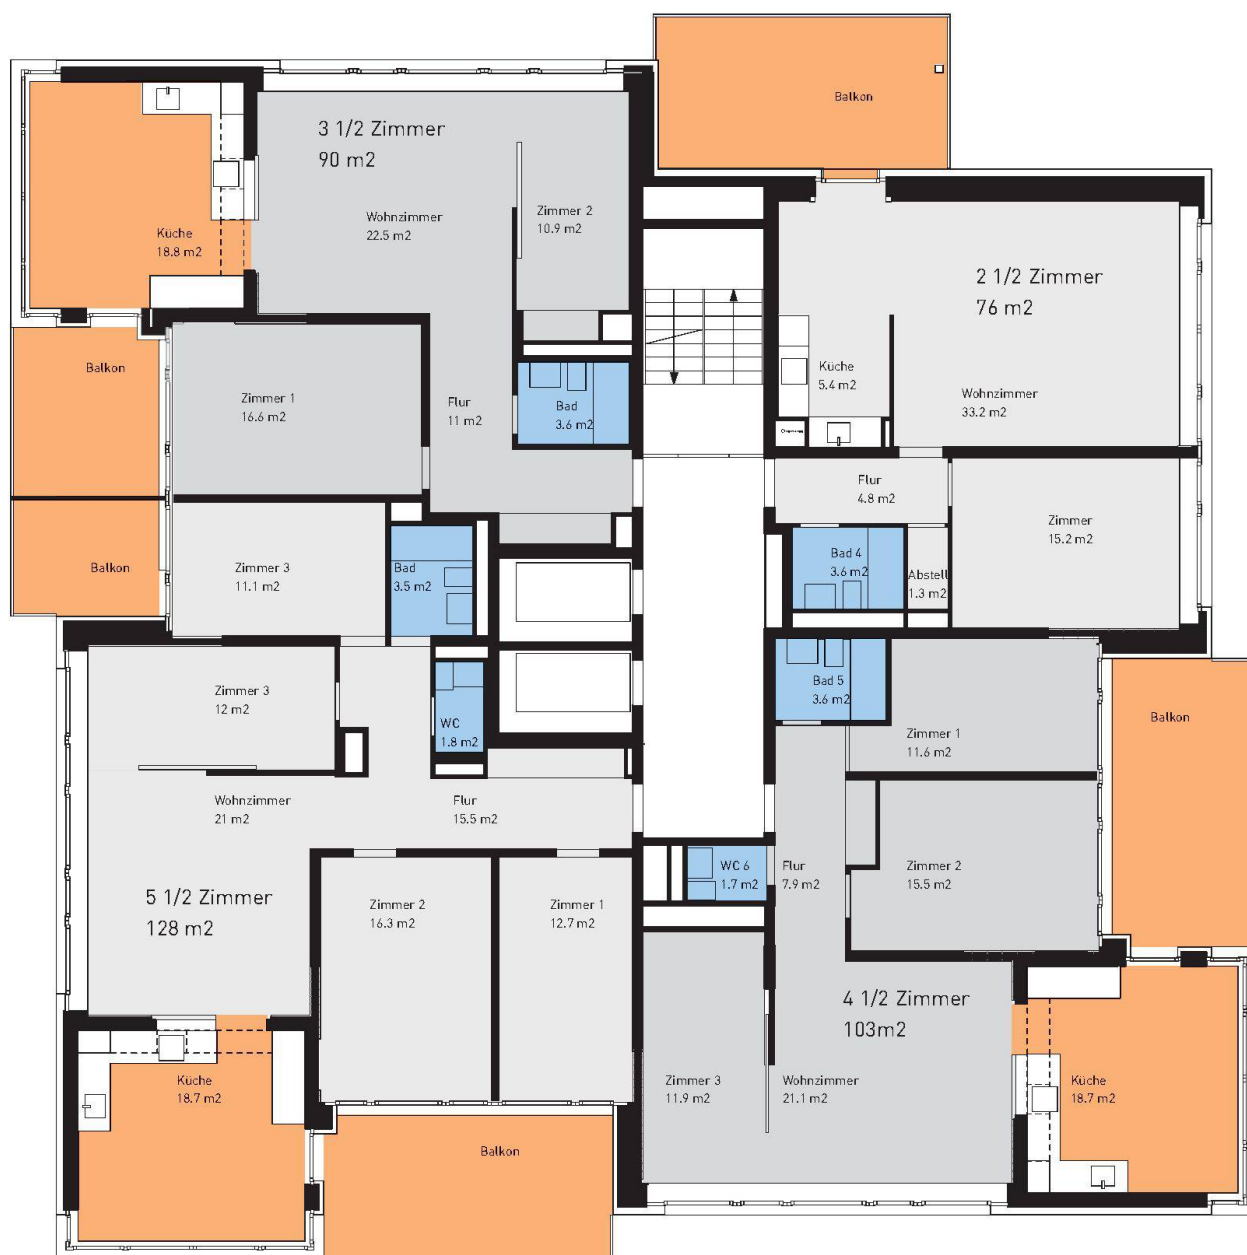
Plan d'étage, avec en bleu les parties rénovées, en gris les parties inchangées et en orange les parties ajoutées.

La plus-value de l'opération est évidente, puisqu'au gain de confort et à l'efficacité énergétique s'ajoute encore une nouvelle offre en logements. Les interventions sont toutefois restées ponctuelles: l'enveloppe du bâtiment a été tirée vers l'extérieur sur trois côtés et les balcons d'angle se trouvent maintenant sur un module adossé à la façade. Au lieu de les fixer avec des éléments de construction légère usuels, le maître d'ouvrage a privilégié un système préfabriqué lourd qui devrait tenir sans problème durant les deux prochaines générations de locataires. L'espace habitable ne devrait pas manquer non plus à l'avenir. Selon l'architecte Karl Bühler, du bureau Harder Haas Partner AG, la plupart des appartements ont gagné environ 25% d'espace habitable. Les appartements de 3,5 pièces font maintenant 90 m² et les 4,5 pièces ont passé de 93 m² à 112 m². Ce supplément d'espace a permis de redessiner les plans et dans chaque grande unité d'habitation, un WC compact a pu être ajouté. Dans tous les appartements, les étroites kitchenettes d'origine ont été troquées contre une grande cuisine habitable de 20 m². Et grâce aux généreux vitrages de 2,5 m de hauteur, les appartements baignent désormais dans une généreuse lumière naturelle. Des ouvertures plus généreuses, encore soulignées par les nouveaux balcons qui s'alignent sur l'angle élargi de l'im-

meuble. Et comme une structure annexe a été ajoutée à la façade nord de la tour, isolant au passage la cage d'escaliers, même les plus petits appartements jouissent désormais de leur propre balcon.

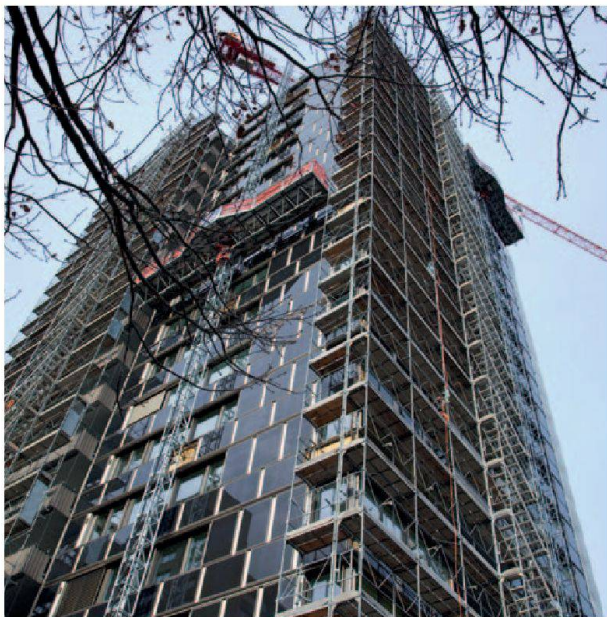
La nouvelle façade solaire et ses nouveaux balcons.

Les façades solaires contribuent bien évidemment beaucoup à l'excellent bilan énergétique. La petite tour en est déjà recouverte et les quatre façades de la grande tour jumelle le seront bientôt. Pour chacun des immeubles, les panneaux solaires vont produire environ 48 000 kWh d'électricité par an, ce qui peut couvrir en gros les besoins d'une quarantaine d'appartements. Un rendement certes pas des plus impressionnants, à cause de l'orientation ver-

titale des panneaux, mais qui constitue tout de même un exploit architectural et malgré tout un bon compromis esthétique. «Si nous avions recouvert les tours avec des façades solaires brillantes en verre, elles auraient ressemblé à des tours de bureaux», raconte Rolf Hefti en faisant allusion aux craintes manifestées initialement par les services administratifs de la construction et de l'urbanisme.

Un détail important mérite encore d'être relevé, c'est le fait que c'est la coopérative d'habitation Zurlinden qui elle-même a conçu sa façade solaire, qui elle-même a acheté les différents éléments et les a elle-même assemblés sur place. Les murs extérieurs sont structurés par un rythme de façade donné par les armatures des balcons et des cales d'espacement métalliques. Une solution aussi motivante qu'économique, puisque d'autres alternatives de façades, même sans production d'énergie, auraient coûté plus cher, selon les calculs de Rolf Hefti.
