# Unwetterjahr 1999

Autor(en): **Tanner, Peter**

Zeitschrift: **Mitteilungsblatt / Berner Heimatschutz**

### Unwetterjahr 1999

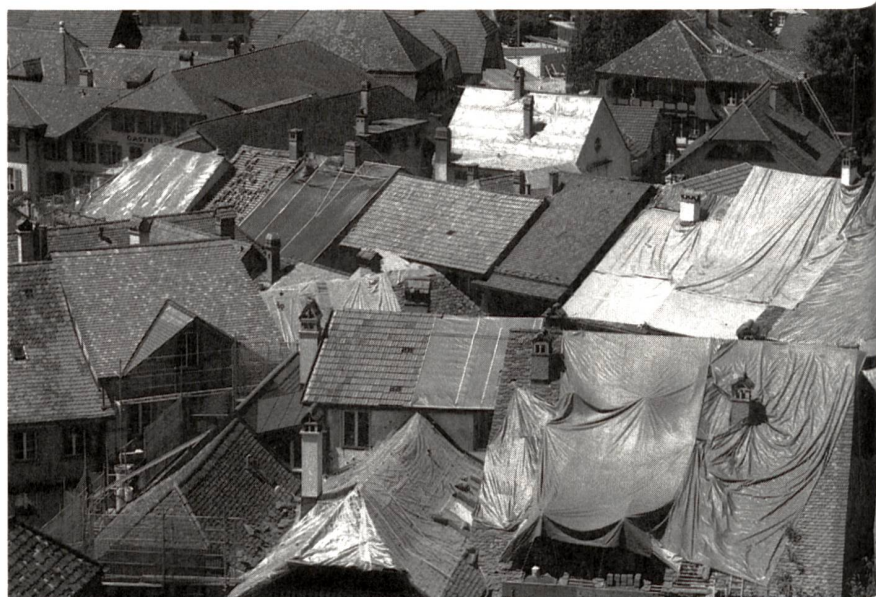
Im Stedtl bot sich nach dem ersten Schock ein erschreckendes Bild: Glasscherben zerstörter Dachfenster und Autoscheiben, Blätter entlaubter Bäume, von den Wassermassen hergespülter Schlamm und überall zerbrochene Ziegel. Die alten, teilweise noch handgemachten Biberschwanzziegel vermochten der Wucht des Hagelschlags, besonders wetterseitig, nicht standzuhalten. Sie rutschten über die Dachfläche hinunter oder blieben am Dachrand hängen und bildeten dort eine Gefahr für sich darunter befindende Personen und Objekte.

Dachlandschaft mit Notabdeckungen.

Die mobilisierten Wehrdienste hatten alle Hände voll zu tun. Keller wurden ausgepumpt. Fussgänger und Verkehr mussten umgeleitet werden. Zusammen mit Dachdeckerequipen wurden die Leckstellen auf den Dächern provisorisch mit Blachen abgedeckt. Ein Krisenstab unter der Leitung des Gemeinderats koordinierte die Notmassnahmen und Aufräumarbeiten von Wehrdiensten, Zivilschutz, freiwilligen Helfern und Handwerkern.

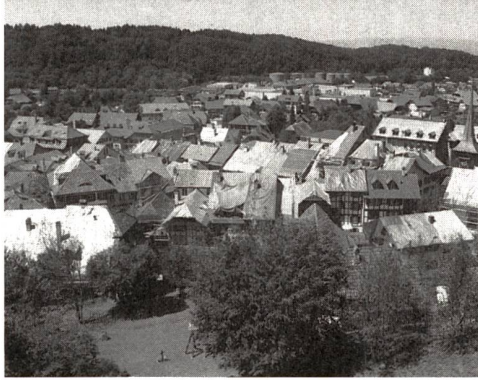
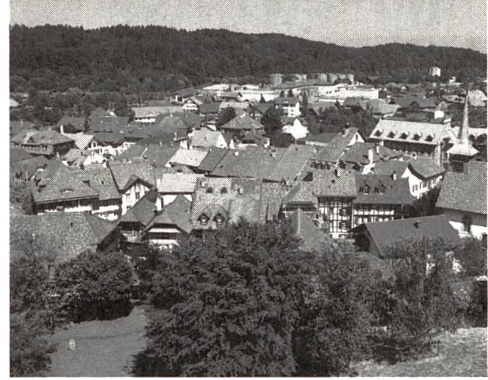
Blick auf die Laupener Altstadt  
vor und nach den  
Sanierungsmassnahmen.

unsachgemässe Instandstellungsarbeiten zusätzliche Schäden entstanden. Die Denkmalpflege stellte Richtlinien auf, die bestimmten, welche Ziegeltypen zur Renovation der Dächer benutzt werden durften.

Im Gegensatz zum Schloss, das als Solitärbau gesondert betrachtet werden musste, war im Stedtl schnell einmal klar, dass im Ensemble naturrote Ziegeltypen als störend empfunden würden. Eine Mischung aus Rapperswiler Antik-Ziegeln wurde hier als ideale Ergänzung zu den bestehenden intakten Restflächen angesehen.

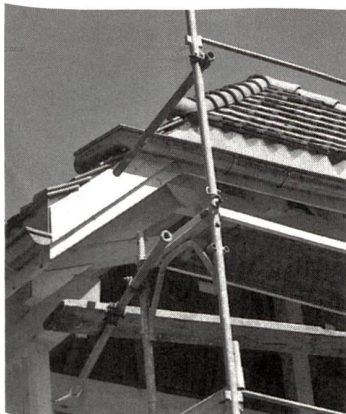
Für den Bauberater frustrierend ist die häufig unsorgfältige Detailgestaltung, insbesondere von Dachrändern, an den sanierten Objekten. Die filigranen, gesägten Ortladen wurden durch schwerfällige Ortgangziegel ersetzt. Bedauernswert ist, dass viele Dachdecker diese bedenkenlos auch bei Schutzobjekten verwendeten. Gespür wäre zudem bei der Detaillierung neuer Unterdächer gefragt gewesen. Wenn auf die Sparren isoliert wird, sollte die entstehende Mehrhöhe im Vordachbereich nicht einfach durch ein 20 Zentimeter breites Einlaufblech abgedeckt werden. Es entsteht so der Eindruck, auf dem Sparren befinde sich eine massive Platte, wo vorher nur die Silhouette des Ziegels zu sehen war. Eigentliche Kleinigkeiten, könnte man meinen, doch das Erscheinungsbild eines Bauernhauses beispielsweise verändert sich dadurch stark.

Detail eines neuen Daches.  
(Fotos: Peter Tanner)
