Beschwerde gegen Abbruch rettet Haus in Münsingen

Zeitschrift: **Heimat heute / Berner Heimatschutz**

Das erhaltenswerte Haus an der Schulhausgasse 8 in Münsingen liegt auch im Ortsbildschutzperimeter und weist damit als Objekt des kantonalen Inventars einen hohen Schutzgrad auf. 2005 sollte es abgebrochen und durch ein grosses Mehrfamilienhaus ersetzt werden. Trotz hohem Schutzgrad brauchte es die vereinten Kräfte der kantonalen Denkmalpflege, des Vereins für Ortsbildschutz Münsingen, der Gestaltungskommission der Gemeinde und des Berner Heimatschutzes, um den Abbruch erfolgreich zu verhindern. Kernstück war der Nachweis, dass eine dem Erhaltungsgebot gerecht werdende Nutzung des Gebäudes für den Eigentümer auf längere Sicht tragbar sei. Daraufhin fand eine Eigentumsübertragung statt, und es erfolgte die Architektenwahl. Nun können

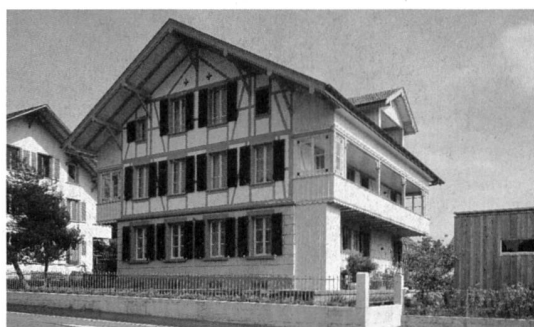
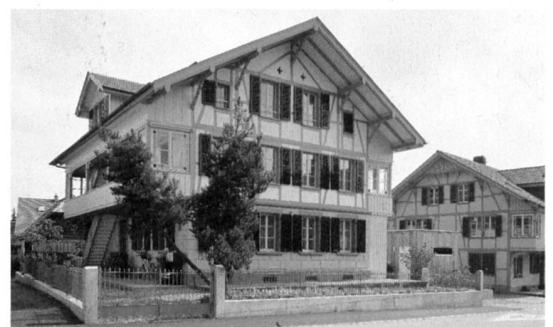
Nach dem Umbau
(Fotos: Hansruedi Riesen,
Solethurn)

Pius Flury beschreibt uns nachfolgend sein Sanierungskonzept. Es liest sich wie ein Krimi, der bis fast in die hintersten Ritzen des Gebäudes führt! «Dachsanieierung mit Dämmung, Unterdach und integrierten Sonnenkollektoren. Neue Dachlukarne auf der Südwestseite analog der bestehenden Lukarne auf der gegenüberliegenden Seite. Denkmalpflegerische Restaurierung der Aussenhülle mit Ersatz der Vor- und Hauptfenster durch neue Holzfenster mit IV-Verglasung und originalen Beschlägen. Rückbau der Sanitärzellen auf der Aussenlaube Südwest mit Instandstellung und Montage neuer Windschutzfenster wie bei der Aussenlaube auf der Nordostseite. Wand- und Deckentäfer demontieren und zwischenlagern. Nach Montage der Innendämmung und der komplett neuen Haustechnik-Verteilung werden die originalen Holzelemente wieder eingebaut. Unter Berücksichtigung der vorgegebenen Schalldämm-anforderungen werden die bestehenden Boden-Konstruktionen über der Holzbalkendecke bis auf den Schiebboden ausgebaut. Die tragenden Holzbalken werden statisch verstärkt und anschliessend wird der Bodenaufbau mit Sandschüttung, neuer Holzplatten-Unterkonstruktion und bestehendem und neuem Fischgrat-Parkett wieder montiert. Der Einbau eines neuen hydraulischen Personenliftes verbindet alle Stockwerke. Die bestehenden Haustechnik-Einrichtungen werden zurückgebaut und ersetzt durch eine Heizanlage mit Erdsonden-Wärmepumpe, Warmwasseraufbereitung mittels Sonnenkollektoren sowie einer neuen Elektroinstallation mit modularen Multimediafunktionen. Das anfallende Regenwasser wird in einem Wassertank gesammelt und dient als Bewässerung der

Gartenanlage sowie als Einspeisung der Brunnenanlage. Die innere Raumstruktur wird bis auf die neuen Nasszellen im Mittelteil beibehalten. Die Umgebung wird im Sinne der ursprünglichen Gestaltung wieder instand gestellt und teilweise mit neuen Elementen ergänzt. Ein neues Nebengebäude in Holzrahmen-Konstruktion mit vertikaler, unregelmässiger Lärchenschalung ersetzt die alte Garage. Das sogenannte Atelier wird mit Haustechnik-Fernleitungen mit dem Hauptgebäude verbunden.»

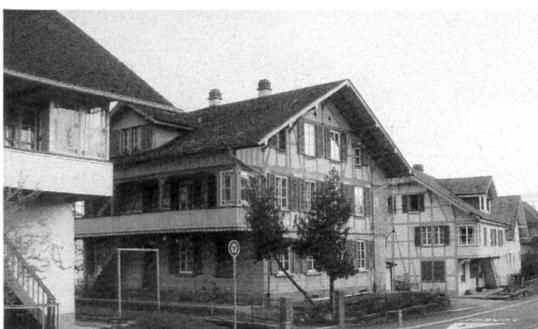
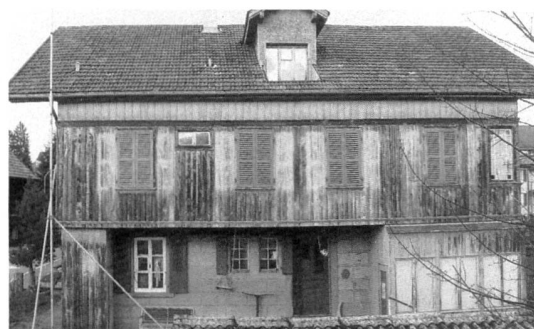
Der beauftragte Architekt Pius Flury aus Solothurn ergänzt u.a.: «... Riegbaukonstruktion der oberen Geschosse mit offenen Holzlauben auf beiden Seiten, Fenster – Vorfenster – Jalousien. Alle drei Wohnungen werden über die Aussentreppen und die Aussenlauben erschlossen. Die innere Aufteilung hat auf allen drei Geschossen eine identische Raumstruktur mit einem Ausbau aus der Entstehungszeit: Parkett und Riemenböden, raumhohe gestrichene Wandtäfer und identisch gehaltene Felderdecken.»

Nordwestfassade und Nordostfassade (Flury und Rudolf, Solothurn)
