Artikel: Was war für die Restauratoren der Schlossruine Farnsburg wegleitend?

Was war für die Restauratoren der Schlossruine Farnsburg wegleitend?

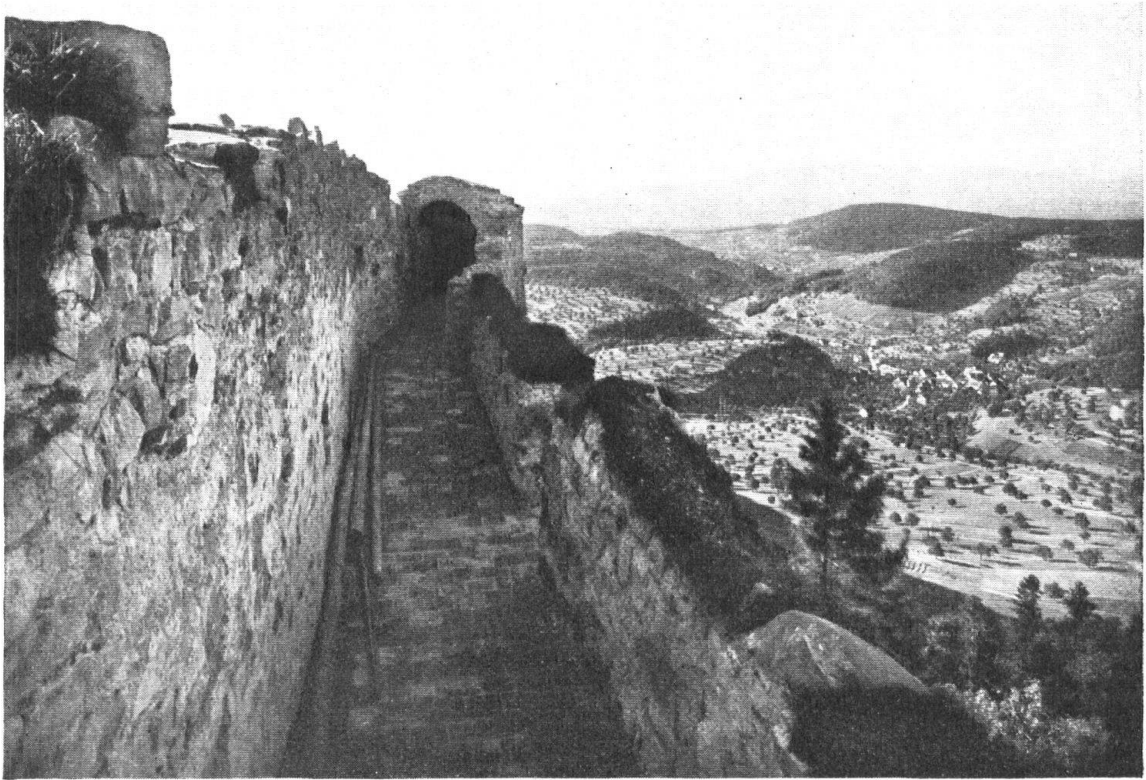
Ausblick vom instandgestellten und wieder zugänglich gemachten Wehrgang auf der Schildmuer. —
Panorama du chemin restauré de ronde.

Was nun den vom Einsender gerügten Aufstieg auf den Wehrgang der Schildmuer betrifft, so ver-

hält es sich damit folgendermassen. Der Einsender ist offenbar der irrümlichen Meinung, dieser Aufstieg habe überhaupt im Mittelpunkt des ganzen Instandstellungswerkes gestanden. Sonst hätte er nicht geschrieben: «Um zu dieser neuerstellten Wendeltreppe zu gelangen, waren weitere Kunstbauten erforderlich.» Die Sache verhält sich vielmehr so, dass eine starke Stützung der in ihrem Weiterbestehen höchst gefährdeten, dem völligen Auseinanderbersten nahen Schildmauer notwendig war. Das Studium dieser Stützungsbaute, die aus technischen Gründen mächtiger aufgeführt werden musste als zuerst geplant war, liess die Idee entstehen, durch Aussparung eines Treppenschachtes im Innern dieser Stütze den Aufstieg auf den erhaltenen Wehrgang der Schildmauer wieder zu ermöglichen. Der ursprüngliche Aufstieg führte über den Dachboden des Palas der Burg, von dem man durch eine heute noch sichtbare Türöffnung auf den Wehrgang gelangte. Dass es sich beim heutigen Aufstieg nicht um etwas Ursprüngliches handeln kann, zeigt deutlich die eingemeisselte Jahreszahl 1931 über dem Zugang zur Treppe. Die zur Belichtung der Wendeltreppe angebrachten Lichtöffnungen erheben durchaus nicht den Anspruch, als «Schießscharten» gedeutet zu werden, wie es der Einsender tut. Sie sind vielmehr, um in der Sprache der Burgenbauleute zu reden, ganz gewöhnliche «Heiterlöcher».

Es ist nicht einzusehen, warum die zur Stützung der Schildmauer ohnehin notwendige Strebe nicht dazu hätte benützt werden sollen, um dem Besucher der Farnsburg den herrlichen Ausblick, den man von der Höhe der Schildmauer herab geniesst, ohne irgendwelchen Nachteil für die Ruine zu verschaffen. Jedenfalls ist die vorhandene Lösung dem vom Einsender empfohlenen Aussichtsturm auf der obern Weid bei weitem vorzuziehen. Abgesehen davon, dass dieser Aussichtsturm bedeutend teurer zu stehen gekommen wäre als die Treppe in der ohnehin notwendigen Strebe, wäre es wohl gründlich verfehlt gewesen, neben die Farnsburg einen solchen Turm zu stellen. Die Burg hat den Berg, auf dem sie gelegen ist, zu dominieren, und sie darf nicht durch einen neuen, sie überhöhenden Bau nachträglich aus ihrer herrschenden Stellung verdrängt werden. Etwas Derartiges wäre schlimm, nicht aber der jetzige in keiner Weise störende Aufstieg auf die Schildmauer. Das Gesagte mag genügen, um die Leser des «Heimatschutz» über die Absichten zu unterrichten, welche die Restauratoren der Farnsburg bei ihrem Werke geleitet haben. Als Festungsbauwerk aus dem spätern Mittelalter verfügt die Farnsburg über ein wehrtechnisches Raffinement wie sonst keine Burg des Basellandes. Es hat sich darum gewiss gelohnt, die interessante Wehranlage wieder aus dem Schutte herauszuarbeiten.
