# Die St. Ulrichskapelle in Rohr

Zeitschrift: **Heimatschutz = Patrimoine**

Band (Jahr): **46 (1951)**

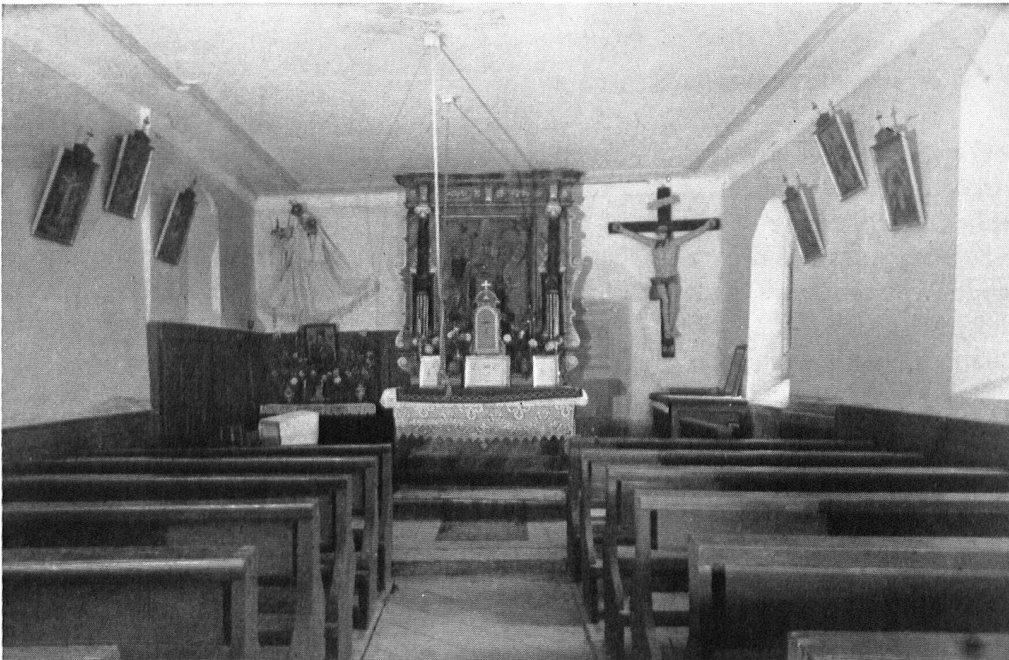
*Inneres der St. Ulrichskapelle in Rohr vor der Instandstellung. Links vom Altar schwebt in ihrem gebühten Kleid die wunderbar-tätige Muttergottes, siehe folgende Seite!*

*A Rohr près d'Olten, la petite église consacrée à Saint Ulrich souffrait depuis trois siècles: tableaux médiocres, plafond de plâtre, dalles de ciment, autel tarabiscoté, et surtout cette Vierge en robe à fleurs... On a gardé le beau crucifix, et la madone de 1510 a retrouvé sa splendeur.*

Gipsdecke, Wandverputz, Zementboden und barocker Altaraufbau mußten weichen. Es trat der alte steinerne Altartisch zutage, es kamen Balkendecke und rauhes Mauerwerk zu Gesicht.

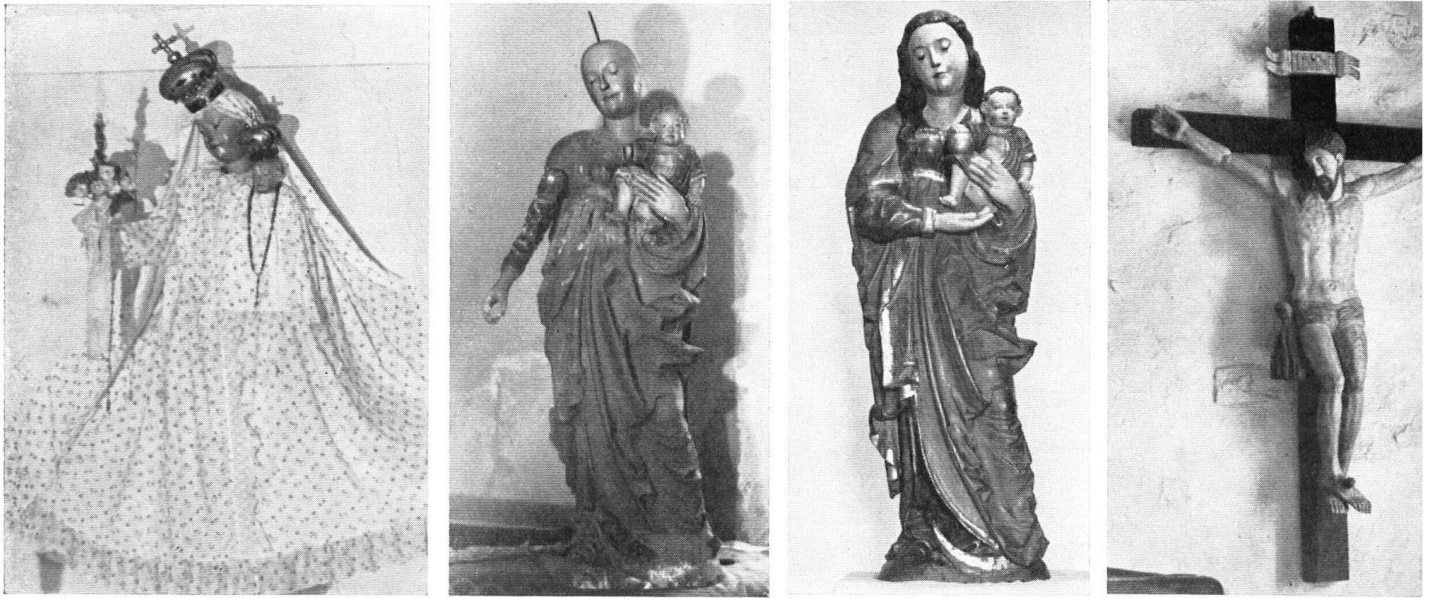
Zustand bis 1943: Maria und Jesuskind in ein großes und weites Getüchle, Prunkrock, gesteckt; beide tragen königliche Kronen, Maria hat in der Hand ein Szepter mit Papierblumenstrauß. Nach Entfernung des Prunkrockes, der Kronen und aller andern Zutaten kam eine stark verunstaltete, in den Kopf- und Armpartien arg mißhandelte, prächtige gotische Statue zum Vorschein, die nach Anton Guldemann in die Schule eines Ulmer Schnitzers gehören dürfte. Datierung 1510. Das Kunstwerk wurde wohl im 18. Jahrhundert so zugerichtet. Der reiche Haarschmuck wurde auf dem Kopf, auf der Schulter und zum Teil auf der Brust abgeschrotet, um dem Kleid einen schöneren Fall zu sichern. Ebenso wurde der rechte Arm herausgesägt, und unter der rechten Schulter befestigte man einen neuen Arm mit zwei Gelenken, wie bei einer Puppe, um der Muttergottes das Papierblumenbouquet in die Hand geben zu können. Pfarrer Albin Fischer in Niedererlinsbach bei Aarau hat 1943 die Statue in diesem Zustand entdeckt und die Anregung zur Renovation gegeben, die Pfarrer Johannes Fischer in Stüßlingen, in dessen Pfarrei die Kapelle steht, Renovator W. Müller, Küßnacht a. R., übertrug.

Heute ist die Madonna von Rohr wieder eine der schönsten Mariendarstellungen weit und breit, von der Ehrfurcht, Würde und Mütterlichkeit ausstrahlen.
