# La reconstruction de Rothenbourg sur la Tauber (Franconie)

Autor(en): **Ritz, J.M.**

Zeitschrift: **Heimatschutz = Patrimoine**

*par J. M. Ritz, ancien directeur de l'office bavarois pour la protection des monuments historiques, à Munich*

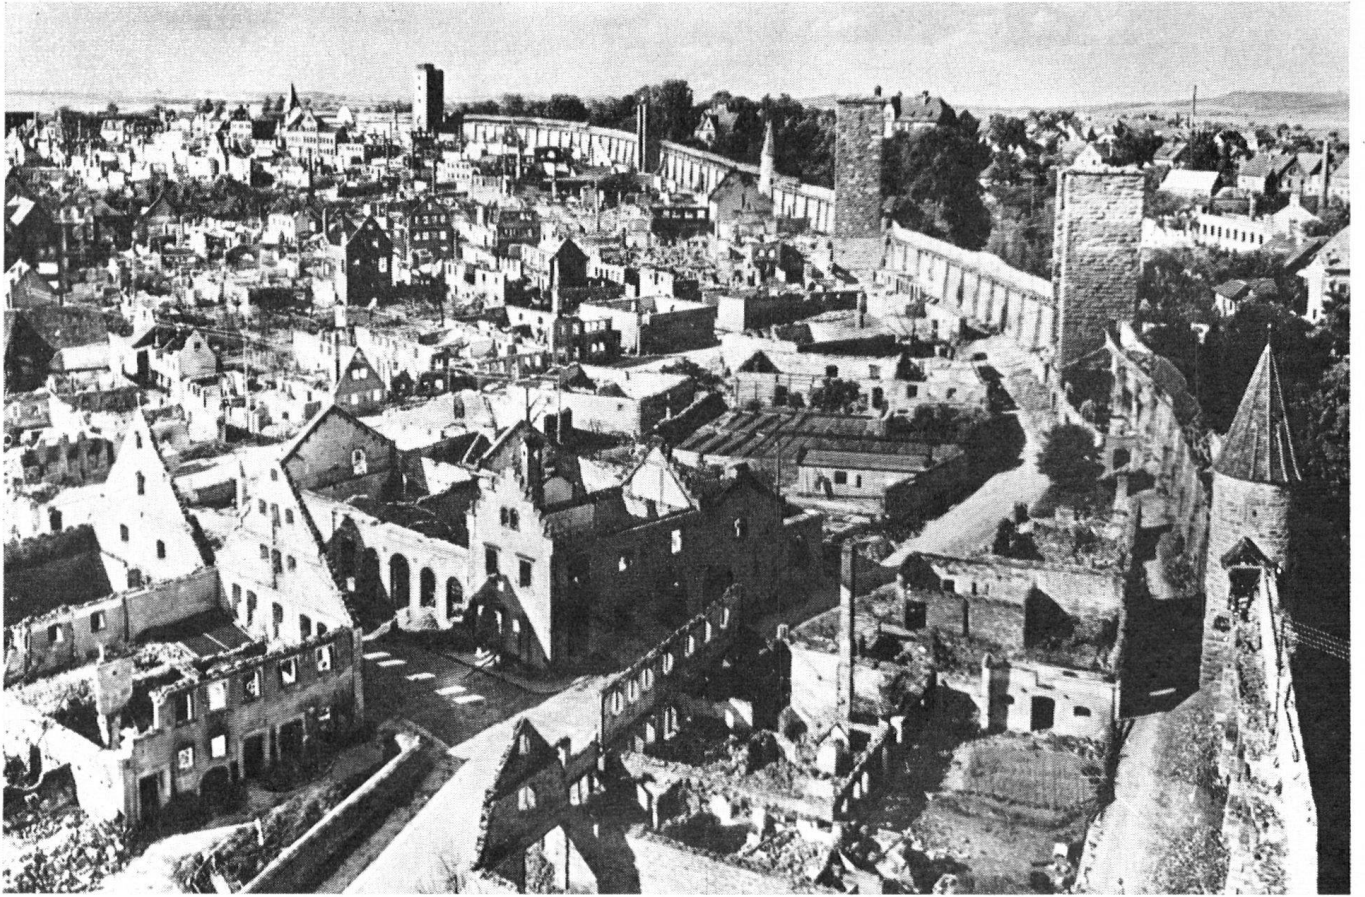
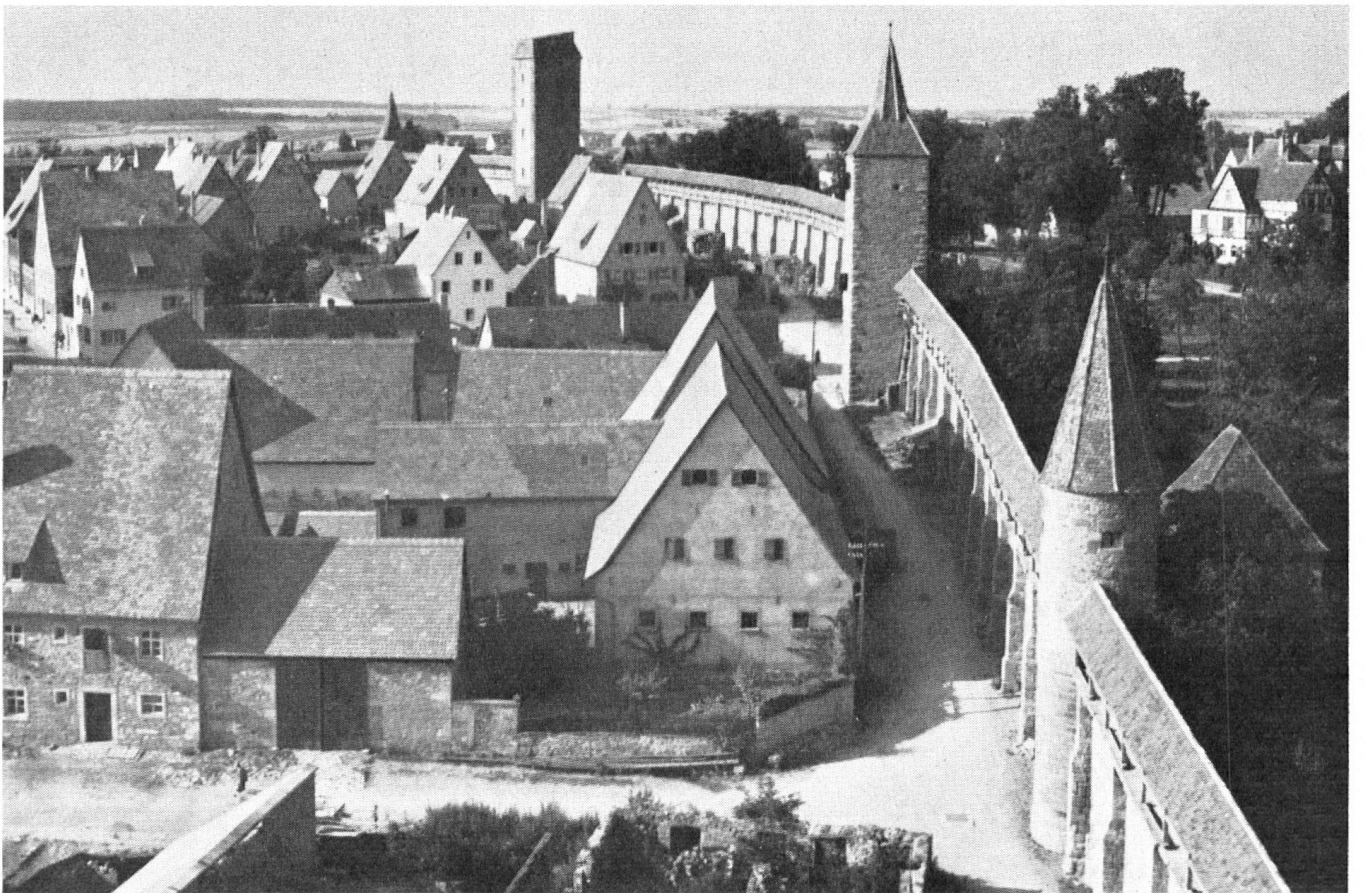
Page 86, en haut:

*Cette photographie, prise à la fin de la guerre, montre la zone la plus éprouvée de Rothenbourg.*

*Une partie de cette même zone après la reconstruction. Les murs et les tours ont retrouvé leur aspect premier. Pour les simples maisons, on a renoncé à une exacte reconstruction, mais on a respecté le style et les proportions et l'on a ménagé plus d'espace et de lumière.*

La plupart des édifices des quartiers entièrement rasés étaient des maisons bourgeoises. Là, la commission pour la protection des monuments historiques ne pouvait ni ne voulait exiger une reconstruction absolument fidèle. Celle-ci devait d'ailleurs s'accompagner d'un assainissement des vieux quartiers. Un habitat moderne, avec de l'air, de la lumière, et des espaces appropriés, s'imposait tout naturellement. Cela demandait un plan, et certaines modifications dans les lignes. La disposition

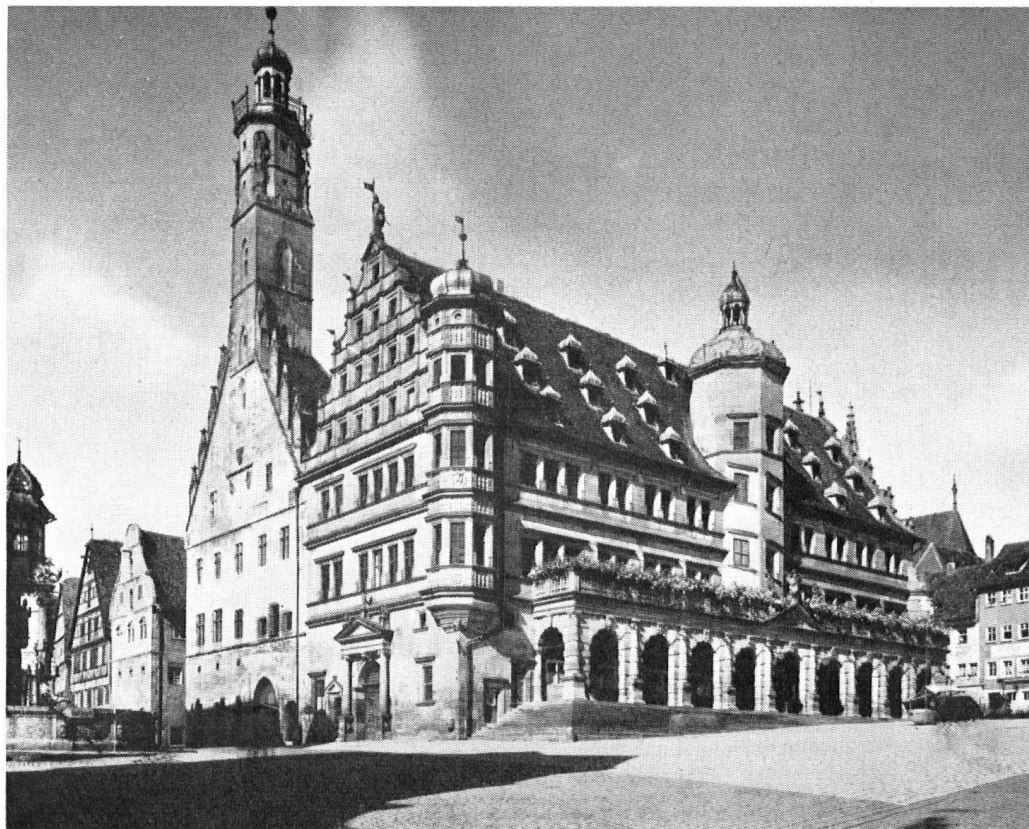
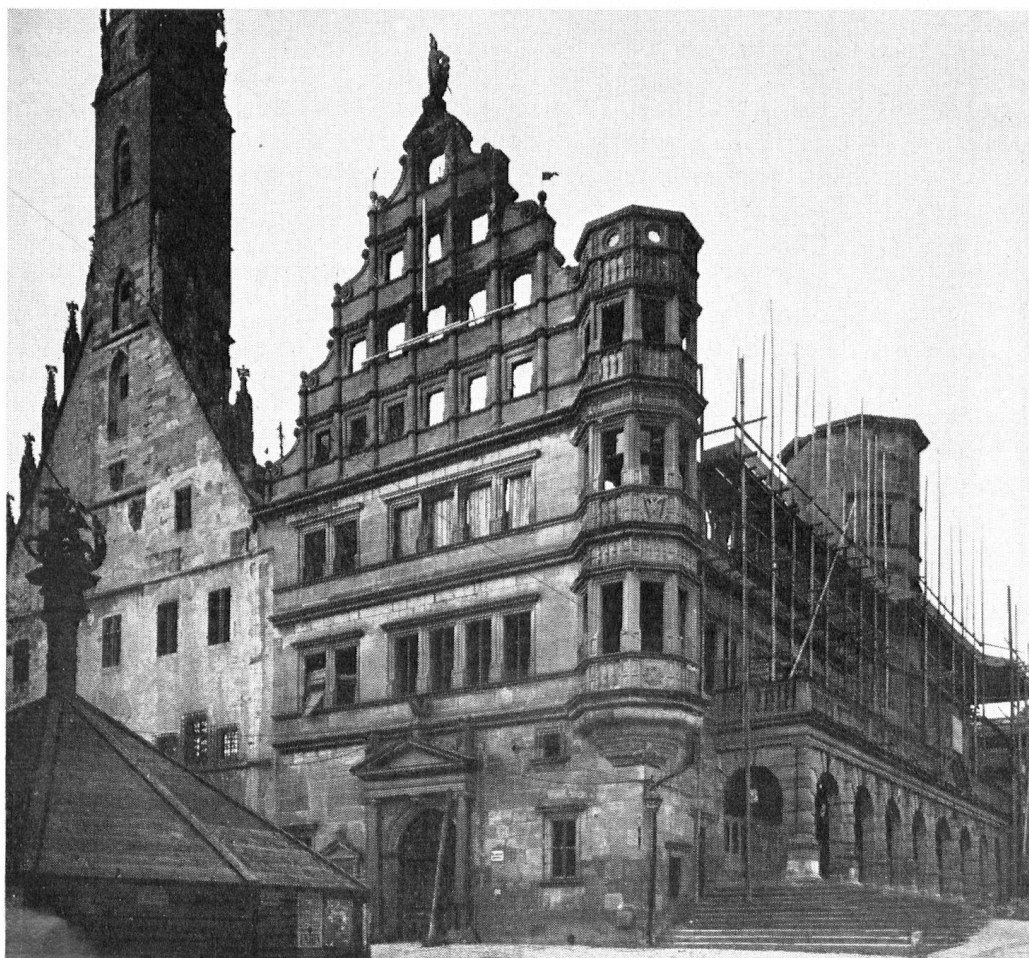
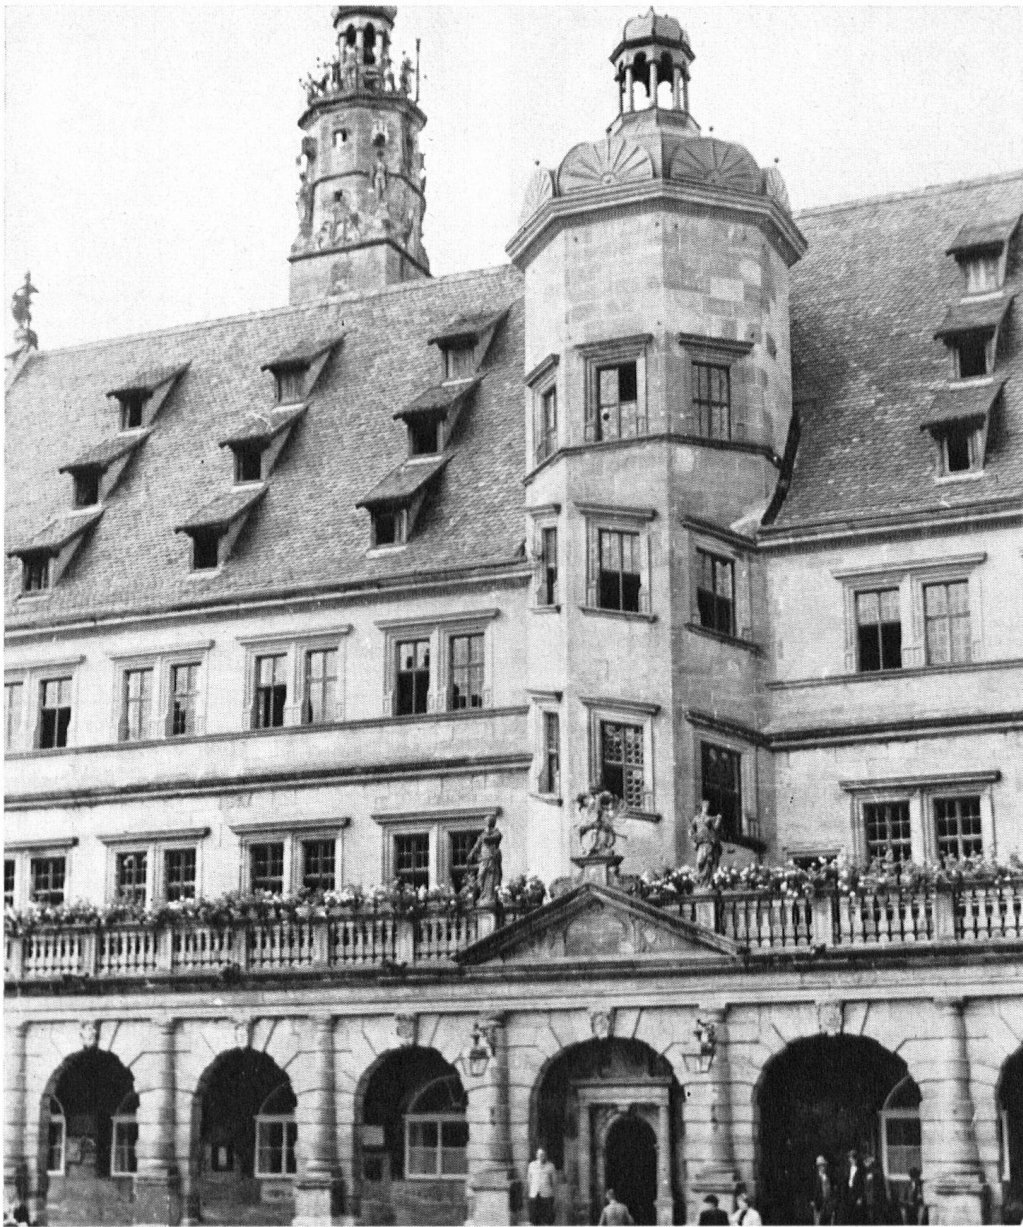
*L'hôtel de ville de Rothenbourg, prestigieux monument Renaissance, avant sa destruction.*

*Après l'incendie.*

*Les principales parties architecturales ayant échappé au sinistre, l'édifice a pu être fidèlement reconstitué.*

A considérer les choses froidement, on devait admettre que, du seul point de vue artistique, une reconstruction était possible, qui rendît à Rothenbourg son unité et le visage qu'il avait gardé, presque sans changement, depuis le XVII<sup>e</sup> siècle. Les vestiges des monuments cités, qui avaient moins pâti de l'explosion que de l'incendie, étaient encore assez importants pour pouvoir retrouver leur aspect historique, extérieurement surtout, et cela même si l'on s'inspirait des principes les plus exigeants de la protection des monuments; une restauration s'imposait donc. Voici comment on a procédé pour l'hôtel de ville, les maisons bourgeoises et la place du Marché, et les portes d'enceinte. C'était avant tout une question de savoir-faire des ouvriers et de fidélité historique. L'intérieur de l'hôtel de ville, dans sa partie Renaissance (la partie gothique était intacte) était à tel point endommagé qu'il n'aurait pas été possible – ce fut la conviction de la commission pour la protection des monuments historiques – de le remettre en l'état où il se trouvait au moment du bombardement. Les grands vestibules du premier et du second étages furent refaits dans un style

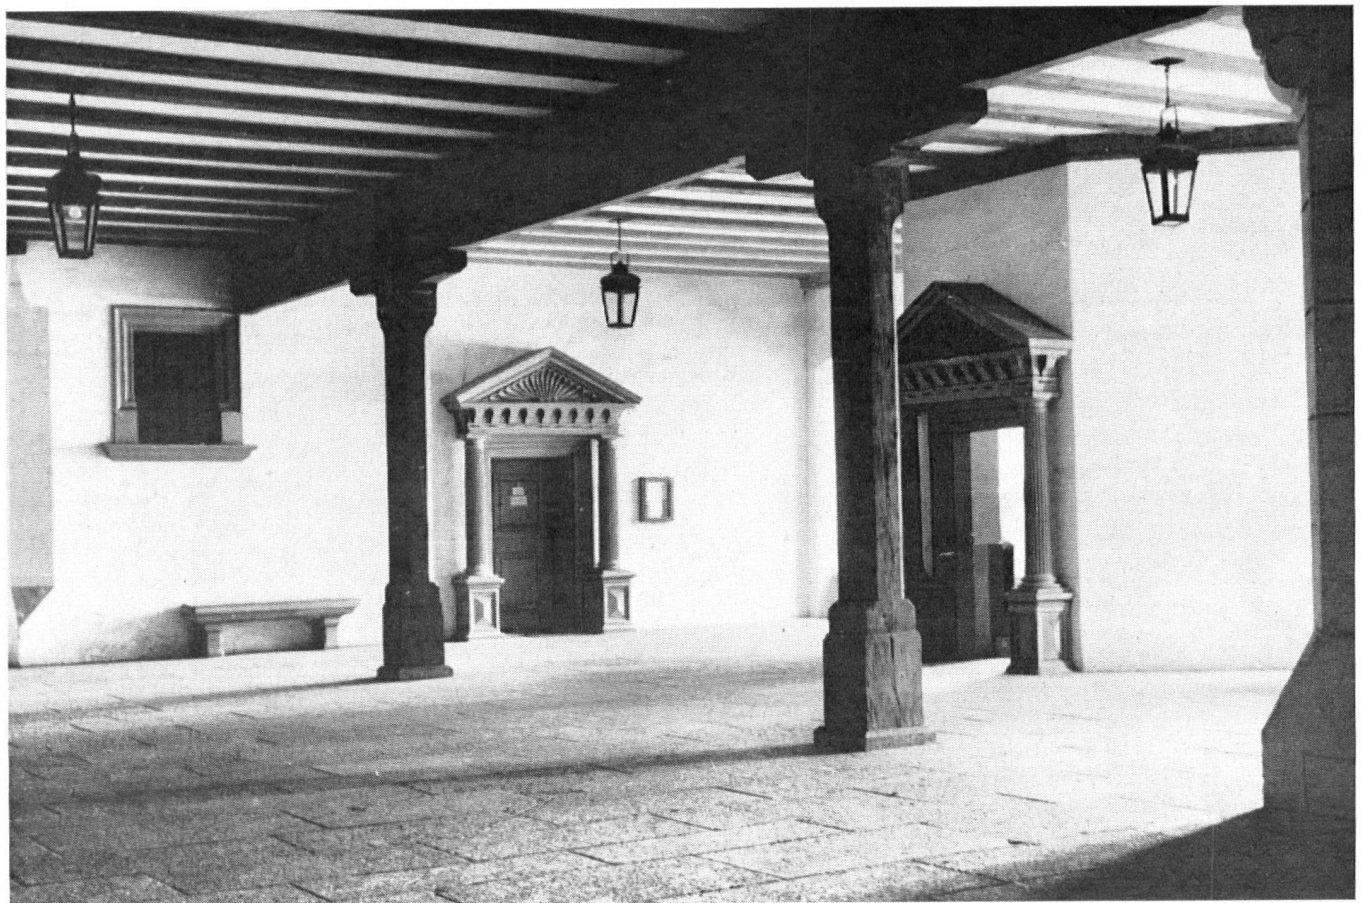
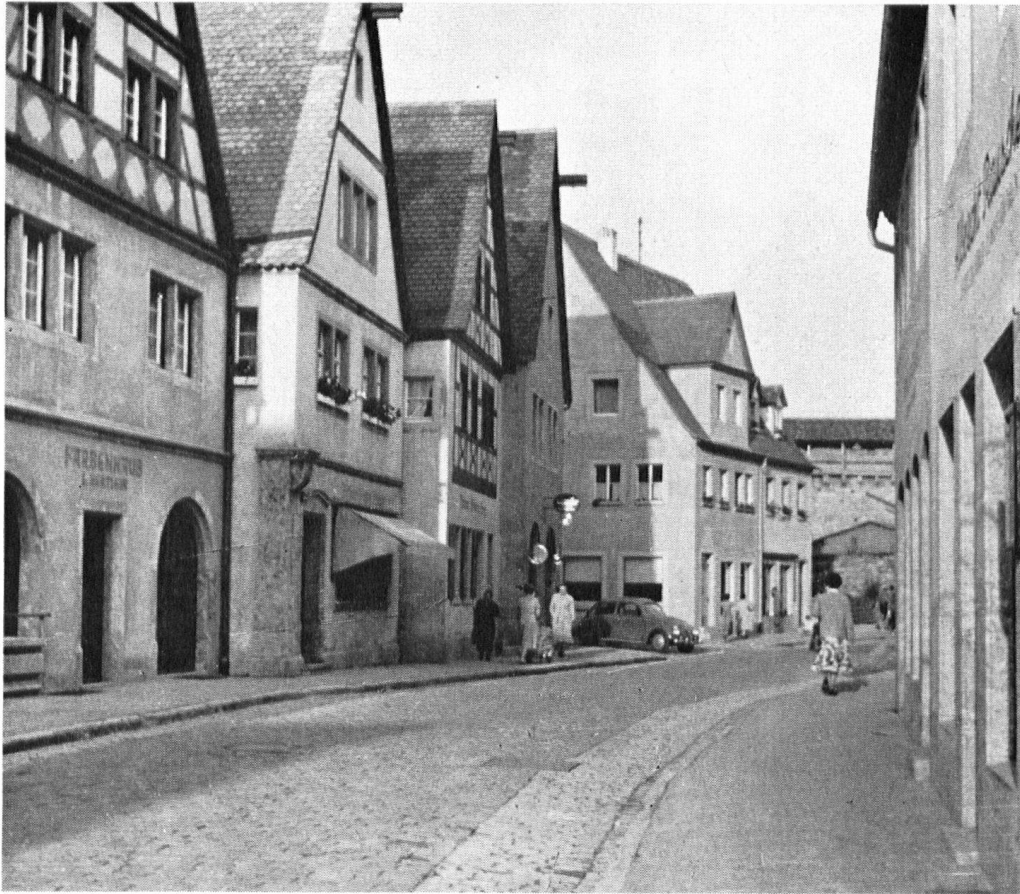
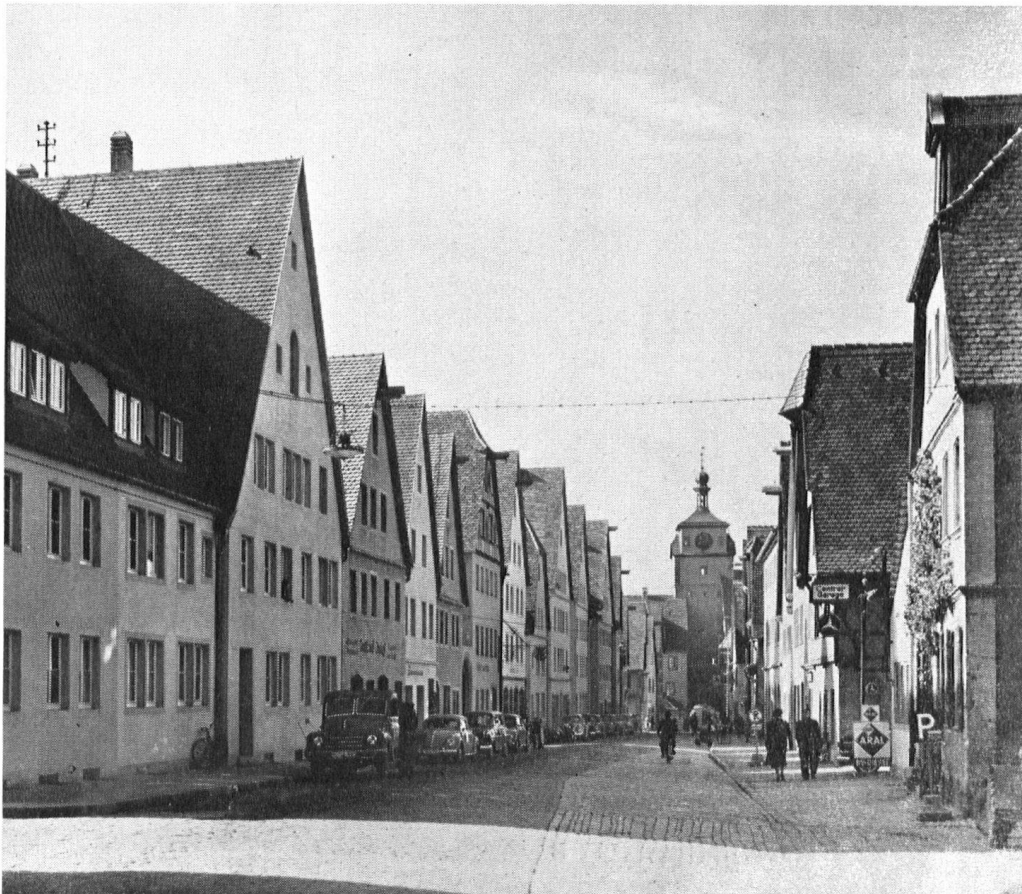
*Exemples de reconstruction de deux rues entièrement démolies. Ici encore on a renoncé à copier l'ancien, tout en s'inspirant des proportions et du style traditionnels. La « Rödergasse » (photo du haut), d'abord menacée d'une correction, a finalement gardé son visage authentique, la population ayant estimé très justement que le grand trafic, dans une vieille ville, doit être détourné du centre et que le tracé des rues anciennes doit être respecté.*

des rues, en revanche, devait être conservée. La structure de la ville répond à des circonstances historiques et à des considérations artistiques qui ont gardé toute leur valeur. Corriger et élargir les rues n'eût fait que les priver de vie et d'animation, sans améliorer sensiblement la circulation ni vraiment résoudre le problème du trafic. A cet égard, il est toujours préférable de détourner la grande circulation loin du centre. Pour les immeubles, on exigea qu'ils fussent conformes au caractère de la ville, aussi bien par leurs proportions que par la disposition de leurs façades, l'inclinaison de leurs toits, les matériaux utilisés, et les dimensions de leurs fenêtres. Cela en laissant naturellement de côté les fioritures inutiles, à l'ancienne mode. On renonça de même à l'emploi des matériaux originels, qui eussent coûté trop cher et suscité de difficiles problèmes de main-d'œuvre. Cette reconstruction permit aussi de réparer certaines erreurs du passé. Dans l'ensemble, la réussite est remarquable.

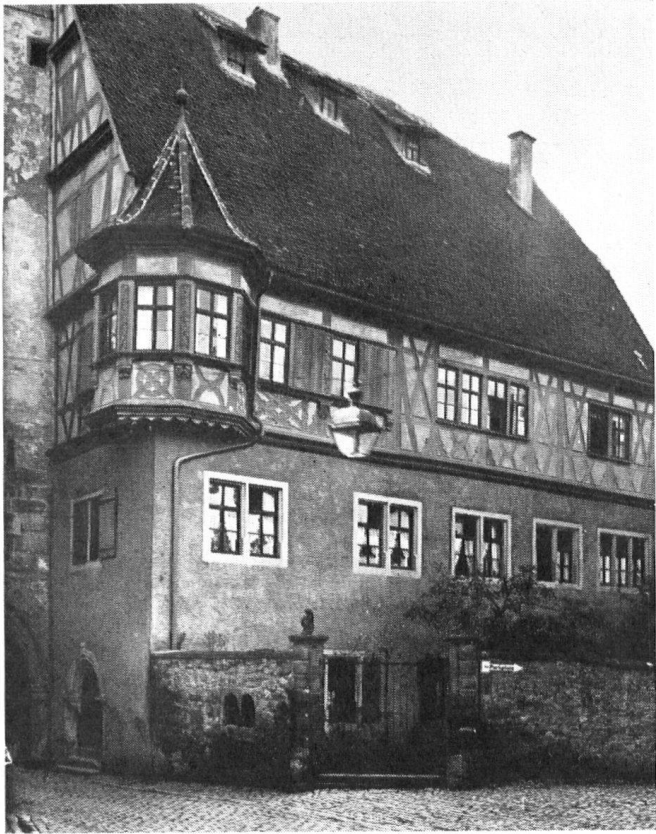
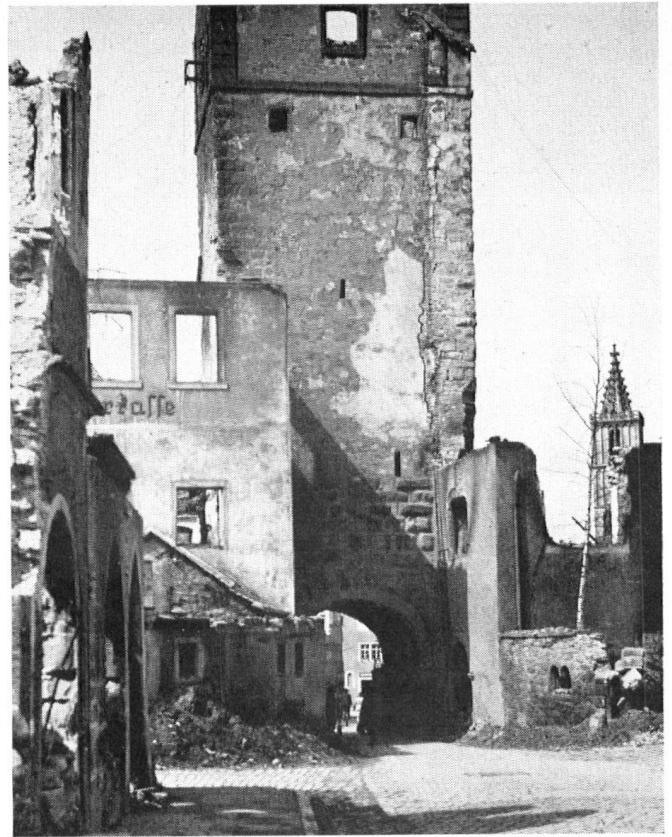
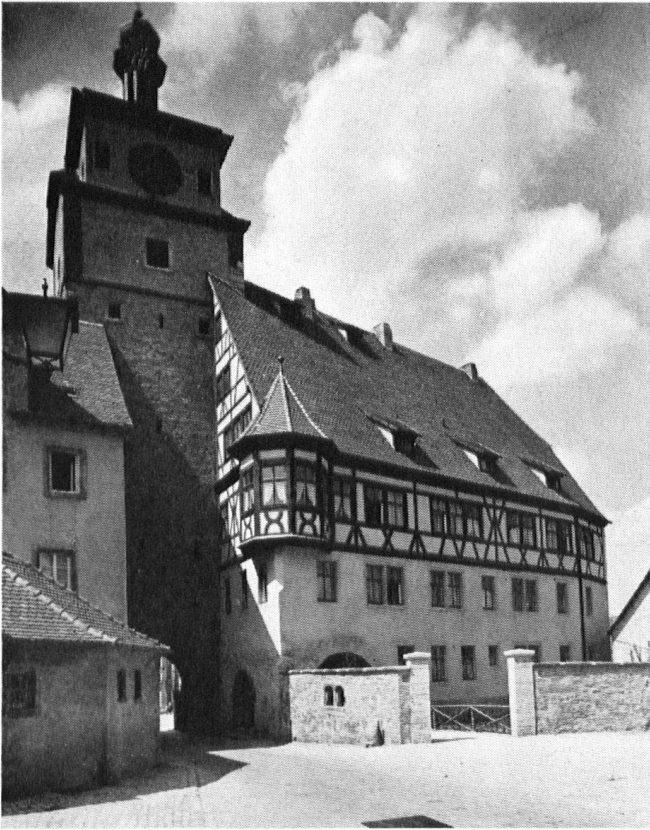
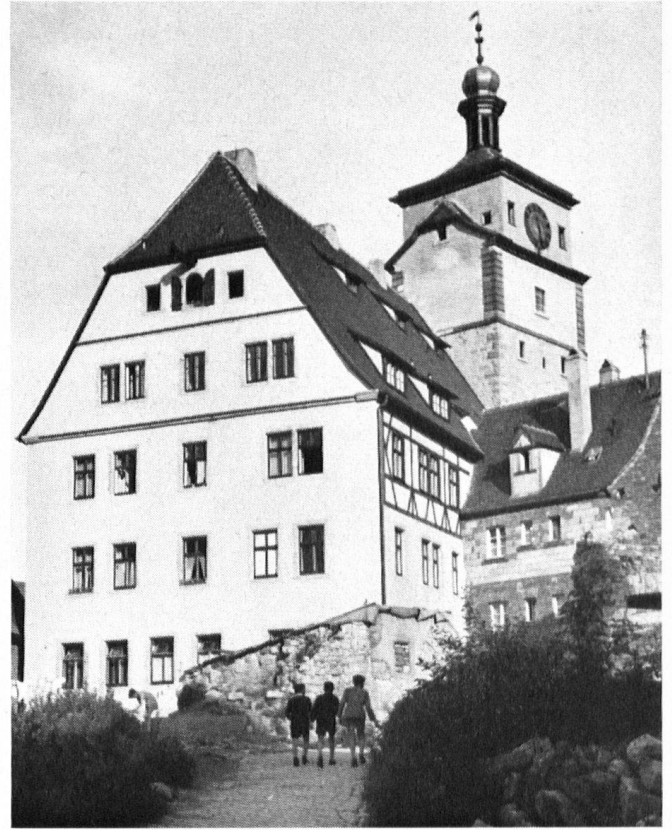
*Le « Judentanzhaus », appuyé à la tour Blanche, comptait parmi les édifices historiques les plus intéressants de Rothenbourg. Il fut presque complètement détruit. De la façade à encorbellement, il ne resta que quelques ruines; de celle qui tournait le dos à la tour, un pan de mur et son pignon.*

*Ce monument a été reconstruit, extérieurement, à peu près tel qu'il était. L'intérieur, en revanche, contient maintenant treize logements au lieu de trois.*

que conforme aux canons de la protection des monuments. On lui conserva sa destination, mais – on s'en rendra compte d'après nos photographies – sans reconstituer exactement l'état antérieur. Ce qui permit d'y aménager treize appartements au lieu de trois. Le coût total de l'opération s'élevait à 237 334 marks, montant qui fut couvert de la manière suivante: fonds d'aide aux chômeurs et d'occasions de travail, 5470 m.; office bavarois pour la protection des monuments historiques, 15 000 m.; hypothèque de premier rang, 77 300 m.; prêt de l'Etat, sur le fonds d'aide à la construction de logements, 96 500 m.; enfin, contribution de la ville sur son budget ordinaire, 43 064 m.

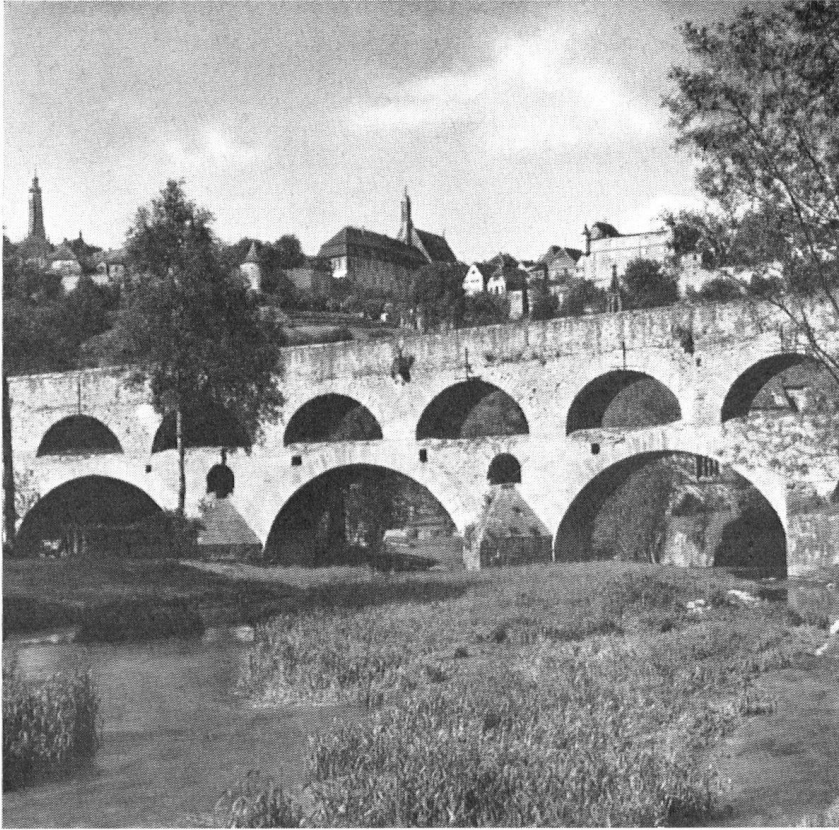
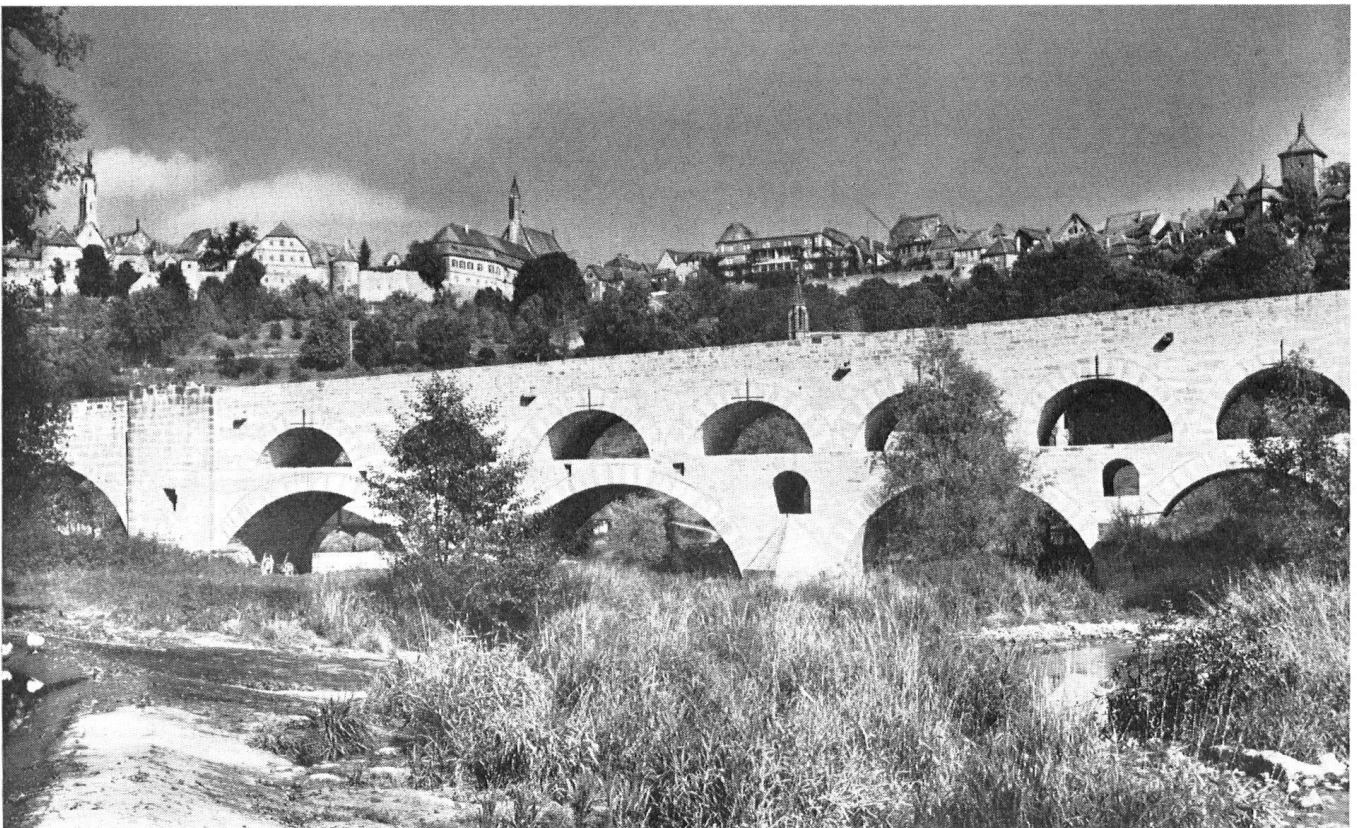
*Autre monument caractéristique de Rothenbourg: le pont qui enjambe la Tauber. L'armée allemande en retraite l'avait fait sauter. Sa reconstruction est le résultat d'un heureux compromis entre la protection des monuments historiques et les exigences du trafic: il est un peu plus large qu'auparavant, sans qu'en souffre l'harmonie de ses lignes.*

C'est en ce sens que l'on est partout allé de l'avant. Les portes d'enceinte posèrent quelques problèmes particuliers, sur lesquels il serait trop long de s'étendre ici. Autre cas spécial: le célèbre pont à double rangée d'arches, au sud de la ville, élément essentiel d'un magnifique panorama, et qui prenait dès lors l'importance d'une pierre de touche. Comme beaucoup d'autres ponts, il avait été sottement démoli dans les dernières semaines de la guerre par l'armée allemande en retraite. La décision de reconstruire ce monument d'une rare valeur fut prise d'emblée; mais l'exécution se fit longtemps attendre, car si les uns, s'inspirant essentiellement de considérations d'esthétique, désiraient lui conserver autant que possible ses proportions médiévales, les responsables du trafic, pour leur part, souhaitaient un élargissement appréciable, qui risquait de faire ressembler les voûtes à des canalisations. Un compromis fut finalement trouvé, admissible pour les deux parties. Lors de la reconstruction, des procédés modernes furent utilisés. Mais seulement à l'intérieur, les surfaces étant confiées à des artisans expérimentés qui, sous la haute surveillance des organes compétents, firent un revêtement en pierre d'aspect tout à fait classique; l'ouvrage a dans l'ensemble un très beau mouvement, sans raideur. En dépit du compromis auquel il a fallu consentir, c'est un exemple remarquable de restauration réussie.

Le financement du pont, lui, fut d'autant plus malaisé que la commission des monuments historiques n'avait pas satisfait complètement aux exigences du trafic. C'est vraiment tout à l'honneur de la cité et de ses citoyens d'avoir compris toute l'importance esthétique et historique de ce monument et consenti pour lui de grands sacrifices. Les frais se montaient à 930 411 marks. L'Etat fédéral donna 35 000 m. à fonds perdu, et l'on en espère encore 15 000. L'Etat de Bavière préleva une subvention à fonds perdu de 170 000 m. dans le fonds de compensation de l'Etat et
