La reconstruction de Rothenbourg sur la Tauber (Franconie)

par J. M. Ritz, ancien directeur de l'office bavarois pour la protection des monuments historiques, à Munich

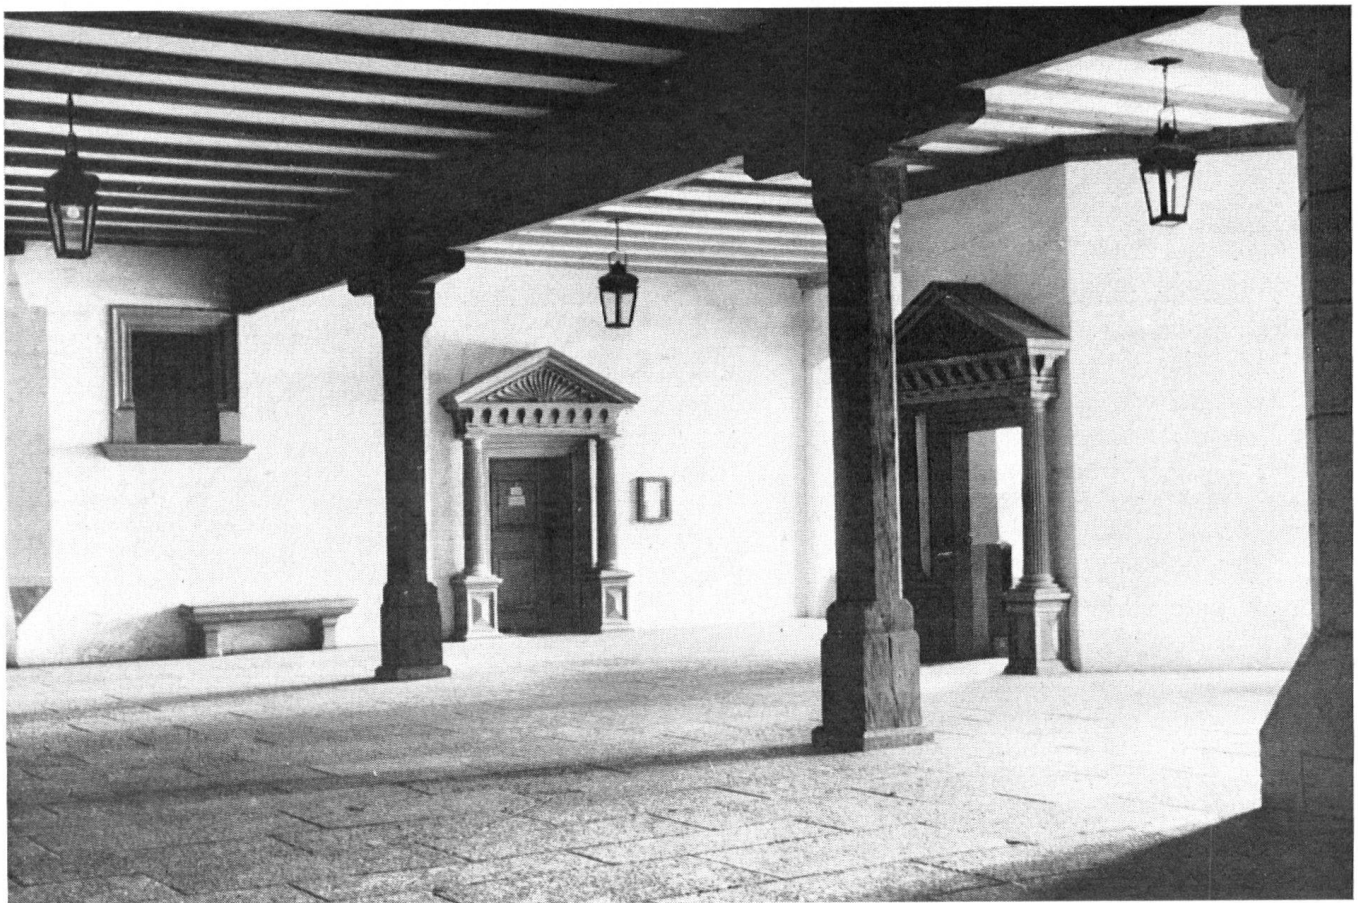
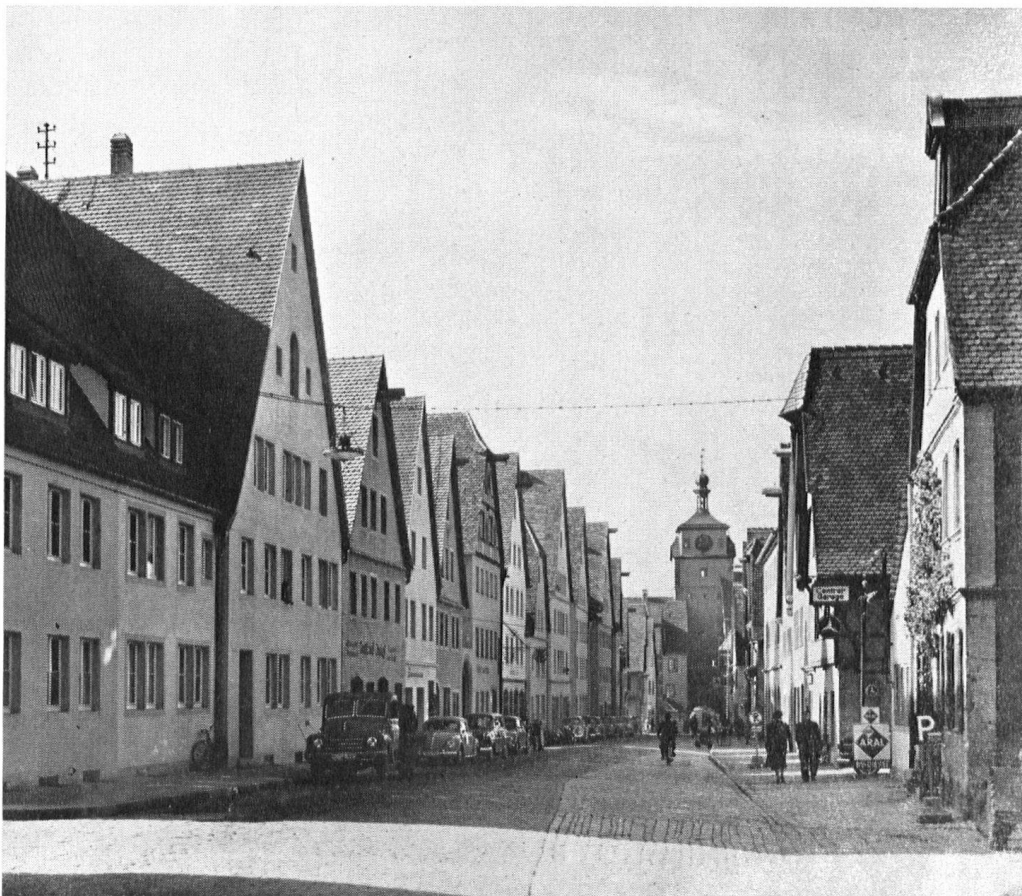
Exemples de reconstruction de deux rues entièrement démolies. Ici encore on a renoncé à copier l'ancien, tout en s'inspirant des proportions et du style traditionnels. La « Rödergasse » (photo du haut), d'abord menacée d'une correction, a finalement gardé son visage authentique, la population ayant estimé très justement que le grand trafic, dans une vieille ville, doit être détourné du centre et que le tracé des rues anciennes doit être respecté.

des rues, en revanche, devait être conservée. La structure de la ville répond à des circonstances historiques et à des considérations artistiques qui ont gardé toute leur valeur. Corriger et élargir les rues n'eût fait que les priver de vie et d'animation, sans améliorer sensiblement la circulation ni vraiment résoudre le problème du trafic. A cet égard, il est toujours préférable de détourner la grande circulation loin du centre. Pour les immeubles, on exigea qu'ils fussent conformes au caractère de la ville, aussi bien par leurs proportions que par la disposition de leurs façades, l'inclinaison de leurs toits, les matériaux utilisés, et les dimensions de leurs fenêtres. Cela en laissant naturellement de côté les fioritures inutiles, à l'ancienne mode. On renonça de même à l'emploi des matériaux originels, qui eussent coûté trop cher et suscité de difficiles problèmes de main-d'œuvre. Cette reconstruction permit aussi de réparer certaines erreurs du passé. Dans l'ensemble, la réussite est remarquable.
