Holz im Kirchenbau

G. Risch, dipl. Arch. SIA, Zürich

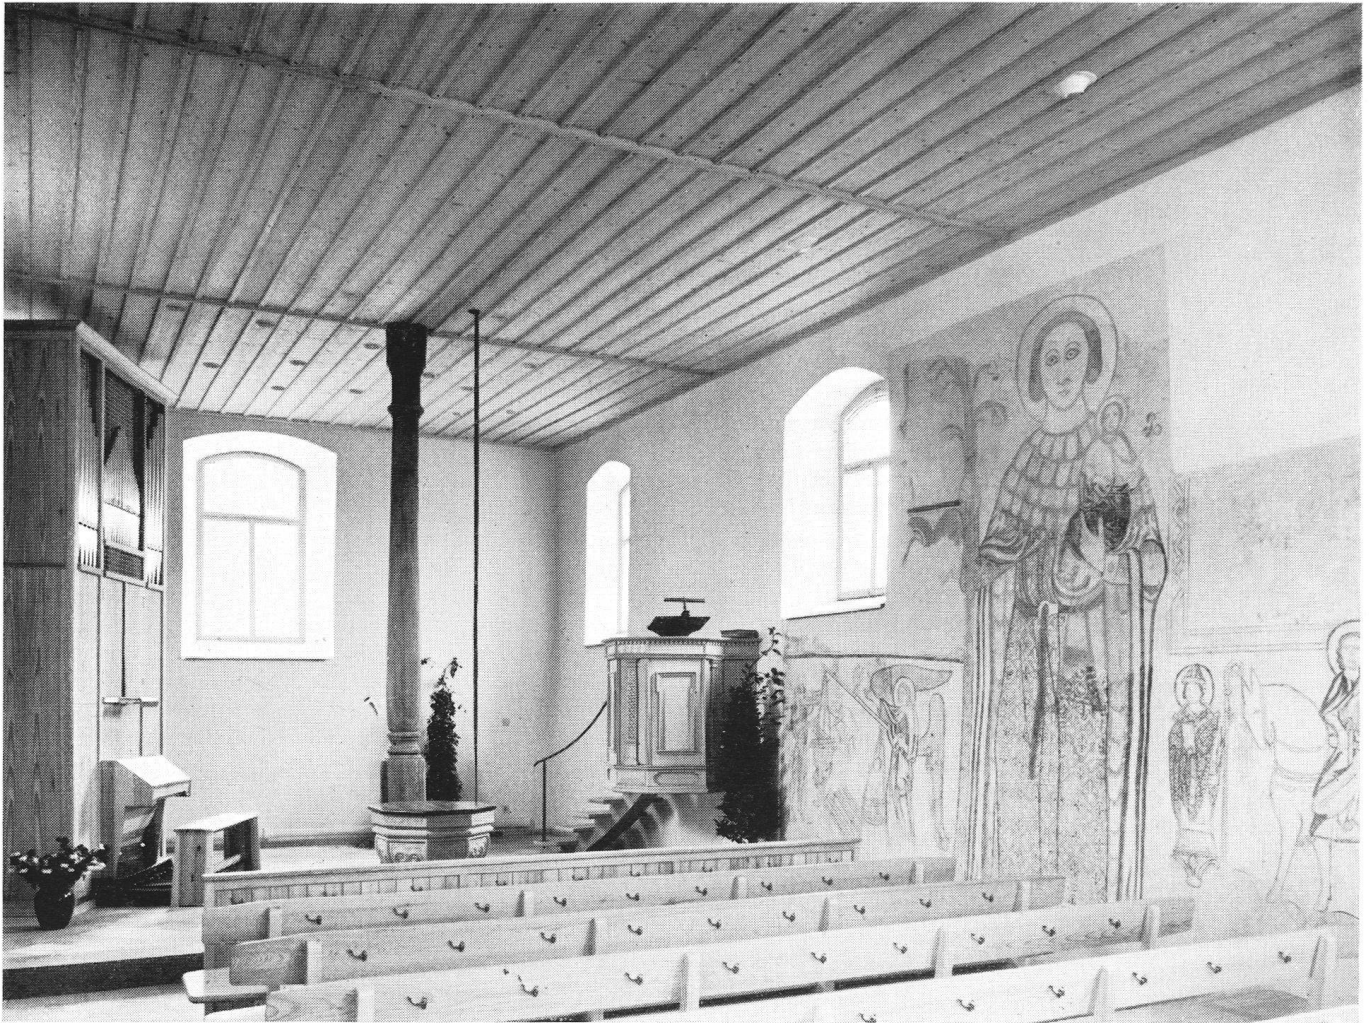
Kirche Siblingen. Erneuert durch Architekt Walter Henne, Obmann der Sektion Schaffhausen des Schweizer Heimatschutzes (siehe Text nebenan).

Durch diese Veränderungen ist die Kirche Siblingen weiter, lichter, aber auch im gefühlsmäßigen Sinne wärmer geworden, weil viel Holz für die Ausgestaltung verwendet wurde. Die freigelegten und restaurierten Fresken (deren Dominante Christophorus mit dem Jesusknaben bildet), stammen aus dem 14. Jahrhundert. Ihre dezente Farbigkeit klingt angenehm und reizvoll zusammen mit dem natürlichen Holzton der Decke und der Bänke.

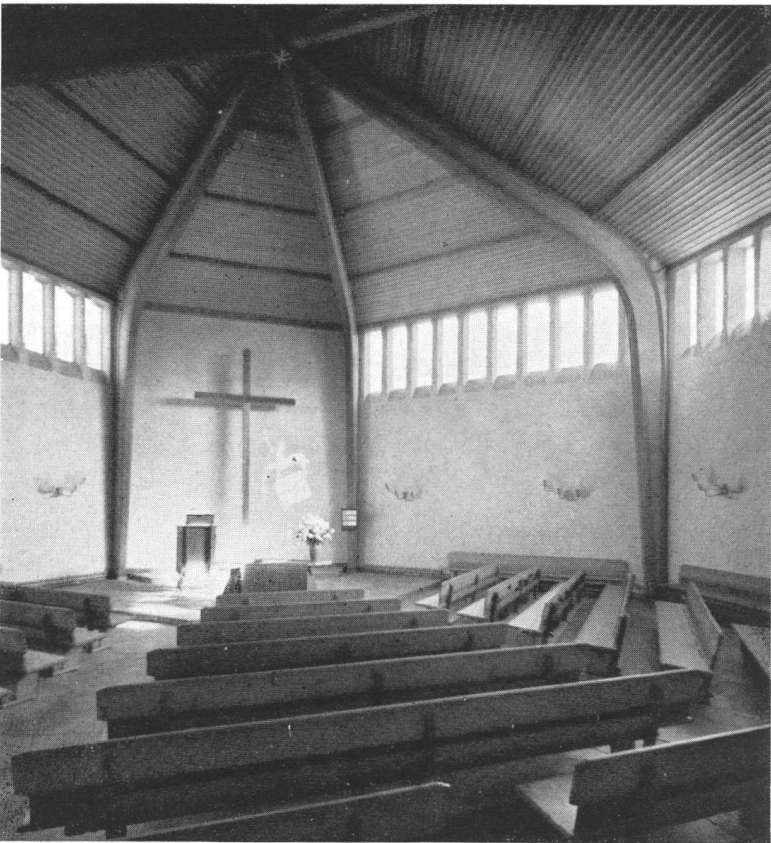
Unten:
Der Kirchenraum gegen die Kanzelwand mit Kreuz und Sgraffito.

Der Kirchenraum wurde in seiner Längsachse asymmetrisch ausgebildet. Sein Kulminationspunkt liegt über dem Abendmahlstisch. Der hier zusammenlaufende Binderstern (Hetzerbinder) unterstreicht die Blickrichtung der Gemeinde. Die Orgel ist in deren Rücken eingebaut. Lichteinfall aus hochliegenden Fensterreihen.

Materialien: Steinböden im Innern und Äußern aus bruchrohem grünlichem St.-Niklaus-Quarzit, Wände der Kirche rau verputzt, gelbliche Tönung, Bänke, Orgelgehäuse, Binder, Kanzel, Abendmahlstisch aus Tannen- und Lärchenholz, farblos behandelt. Kirchendecke: gekahlte, tannene Riemen, unbehandelt. Die sechseckige Jugendstube im Turmgeschoß ist ganz in Holz ausgekleidet.

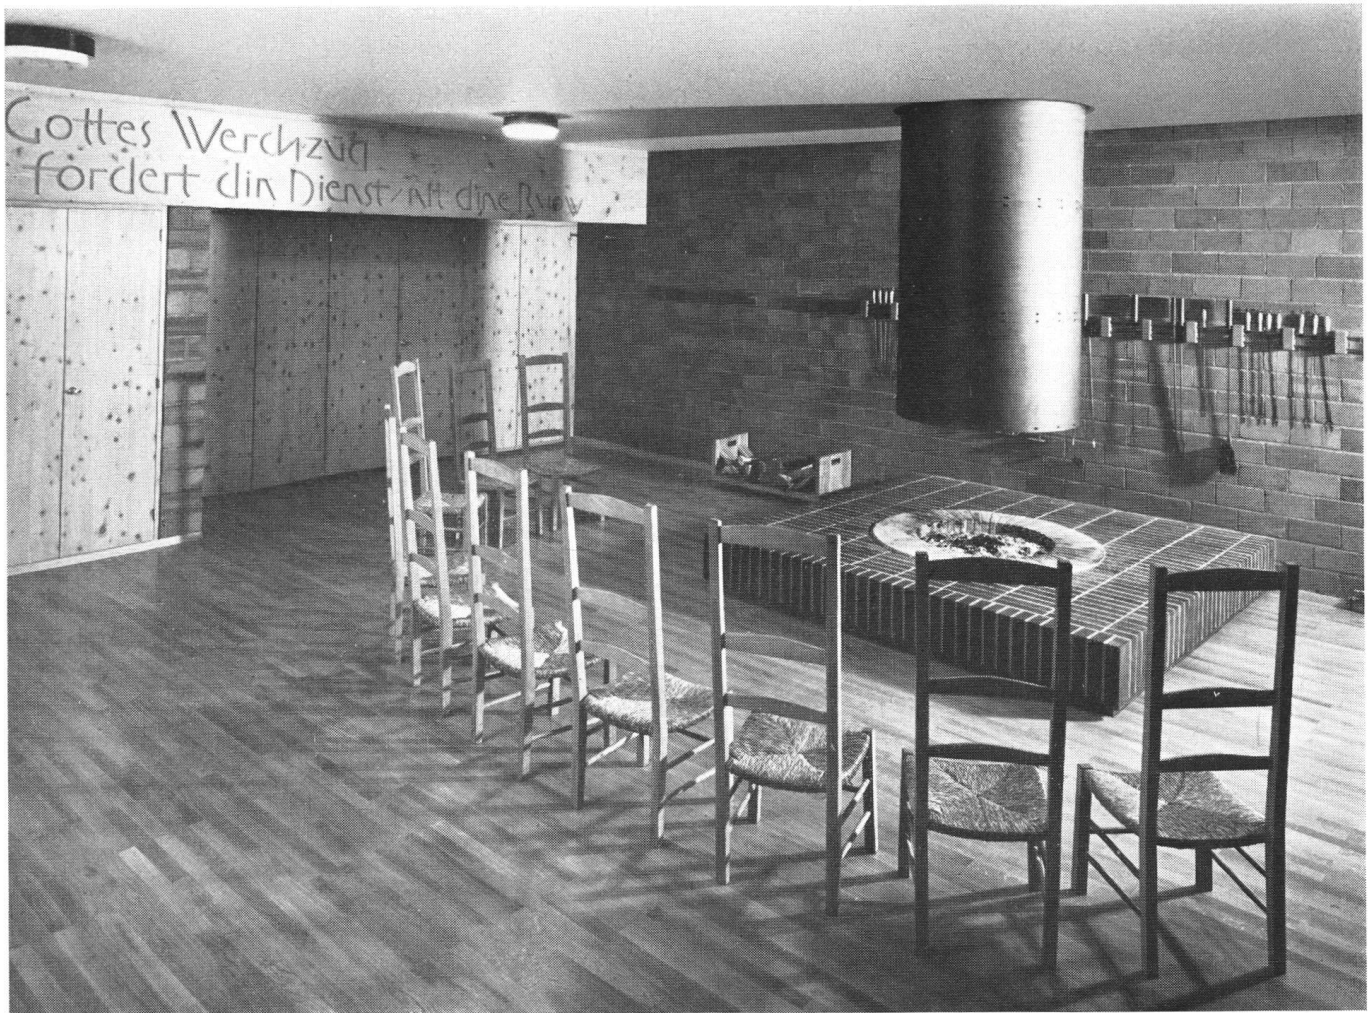
Blick in die Jugendstube mit dem originellen Feuerplatz. Hinter der Faltwand aus Arvenholz befindet sich die Tee-kochnische. In nächster Nähe liegen die Bibliothek und die Werkstätte für Freizeitbeschäftigung.

feuer und der Duft von Arvenholz rufen hier der Erinnerung an eine geborgene Ferienhäuslichkeit. Die sorgfältig erwogene Wahl des Materials: dunkler Naturschiefer für die Dächer, braungetönter Backstein, schlichtes Tannenholz für die Decken, Teak für alle wetterausgesetzten Holzpartien, Eichenholz für Türen und Schreinerarbeiten im Innern – verstärkt den Ausdruck der klaren architektonischen Haltung und baulichen Einheit dieser Anlage.
