Artikel: Die Aktivitäten der einzelnen Kantone
Kapitel: Kanton Schaffhausen
Autor: [s.n.]
DOI: <https://doi.org/10.5169/seals-174494>

KANTON SCHAFFHAUSEN

Restaurierung des Münsterturmes in Schaffhausen

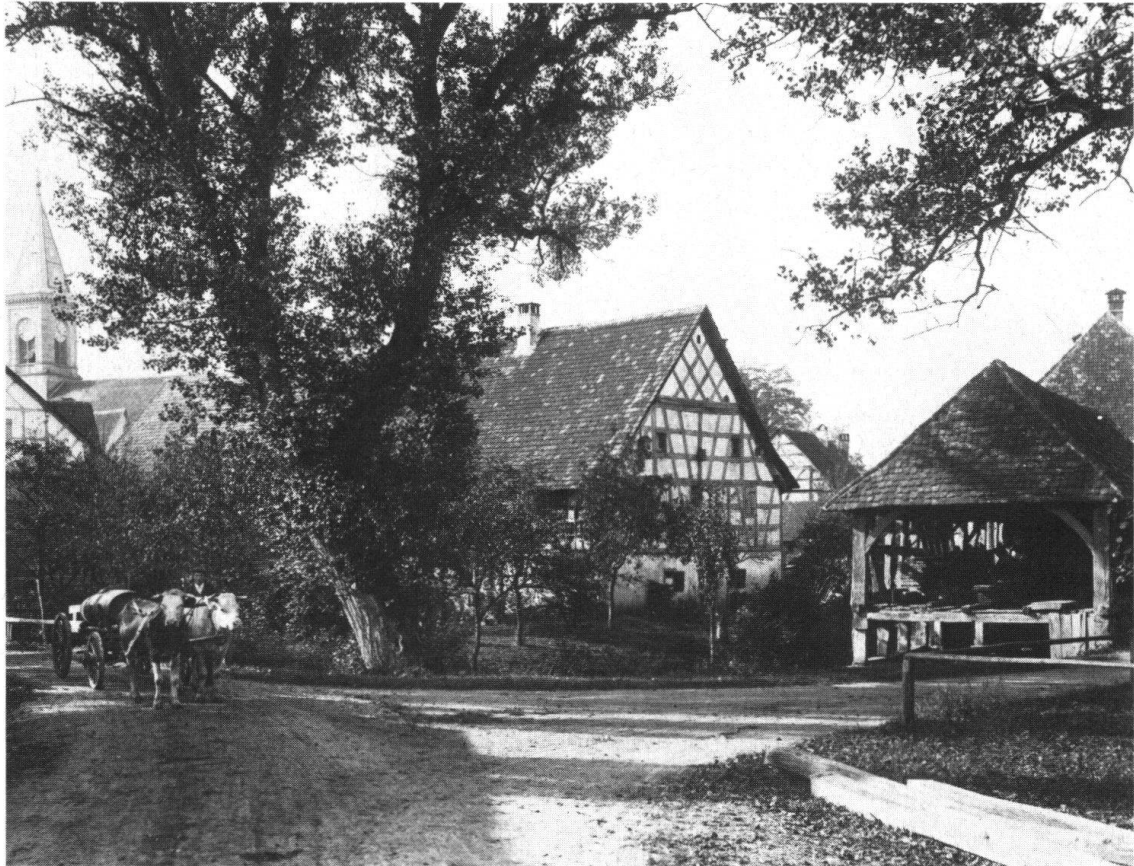
Buch. Dorfeingang mit Säge, vor 1910

Das schmucke Bauerndorf Buch mit seinen Riegelbauten nutzte wie alle Dörfer im Bibertal die Wasserkraft des kleinen Flösschens. Wenn auch heute Sägerei und Mühle nicht mehr im Betrieb stehen, so sind doch die alten Bauten erhalten geblieben und bilden – nahe der Biber gelegen – den markanten Dorfeingang von Stein am Rhein her: links das restaurierte Armenhaus, rechts die Säge und der Sägehof, dahinter die ehemalige Mühle, alles typische Riegelbauten, zum Teil noch verputzt.

Der mächtige, nicht ausgefachte Ständerbau der alten Säge kündigt – noch gut erhalten – vom alten Handwerk: der Dorfbach (Biberkanal) trieb an seiner Längsseite das grosse unterschlächtige Wasserrad, das seine Kraft über Getriebe auf die Einfachgang-Säge und die Hanfreibe übertrug.
