EIDGENÖSSISCHE DENKMALPFLEGE 1974

von Georg Carlen

LISTE DER UNTER DER AUFSICHT DER EIDGENÖSSISCHEN KOMMISSION
FÜR DENKMALPFLEGE IM JAHRE 1974
DURCHGEFÜHRTE RESTAURIERUNGEN UND AUSGRABUNGEN

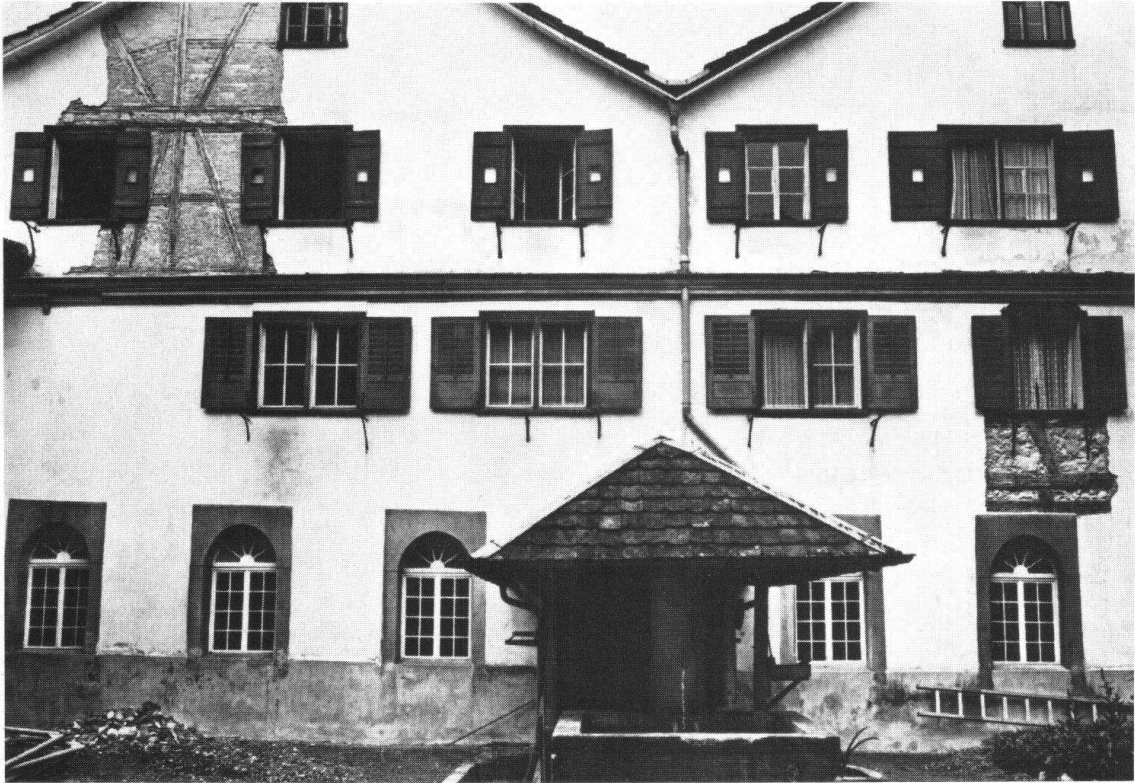
MAGDENAU SG. Zisterzienserinnen-Kloster. Die den Innenhof (Kreuzgang) umstehenden Gebäude sind grossenteils Riegelbauten. Unsere Bilder zeigen die Südseite des Innenhofes vor der Restaurierung mit dem verputzten Riegelwerk und die Nordseite nach der Restaurierung mit dem freigelegten und instandgesetzten Riegelwerk. Photos: Eidgenössisches Archiv für Denkmalpflege, Zürich

- MAGDNAU SG. Zisterzienserinnenabtei. Aussenrestaurierung von Tordurchgang, Eingangsflügel, Kreuzgang, Nordflügel.
- MAIENFELD GR. Ausgrabungen im Schloss Brandis.
- MÄNNEDORF ZH. Aussenrestaurierung der spätklassizistischen Villa Liebegg von 1835 (inkl. Annexbauten).
- MARIASTEIN SO. Klosterkirche. Restaurierung der Westfassade.
- MARTHALEN ZH. Haus von 1569. Gesamtrestaurierung.

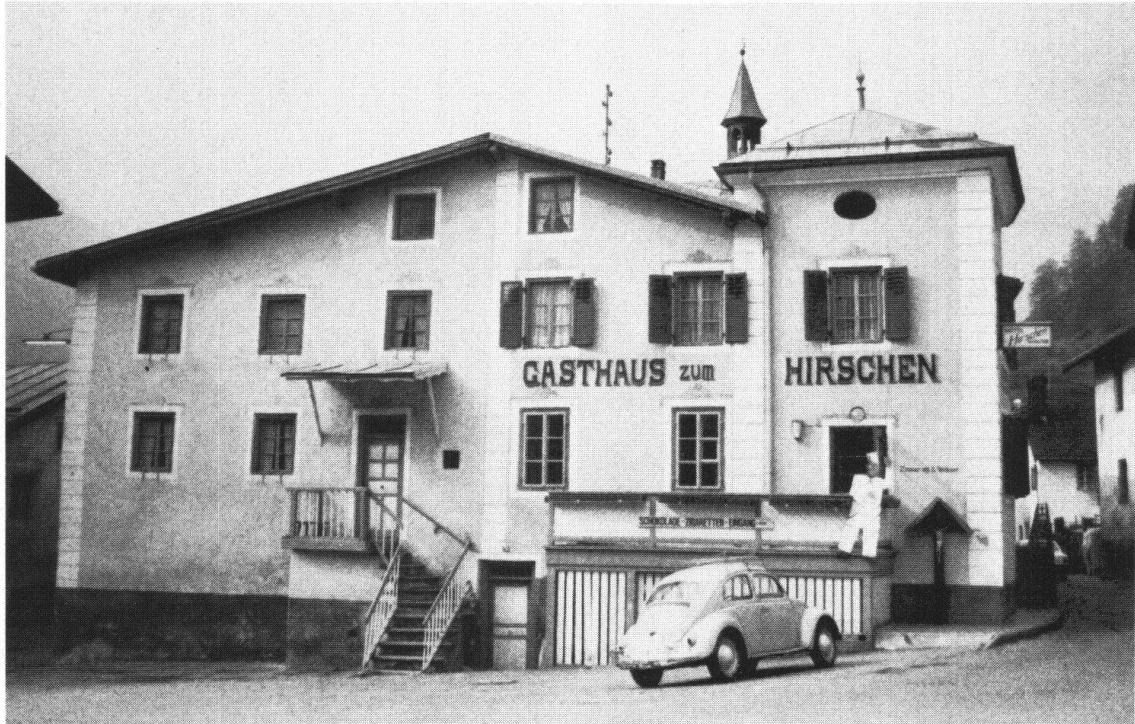
MÜSTAIR GR. Hotel Hirschen vor und nach der Restaurierung. Das den Platz Grund massgeblich prägende Gebäude ist im ersten Drittel unseres Jahrhunderts umgebaut und mit einem turmartigen Aufbau versehen worden. Bei der Fassadenrestaurierung von 1974 entdeckte man eine originale Sgraffitodekoration von 1613, welche wiederhergestellt wurde und die Rekonstruktion der ursprünglichen Fensterdisposition gestattete. Auf die ursprüngliche Dachneigung, die von der Dekoration markiert wird, konnte man aus Nutzungsgründen nicht zurückgehen. Photos: M. Burkhardt, Müstair

MÜSTAIR GR. Hotel Hirschen. Fassadenrestaurierung. Zurückgewinnung einer originalen Sgraffitodekoration von 1613.

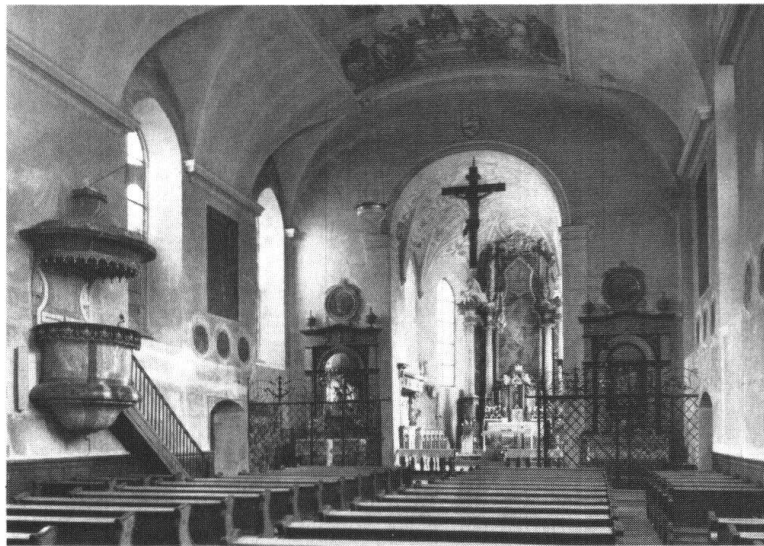
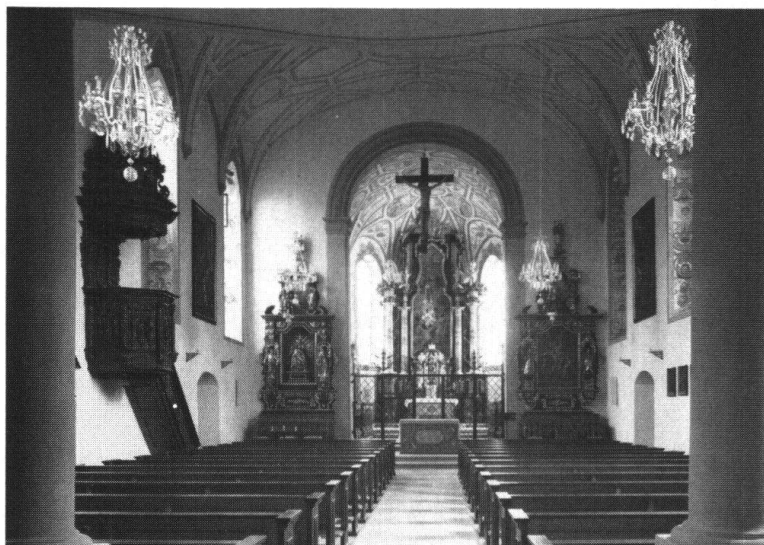
WERTHENSTEIN LU. Das Kircheninnere als Herz des grossartig gelegenen ehemaligen Klosters enttäuschte vor der Restaurierung wegen der Dusterkeit und der banalen Ausstattung des Schiffes. Durch die Rekonstruktion von Stichkappen und gemalter Felderteilung am Gewölbe, die Freilegung von Malereien in den Fensterleibungen und die Einsetzung von Ausstattungsstücken aus abgebrochenen oder purifizierten Kirchen der weiteren Umgebung hat der Raum bedeutend gewonnen. Oben Zustand vor, unten Zustand nach der Restaurierung.
Photos: Urs Bütler, Luzern (vor), Peter Ammon, Luzern (nach)

WERTHENSTEIN LU. Gesamtrestaurierung der Klosteranlage. 3. Etappe: Inneres der ehemaligen Klosterkirche: Restaurierung des Chores mit den Malereien Hans Jakob Wysshaupts von 1608/1613, Wiederherstellung des nach dem verheerenden Einsturz des Tuffgewölbes von 1826 nur dürftig renovierten Schiffes im Sinne des barocken Gesamtkunstwerks: Rekonstruktion von Stichkappen und gemalter Felderteilung am

Gewölbe, Einsetzung von Ausstattungsstücken aus abgebrochenen oder purifizierten Kirchen der weiteren Umgebung (Seitenaltäre, Kanzel, Kreuzwegstationen usw.).
