Schellenberg FL: neuer Wohnraum im Bauernhaus

Intelligent gedämmt

Brendlehaus
Platta 19
9488 Schellenberg FL

2005–2006
Gesamtsanierung und Anbau

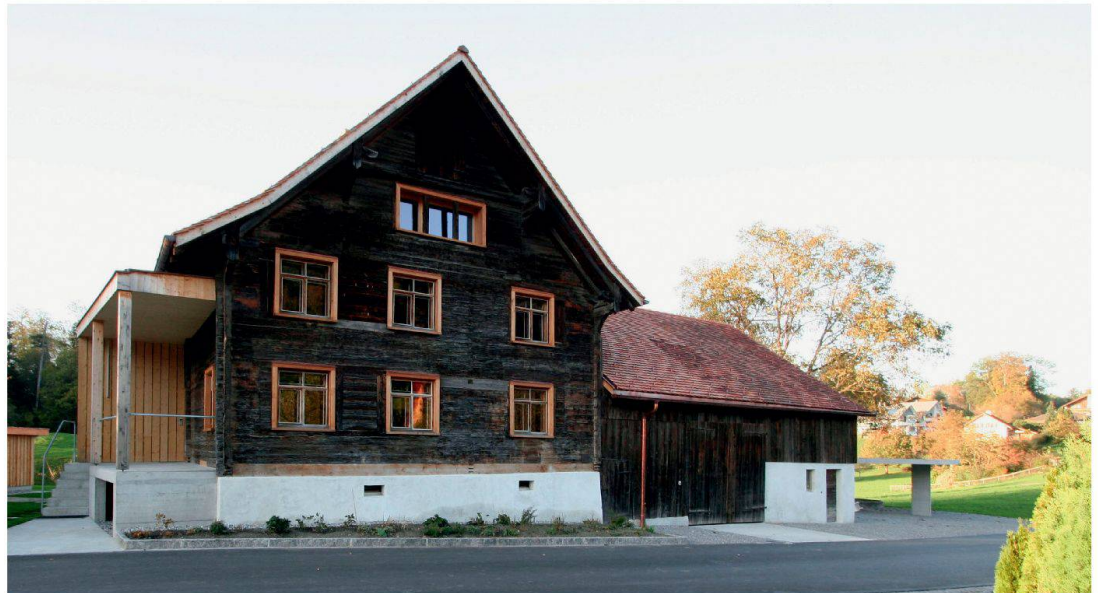
Oben: **Das 200-jährige Brendlehaus besteht aus Haupthaus und Scheune. Zusätzlich benötigte Räume wurden aussen angefügt.**
(Foto: Architekten)

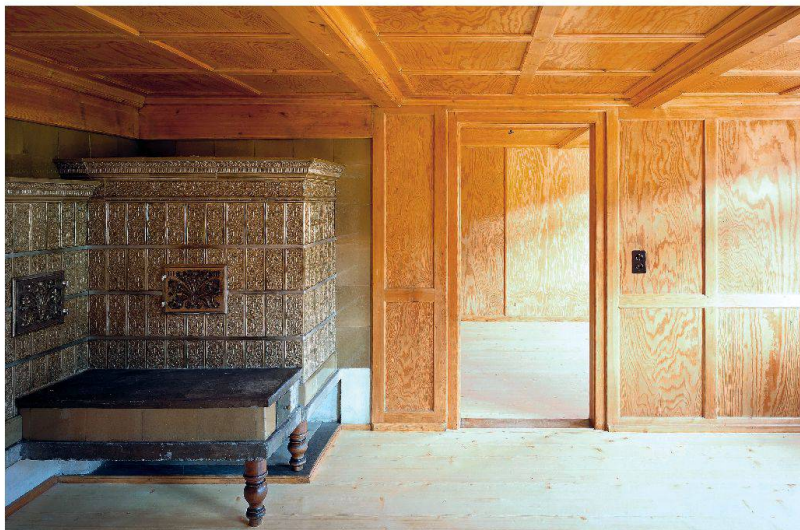
Unten links: **Die Täferung wurde bei einer Renovation um 1940 eingebaut. Dahinter verbirgt sich nun die neue Wärmedämmung.**
(Foto: Future Photography, Erica Overmeer)

Die Sanierungsmassnahmen blieben verhältnismässig: So entschied man sich für den Erhalt der gut erhaltenen Kastenfenster. Durch Dichtungen beim Innenfenster und fixe Vorfenster konnte man den heutigen Ansprüchen an die Behaglichkeit gerecht werden.

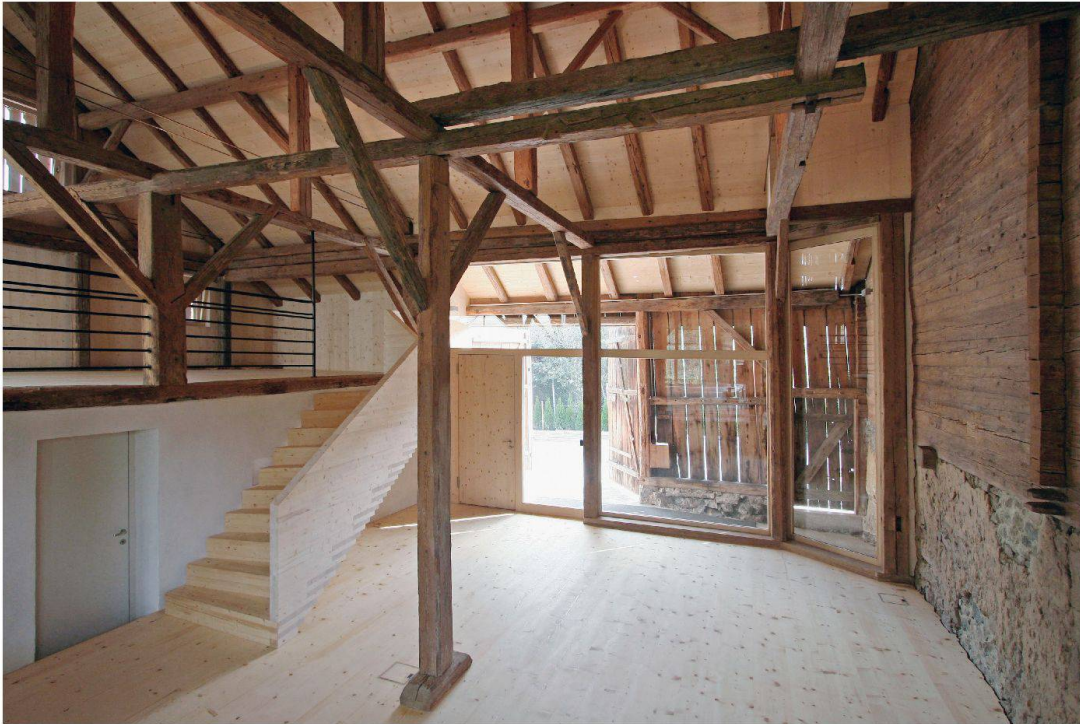
Oben: Unveränderte Struktur: Die Aussendämmung ermöglichte es, die ursprüngliche Raumwirkung der Wohnscheune zu erhalten. Die Fassade im Eingangsbereich wurde belassen, die thermische Trennung übernimmt eine Glaswand. (Foto: Architekten)

den aussen angefügt und ersetzen die Anbauten von 1940. Neuer Wohnraum mit hoher räumlicher Qualität entstand in der alten Scheune. Energietechnisch sollten die Gebäude optimiert werden, wobei man sich auf Verbesserungen an der Gebäudehülle konzentrierte. Auf die unterschiedlichen Tragstrukturen wurde spezifisch reagiert: Im Falle des Wohnhauses wurde die tragende Holzfassade gegen aussen belassen und die Dämmschicht im Innern angebracht. Sie konnte in den Stuben hinter der vorhandenen Täferung, in den übrigen Räumen hinter einer neuen Holzverkleidung untergebracht werden. Bei der Scheune war nicht die Aussenhaut wichtig, sondern das mächtige Ständerwerk, welches das Dach trägt und für den grosszügigen Innenraum prägend ist. Struktur und Raum wurden im Originalzustand belassen, dafür umhüllte man den Baukörper mit einer Dämmschicht und einer neuen hölzernen Verschalung.

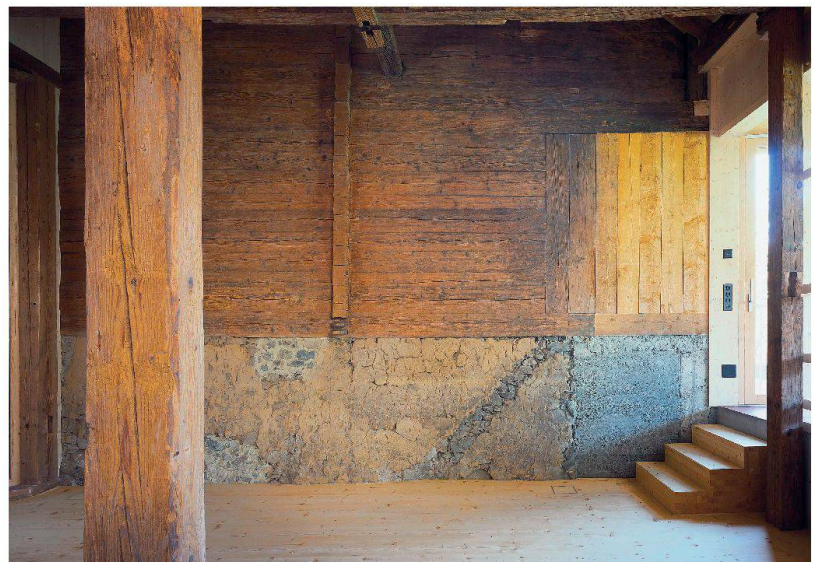
Unten: Sanftes Sanierungskonzept: Mit Tannenholz wird, wo nötig, die vorgefundene Substanz ergänzt. (Foto: Future Photography, Erica Overmeer)
