Anspruchsvolle Restaurierung der Malereien im zukünftigen Heimatschutzzentrum

Neue Herausforderungen – Schicht für Schicht

De nouveaux défis à chaque couche stratigraphique

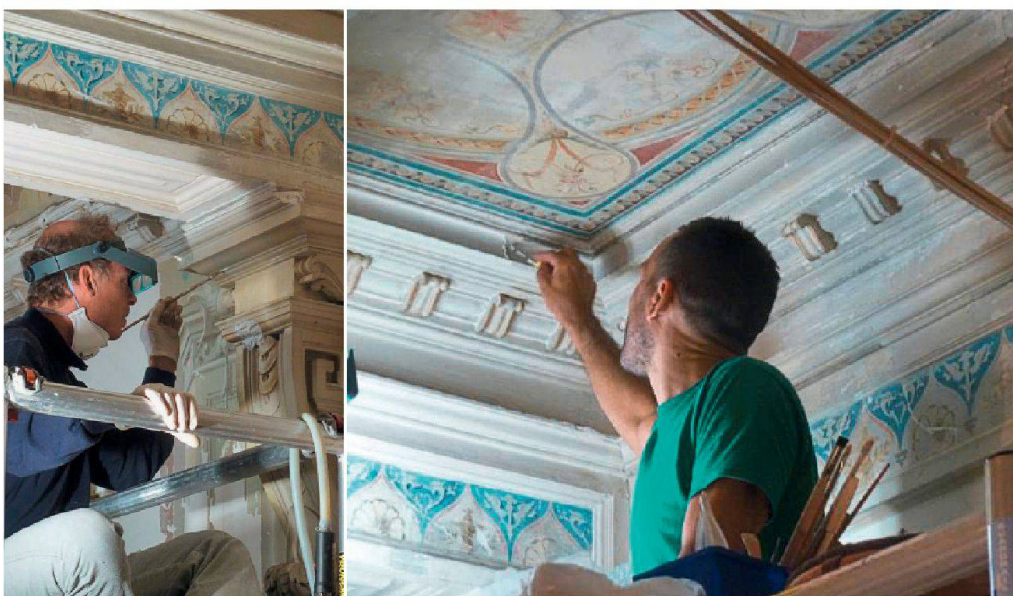
Gewisse Partien im Innern der Villa Patumbah sind bis zu sechs Mal übermalt.

Jusqu'à six couches de peinture sont appliquées sur certains murs intérieurs de la Villa Patumbah.

schichten stellte sich bei den Probeläufen der Restauratoren stellenweise als enorm aufwendig heraus. So kann beispielsweise die oberste Schicht wasserlöslich sein, die darauffolgende aber nur mittels eines Chemikaliengemischs und mechanischen Kratzens gelöst werden. Die Restauratorinnen und Restauratoren müssen ihre Vorgehensweise Schicht für Schicht, Zimmer für Zimmer neu bestimmen und anpassen. Kommt hinzu, dass gewisse Partien im Innern bis zu sechs Mal übermalt wurden. Aufgrund dieser arbeitsintensiven Vorgehensweise können allenfalls nur grössere Streifen der originalen Bemalung freigelegt werden, um den ursprüngliche Zustand zu zeigen. Die übrigen Flächen würden in diesem Fall belassen und lediglich mit Übermalungen ergänzt. Auf diese Weise werden die Malereien darunter konserviert. Sie können zu einem späteren Zeitpunkt freigelegt werden.

procéder. Sur certains murs intérieurs, il y a parfois jusqu'à six couches superposées. Compte tenu de l'ampleur de tels travaux, seuls de grands pans des décorations originales pourront être dégagés afin de témoigner de l'état d'origine. Dans un tel cas, on renoncera à dégager les autres surfaces que l'on recouvrira d'une peinture reconstituant le décor. Les peintures d'origine seraient donc protégées et pourraient être mises au jour ultérieurement.
