Postkutschenromantik trifft Mobilitätsgesellschaft

Die Erhaltung historischer Strassen steht heute oft im Widerspruch zum Bedürfnis nach zeitgemässer Nutzung und Verkehrssicherheit. Zwei aktuelle Beispiele aus den Schweizer Alpen zeigen, wie verschiedene Interessen berücksichtigt und zufriedenstellende Lösungen entwickelt werden können.

RÉNOVATION DES ROUTES DES COLS ALPINS

Diligences rétro et société de la mobilité

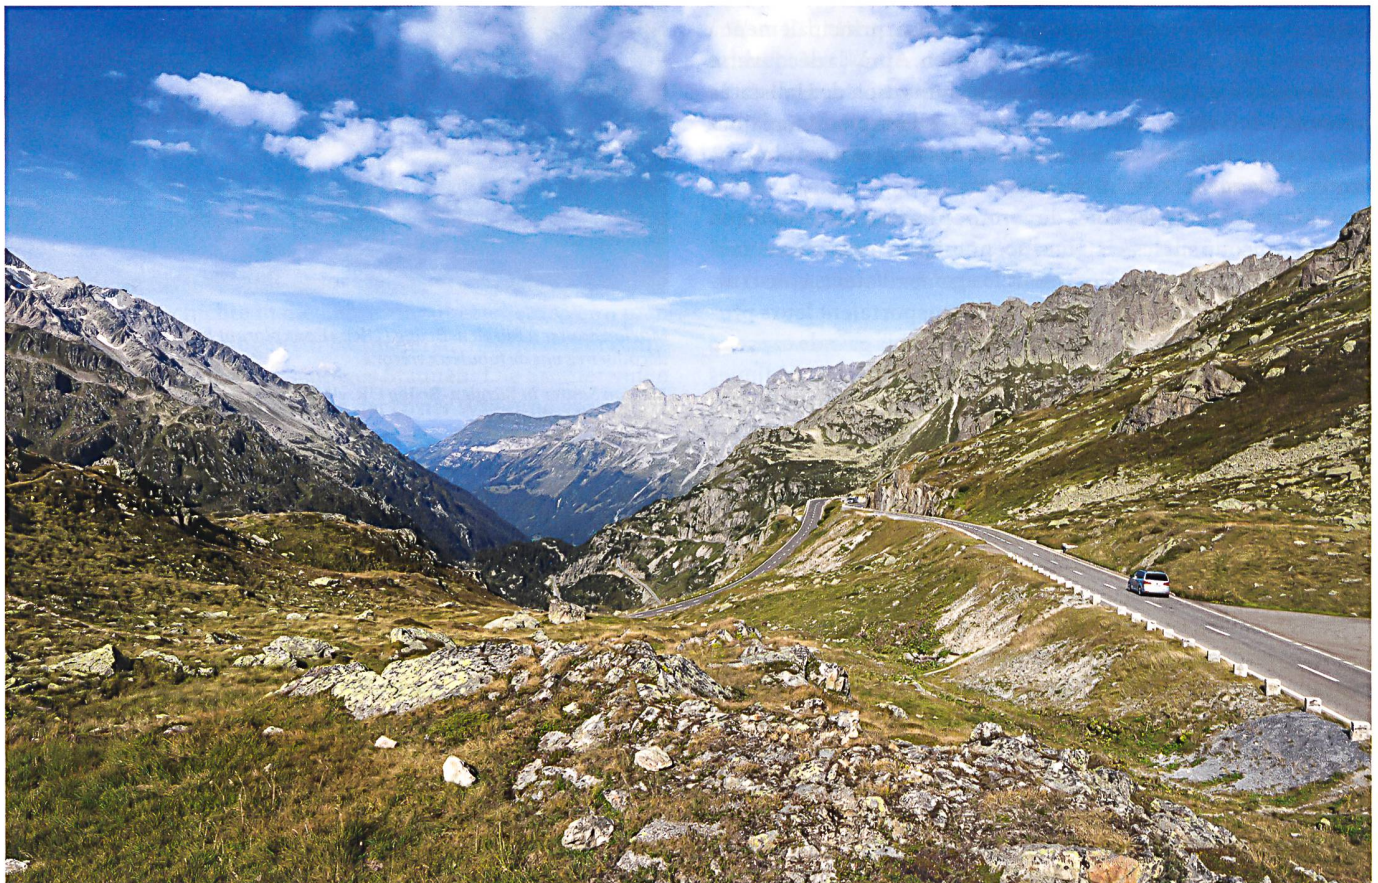
Ein Richtplan sorgt dafür, dass die Wegelemente der Sustenstrasse bei der Instandsetzung geschützt werden.

Le plan directeur garantit que les travaux ne porteront pas atteinte aux éléments caractéristiques de la route du col du Susten.

Vorbildlich ist diesbezüglich der Richtplan Sustenpass des Kantons Bern. Der Pass weist drei Generationen von Verkehrswegen auf: den Saumpfad, der vor 1811 über den Susten führte, die Kommunikationsstrasse, mit deren Bau 1811 begonnen wurde, welche aber nie fertiggestellt wurde, und die Strasse von 1946. Die im Vergleich junge Kunststrasse ist ein Gesamtkunstwerk: Teilweise direkt aus dem Fels gehauene Tunnelportale, mit lokalen Bruchsteinen verkleidete Betonmauern, Kolonnensteine, Wasserdurchlässe und weitere Kleinformen haben eine einheitli-

che Material- und Formensprache. Damit die Passstrasse diese charakteristischen Elemente bei der Instandsetzung nicht verliert, wurde auf Initiative des Kantons Bern erstmals ein Richtplan für eine Strasse erstellt, der sowohl gestalterische, bauliche als auch nutzungsorientierte Grundsätze festlegt. Er würdigt die Passstrasse als Gesamtbauwerk und gewährleistet so, dass auch bei etappenweiser Bautätigkeit eine durchgängige gestalterische Qualität sichergestellt werden kann. Der Richtplan ist besonders sinnvoll als Grundlage für nicht konkretisierte, langjährige bauliche Unterhalts- und Sicherheitsmassnahmen.

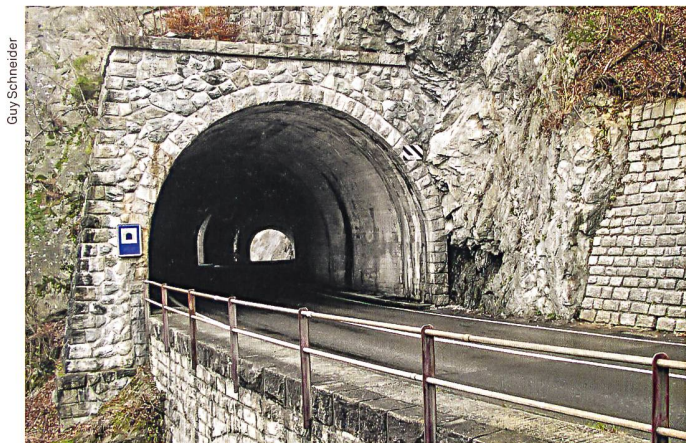
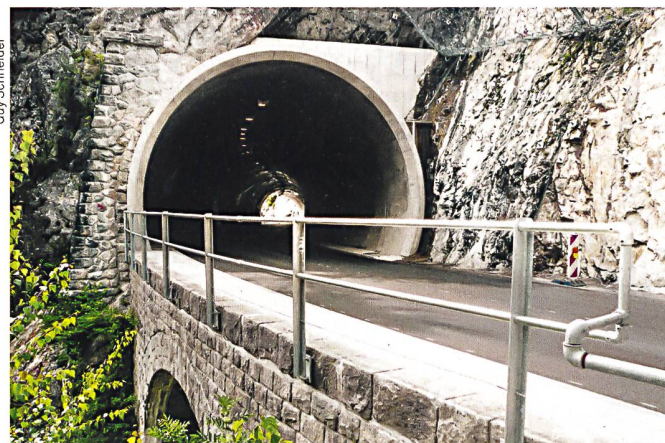
Sustenpass vorher (links) und nachher (rechts): Historische Mauern und zeitgemässe Betonkonstruktionen bilden am instandgesetzten Tunnelportal ein neues Ensemble.

Le col du Susten avant (à gauche) et après (à droite): après les travaux de rénovation, les murs historiques et les constructions récentes en béton forment un nouvel ensemble à cette entrée du tunnel.

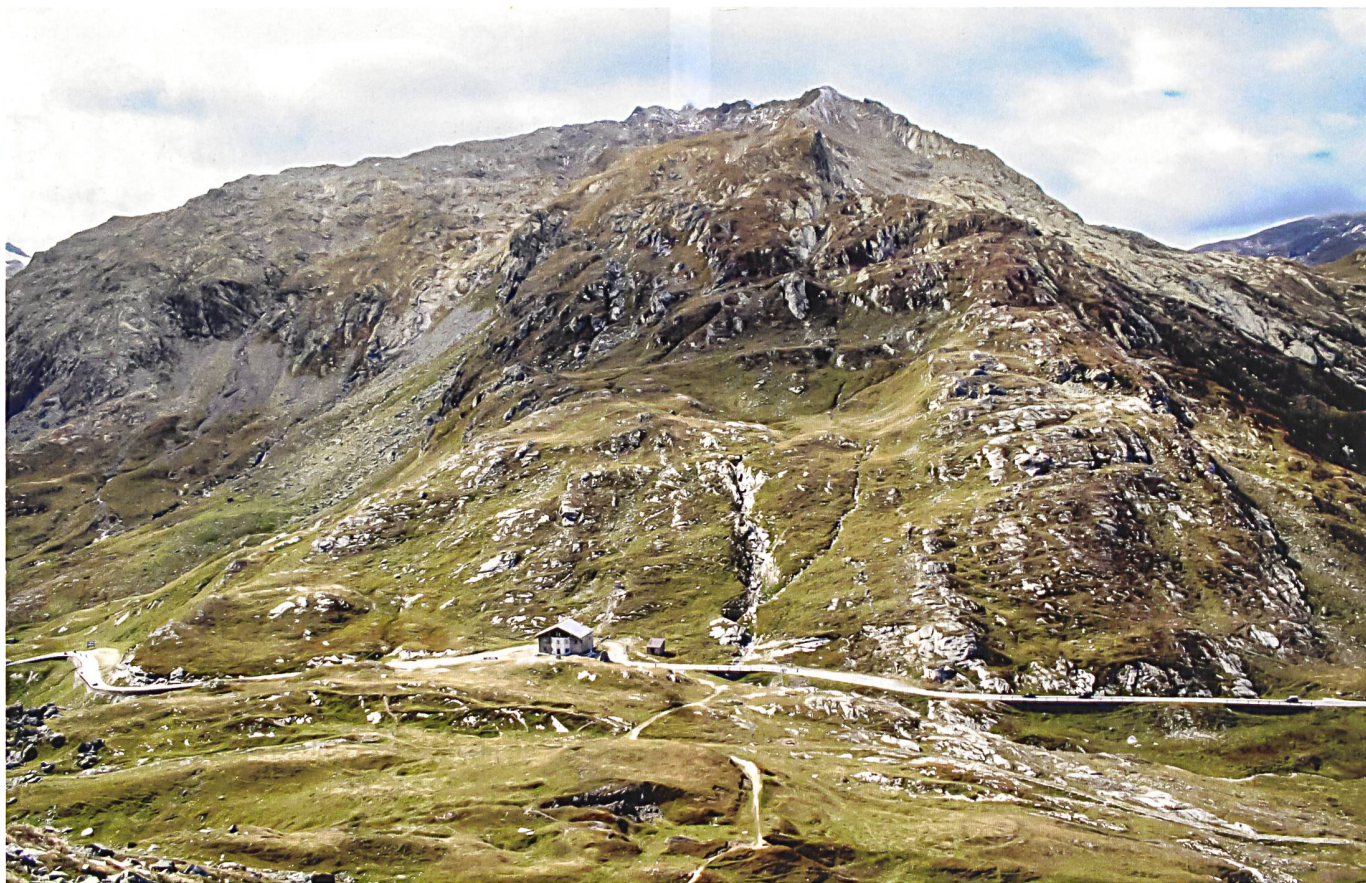
Des travaux seront entrepris ces 10 à 15 prochaines années sur la route du col du Splügen afin de l'adapter à un trafic plus dense et aux exigences techniques d'aujourd'hui.

Die Splügenpassstrasse soll während 10 bis 15 Jahren an die heutige Nutzung und sicherheitstechnischen Anforderungen angepasst werden.

Die Splügenpassstrasse mit ihren vielen Haarnadelkurven wurde einst im Auftrag des lombardo-venezianischen Königreiches erbaut und 1826 eröffnet. Sie hatte besonders vor dem Bau der Alpenbahnen grosse Bedeutung für den Alpen transit. Die Strasse soll nun während 10 bis 15 Jahren an heutige Ansprüche und sicherheitstechnische Anforderungen angepasst werden. Das Tiefbauamt des Kantons Graubünden zog von Beginn der Projektierungsarbeiten an das ASTRA (IVS-Fachstelle des Bundes) und die kantonale Denkmalpflege zur Fachbegleitung bei. Vor rund zwei Jahren wurde mit dem Variantenstudium für eine ausgewogene Instandstellung begonnen. Dabei wurden Varianten von Mauern und Absturzsicherungen diskutiert und ein Prototyp erstellt. Für jedes typische Weegelement kann so eine Lösung gefunden werden, die einerseits die heutigen Forderungen nach hoher Verkehrssicherheit und einfachem Strassenunterhalt erfüllt, andererseits ein ausgewogenes Mass zwischen Intervention, Erhaltung der historischen Bausubstanz und landschaftsgestalterischen Aspekten anstrebt.

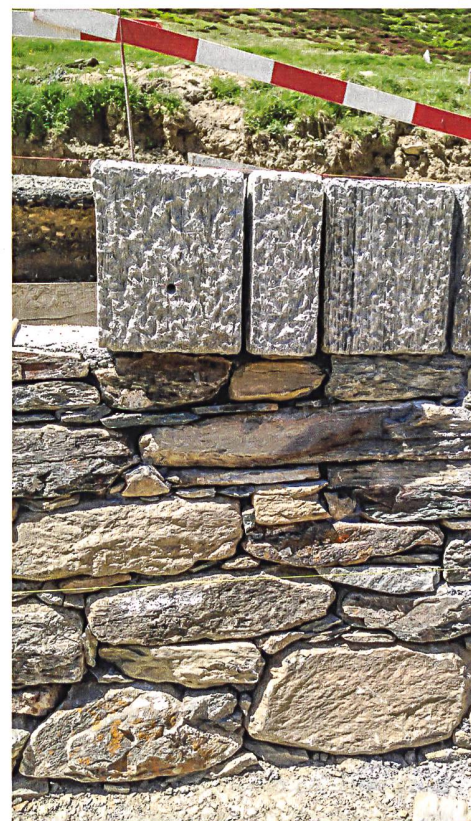
La nouvelle pierre de couverture sur les murs de soutènement du col du Splügen est en harmonie avec le mur historique de pierres sèches. Après des travaux de renforcement invisibles, le mur de soutènement répond désormais aux exigences de sécurité.

Die Stützmauern am Splügenpass erhalten einen neuen Abschluss, der zur historischen Trockenmauer passt. Dank einer nicht sichtbaren statischen Verstärkung mittels Beton erfüllt die Stützmauer nun auch die Anforderungen an die Verkehrssicherheit.
