Artikel: Erneuern heisst das Alte zeigen : Bern : der Umbau eines
Altstadthauses
Autor: Wirth, Jürg
DOI: <https://doi.org/10.5169/seals-121307>

Erneuern heisst das Alte zeigen

Fassade und Inneres eines Altstadthauses haben meist nichts mehr miteinander zu tun. Der Architekt Pierre Grosjean zeigt mit einem Umbau eines Hauses in Berns Altstadt, wie er mit Innenausbau den Spagat zwischen alter Bausubstanz und neuen Einbauten schafft.

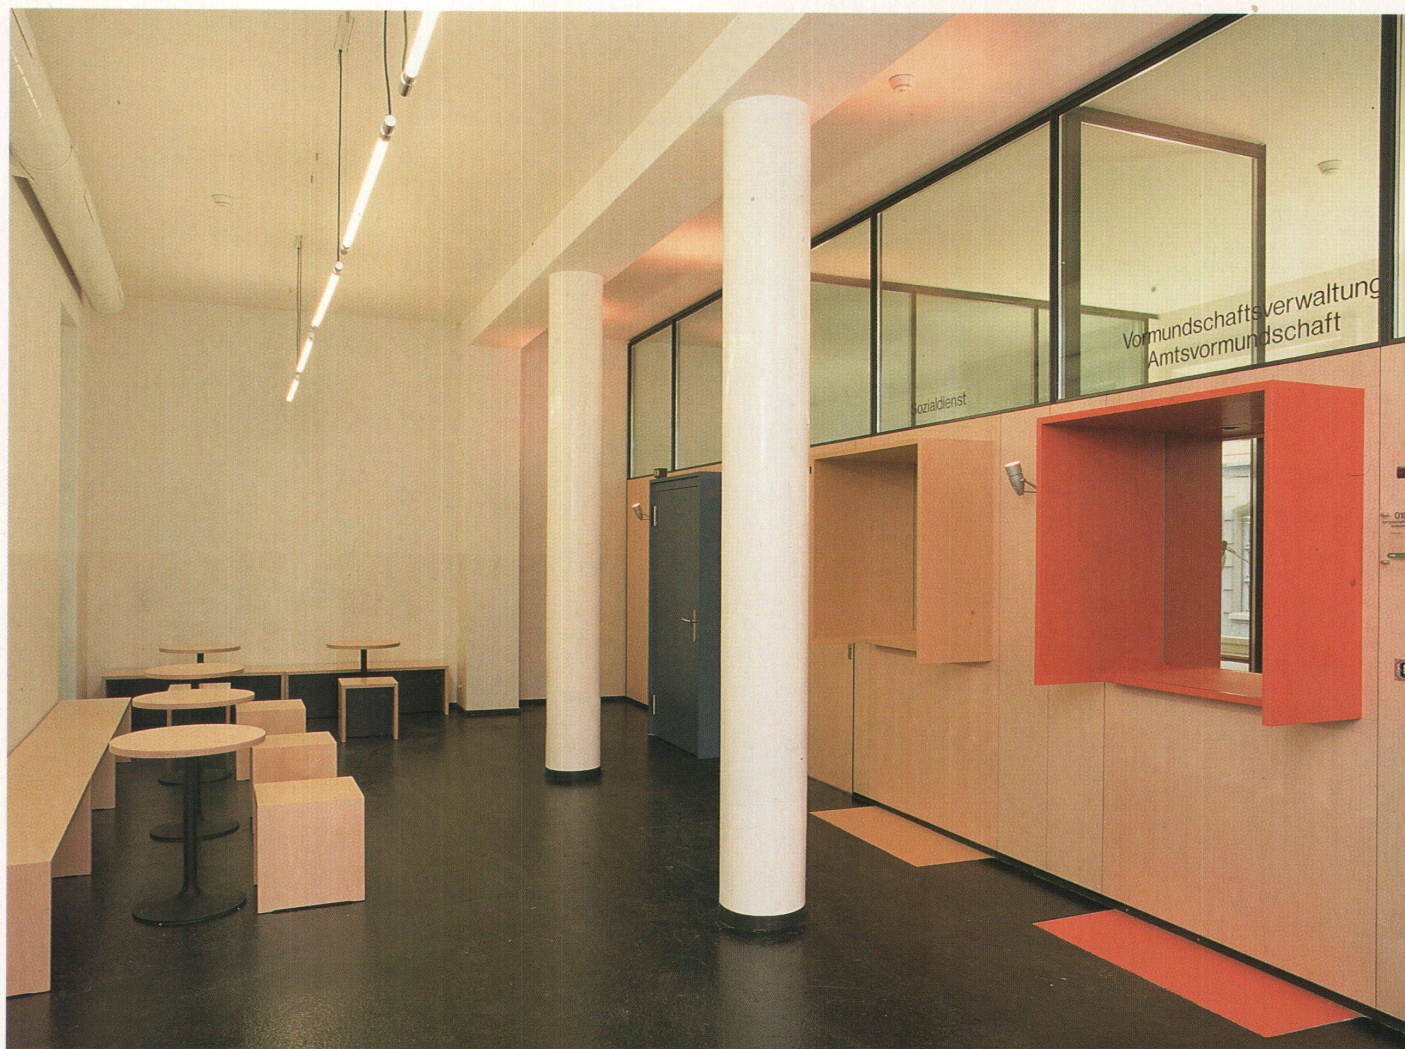
Oben: Der Empfang im Erdgeschoss besteht aus einem Warteraum, zwei Schaltern und einem Kassenhaus. Glasbänder über den Schaltern sorgen für Tageslicht

Im Erdgeschoss beschränkt sich die Erhaltung auf die vorhandene Tragstruktur. Auf der Nordseite richtete der Architekt den Empfang mit Zugang von der Strasse her ein. Er besteht aus einem grosszügigen Warteraum, zwei Schaltern und einem Kassenhaus. Glasbänder in der Schaltertrennwand sorgen für natürliche Belichtung und lassen den Raum grösser und freundlicher erscheinen. Einen strassenseitigen Eingang hob Grosjean auf und richtete dafür ein grosses, unterteilbares Sitzungszimmer ein. Im Südtteil hat die Informationsstelle für Jugendfragen ihre Räume bezogen. Den konzeptlos verbauten Hofbereich befreite der Architekt von Keller- und Toiletteneinbauten und richtete im Erd- und Untergeschoss eine Cafeteria ein, mit Tageslicht durch ein Glasdach beleuchtet.

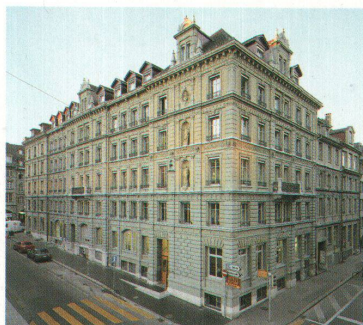
Rechts: Ein typisches Altstadthaus im Palazzostil von 1880 an der Prediger-gasse in Bern. Im Gebäude sind verschiedene Amtsstellen der Stadt untergebracht

In Berns Altstadt steht in der Prediger-gasse 4–10 ein Verwaltungsgebäude mit einer Geschichte, typisch für Altstadt Häuser: Die Fassade und das Innere haben nichts mehr miteinander zu tun. Das Gebäude im Palazzostil, 1880 gebaut, bestand ursprünglich aus vier Wohnhäusern; schon 1910 aber zog das Arbeitsamt ins Hochparterre ein. Weitere Amtsstellen folgten, bis die Büros die Wohnräume verdrängt hatten. Schliesslich befanden sich Arbeitsamt, Sozialdienst, Amtsvormundschaft, Anlaufstelle für Drogenabhängige und die Informationsstelle für Jugendfragen im Haus. Weil die Zahl der Klientinnen und Klienten stieg und stieg, drohte das Gebäude aus allen Nähten zu platzen. Platzreserven für zusätzliche Büros waren aufgebraucht und der unstrukturierte Innenausbau wurde zum Labyrinth. Immer häufiger entluden sich die knappen Platzverhältnisse in Tätlichkeiten gegen die Angestellten.

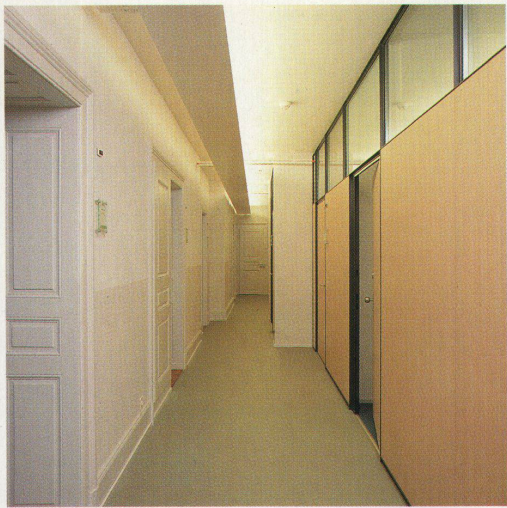
Der Korridor erzählt die Geschichte des Hauses: links die massiven Mauern mit den alten Holztüren, rechts die hellen Trennwände zu den neuen Büroräumen

Handwerker dicke Teppichschichten abtragen, die bestehenden, gestemmen Schreinerarbeiten wieder befreien und die glatte Beplankung von den Zimmertüren lösen. Die Unterteilungen gegen den Hof hat Grosjean abgebrochen und nur die tragenden Mauern belassen. Dazwischen baute er neue Büros ein, die ein mit Holzplatten ausgefachtes Stahlgerüst vom Korridor abtrennt. Auch hier dringt durch obenliegende Glasbänder Tageslicht in den Durchgang. Der Korridor spiegelt die Geschichte des Hauses: Die massiven Mauern mit den alten Holztüren auf der einen Seite, gegenüber die hellen Trennwände zu den neuen Räumen und selbst die ursprünglichen Dimensionen der Reihenhäuser lassen sich an den vorspringenden Brandmauern erkennen. Im Dachgeschoss räumte Grosjean die Einbauten aus und übernahm den Grundriss der unteren Geschosse. Im Estrich ist das Archiv untergebracht. Feine Eingriffe zeichnen diesen Umbau aus: der fantasievolle Umgang mit Material und bestehender Bausubstanz, und die Anbindung der Innenräume an die Fassade. Entstanden sind helle und freundliche Räume. **Jürg Wirth**

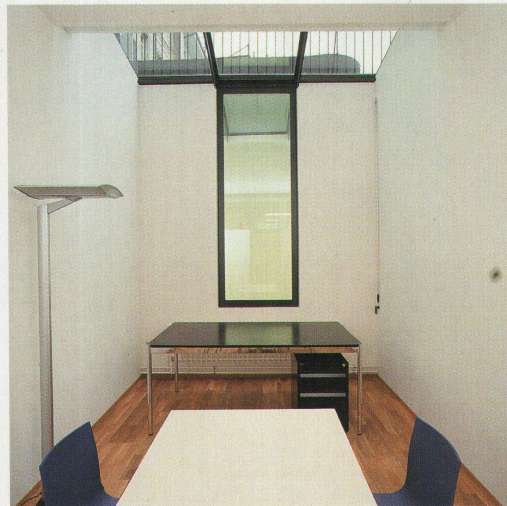
Links aussen: Eines der neu eingebauten Büros. Ein mit Holzplatten ausgefachtes Stahlgerüst bildet die neuen Wände

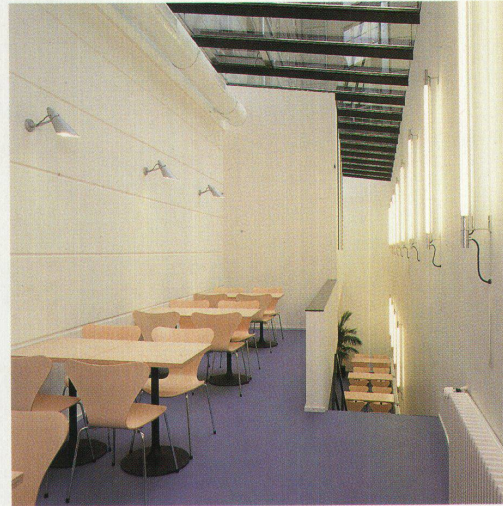
Links: Die Cafeteria im Erdgeschoss wird durch ein Glasdach mit Tageslicht versorgt
