IM BETONSCHWEREN WINTERKLEID

Das ehemalige Lehrerseminar in Chur ist ein bemerkenswerter Bau aus den Sechzigerjahren. Pablo Horváth hat ihn bemerkenswert saniert.

SANIERUNG KANTONSSCHULE (HAUS CLERIC), 2012

Plessurquai, Chur

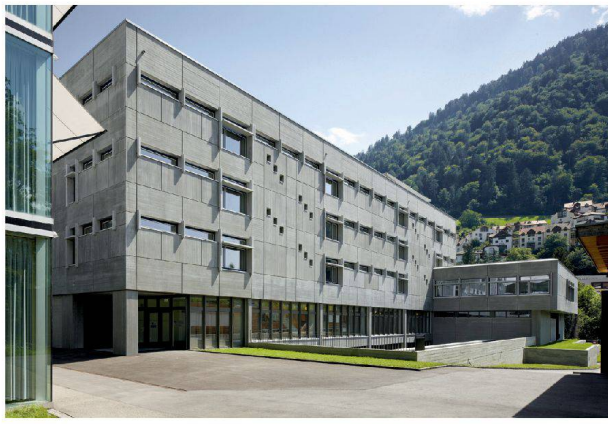
^Die Schalungsbretter der neuen Fassadenelemente übernehmen die Struktur des Originals.

konnten die Elemente an der Tragstruktur befestigt werden. Wie am ursprünglichen Bauwerk zeichnen Fugen und Bretterschalung die Fassaden, und filigrane Betonelemente rhythmisieren die Fensterbänder. Alles wie gehabt? Nein, denn der Architekt hat die alte Fassade nicht einfach eins zu eins kopiert, sondern er passte sie der neuen Situation an – einerseits, weil die Fassade nach aussen gerückt ist, andererseits, weil die originale Brüstungshöhe nicht mehr den Vorschriften entsprach; er hat sie kurzerhand erhöht. Mit dieser kleinen Änderung konnte das ursprüngliche Bild besser bewahrt werden als mit den Originalmassen, die eine Stange auf der verlangten Höhe erfordert hätten. >>

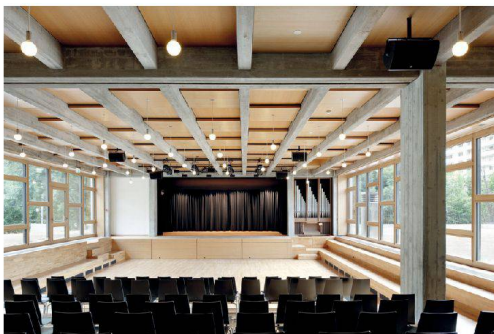
<Beton, Holz und Kugelleuchten prägen die Atmosphäre in der Aula.

» **DIE LÜFTUNG FRISST VIEL PLATZ** In den Korridoren und Hallen im Innern des Hauses ist mehr Substanz erhalten geblieben: Original sind die Rippendecken aus Beton, original sind die Böden aus Kunststeinplatten. Neu hingegen sind die in Holz gefassten Glasabschlüsse, denn die einfach verglasten Konstruktionen aus Limbholz verstiessen gegen die Vorschriften der Feuerpolizei. Pablo Horváth übernahm die Originalmasse und baute die Glasfronten in Eichenholz nach. Räumliche Anpassungen wie die Verbindung zweier kleinerer Zimmer zu einem grossen liess die Struktur problemlos zu. Neue Zutaten, etwa eine zusätzliche Treppe oder neue Glasabschlüsse, fügte Horváth in Lieschs Manier ein. Viel Überzeugungsarbeit musste der Architekt leisten, damit er die ursprünglichen Kugelleuchten retten konnte.

Es hat sich gelohnt: Die zerbrechlich wirkenden, an einem Kabel hängenden Leuchtkugeln kontrastieren zu den rauen Oberflächen und tragen wesentlich zum Raumeindruck bei. Dem hartnäckigen Architekten ist es auch zu verdanken, dass die formschönen, weissen Schulwandbrunnen nicht entsorgt wurden, sondern wieder die Schulzimmer zieren. Umso bedauerlicher ist, dass die in unterschiedlichen Massen geschreineren Holztische auf Stahlgestellen nicht weiterleben durften; ein paar wenige Exemplare zeugen von deren Qualität.
