# Der Schwamm im Hause und seine Beseitigung

Zeitschrift: **Illustrierte schweizerische Handwerker-Zeitung : unabhängiges Geschäftsblatt der gesamten Meisterschaft aller Handwerke und Gewerbe**

Band (Jahr): **43 (1927)**

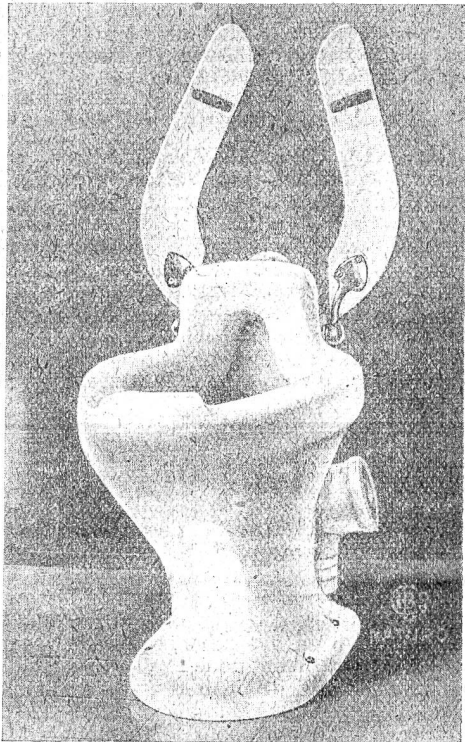
Abb. 4. Bewegliche Sitzbäden.

Die beste Lösung eines derartigen aufklappbaren Sitzes ist die in Abbildung 4 veranschaulichte, bei welcher sich der vorne und hinten geöffnate Ringsitz vollständig aufklappt und dadurch ermöglicht, alle durch die Benutzung beanspruchten Teile gründlichst reinzuhalten.
