**Zeitschrift:** Illustrierte schweizerische Handwerker-Zeitung : unabhängiges  
Geschäftsblatt der gesamten Meisterschaft aller Handwerke und  
Gewerbe

**Band:** 49-50 (1932)

**Artikel:** Schwimmende Pumpen

## Schwimmende Pumpen.

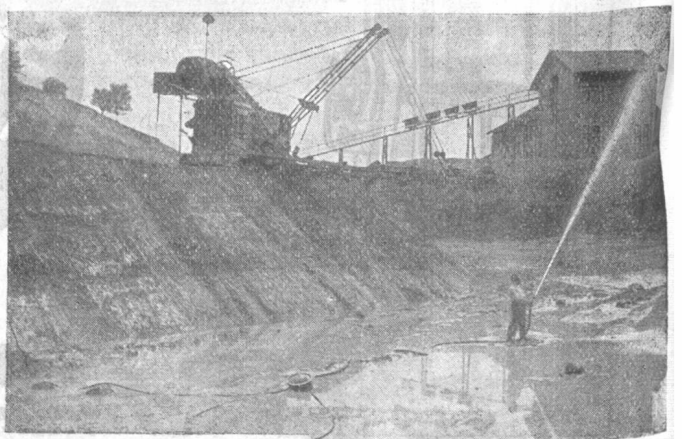
Im Ziegelwerk

Seit einiger Zeit bürgern sich in industriellen, gewerblichen und landwirtschaftlichen Betrieben für das Absaugen von Wasser aus offenen Gewässern, Gruben, Schächten, Kanälen mehr und mehr sogenannte Schwimmpumpen ein. Das Pumpenaggregat schwimmt auf dem Wasser. Der Elektromotor ist von einer Schwimmboje dicht umschlossen und kann nach Anschluß an die elektrische Leitung sofort arbeiten. Wo kein Strom vorhanden ist können Schwimmpumpen mit Benzinmotoren in Betrieb gesetzt werden.

Die Pumpe bedarf keiner Montage; sie kann anschließend an die eine Arbeit sogleich zur nächsten eingesetzt werden, läßt sich somit viel stärker und vielseitiger ausnützen, als es bei ortsfesten Pumpenanlagen der Fall ist. Da das Wasser der Kreiselpumpe unmittelbar unterhalb der Boje von selbst zufließt, ist keine Saugleitung erforderlich. Zum Abtransport der angesaugten Flüssigkeit ist die Pumpe mit einer Druckleitung (Schlauch- oder Rohrleitung) verbunden, in der die Flüssigkeit bis zu 20 m hochgedrückt wird.
