Zeitschrift: **Illustrierte schweizerische Handwerker-Zeitung : unabhängiges Geschäftsblatt der gesamten Meisterschaft aller Handwerke und Gewerbe**

Band (Jahr): **49-50 (1932)**

Schwimmende Pumpen.

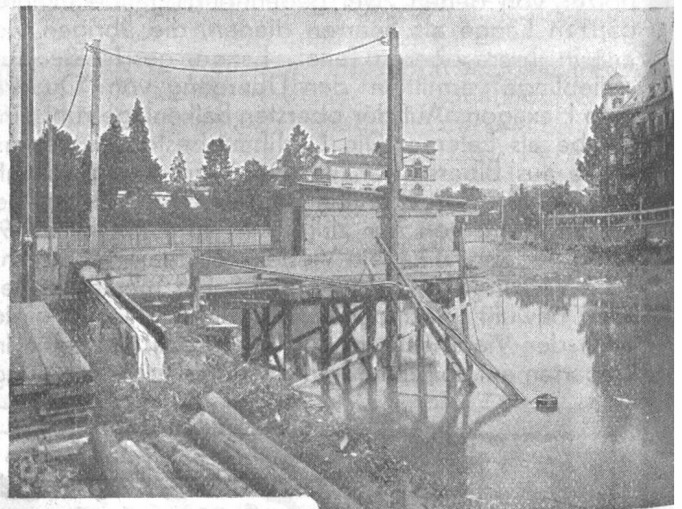
Im Baugewerbe

Seit einiger Zeit bürgern sich in industriellen, gewerblichen und landwirtschaftlichen Betrieben für das Absaugen von Wasser aus offenen Gewässern, Gruben, Schächten, Kanälen mehr und mehr sogenannte Schwimmpumpen ein. Das Pumpenaggregat schwimmt auf dem Wasser. Der Elektromotor ist von einer Schwimmboje dicht umschlossen und kann nach Anschluß an die elektrische Leitung sofort arbeiten. Wo kein Strom vorhanden ist können Schwimmpumpen mit Benzinmotoren in Betrieb gesetzt werden.

Die Pumpe bedarf keiner Montage; sie kann anschließend an die eine Arbeit sogleich zur nächsten eingesetzt werden, läßt sich somit viel stärker und vielseitiger ausnützen, als es bei ortsfesten Pumpenanlagen der Fall ist. Da das Wasser der Kreiselpumpe unmittelbar unterhalb der Boje von selbst zufließt, ist keine Saugleitung erforderlich. Zum Abtransport der angesaugten Flüssigkeit ist die Pumpe mit einer Druckleitung (Schlauch- oder Rohrleitung) verbunden, in der die Flüssigkeit bis zu 20 m hochgedrückt wird.

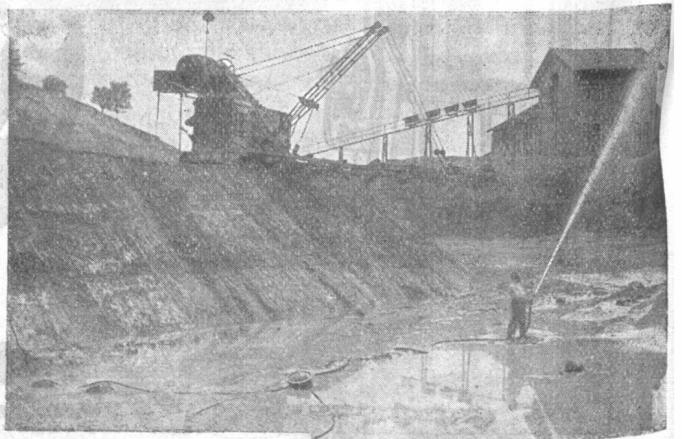
Im Ziegelwerk
